図 6.15-1 景観調査地点

表 6.15-5(1) 眺望地点の状況及び眺望景観の状況(宮城野原公園)(1/12)

景観に係る事後調査結果と予測結果との比較は表 6.15-9 及び写真 6.15-1～写真 6.15-12 に示すとおりである。

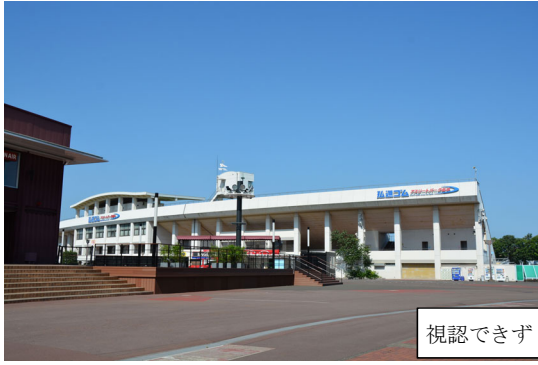
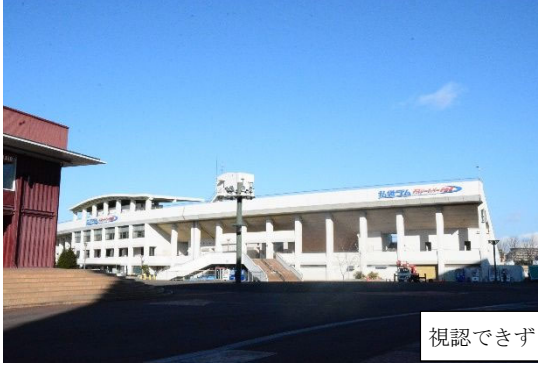
<p style="text-align: right;">凡例 ◀●▶ : 撮影地点・方向</p>	
計画建築物からの距離	眺望地点は計画建築物の南西、約350m地点に位置する。	
事後調査結果	対象事業地は弘進ゴムアスリートパーク仙台(仙台市陸上競技場)に遮られ視認できなかった。

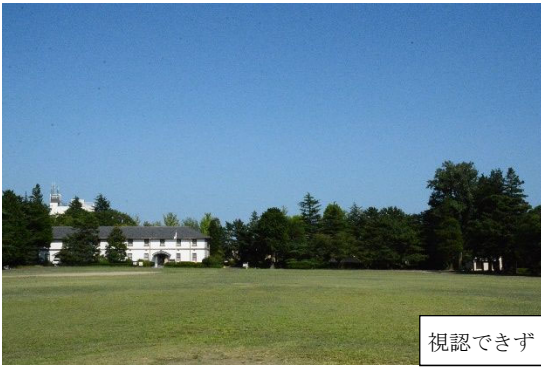
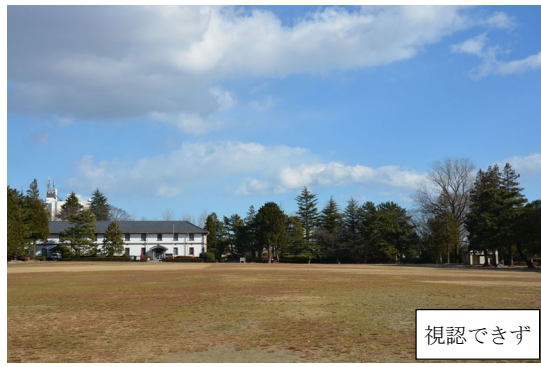
表 6.15-5(2) 眺望地点の状況及び眺望景観の状況(榴岡公園) (2/12)

<p style="text-align: right;">視認できず</p>

<p style="text-align: right;">視認できず</p>
撮影地点

<p style="text-align: right;">凡 例 ◀●▶ : 撮影地点・方向</p>	
計画建築物からの距離	眺望地点は計画建築物の西、約 500m 地点に位置する。	
事後調査結果	対象事業地は、手前にある公園の常緑樹によって遮られるため視認できなかった。

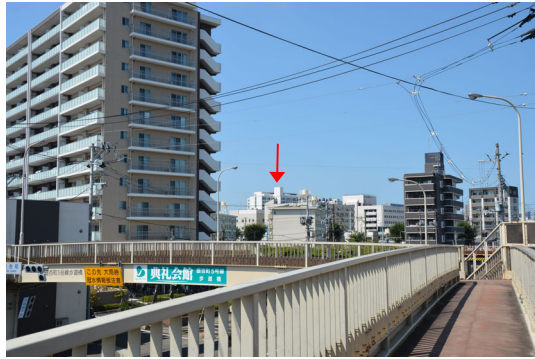
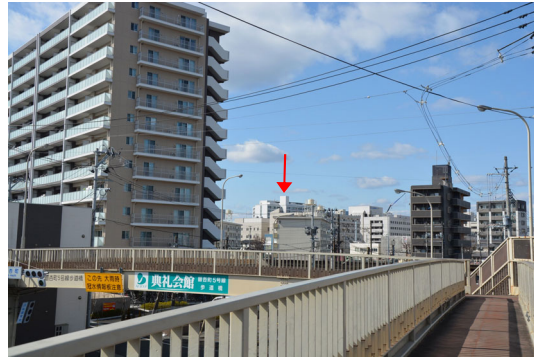
表 6.15-5(3) 眺望地点の状況及び眺望景観の状況(銀杏町) (3/12)

<p style="text-align: right;">凡 例 ◀●▶ : 撮影地点・方向</p>	
計画建築物 からの距離	眺望地点は計画建築物の東北東、約 600m 地点に位置する。	
事後調査 結果	対象事業地は市街地の中高層建築物群の合間にそれらと一体となって視認された。

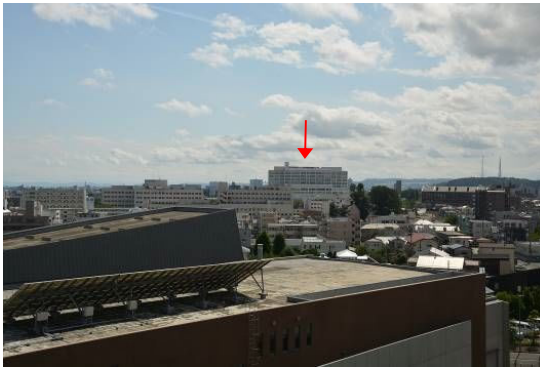
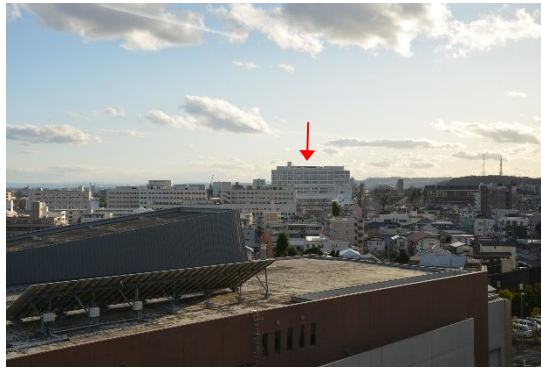
表 6.15-5(4) 眺望地点の状況及び眺望景観の状況(宮城野区役所) (4/12)

<p style="text-align: right;">凡 例 ◀●▶ : 撮影地点・方向</p>	
計画建築物からの距離	眺望地点は計画建築物の北北東、約 800m 地点に位置する。	
事後調査結果	対象事業地は市街地の中高層建築物群の合間から視認された。

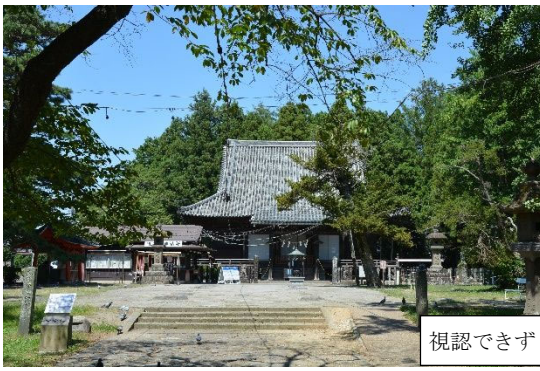
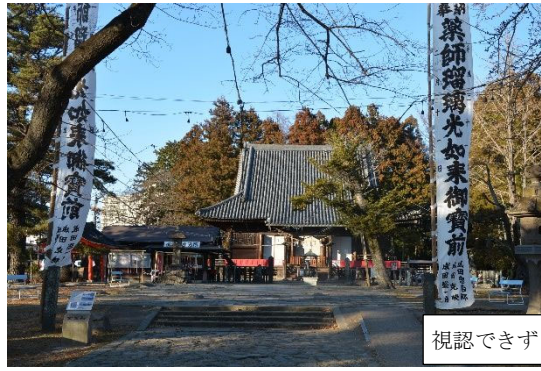
表 6.15-5(5) 眺望地点の状況及び眺望景観の状況(国分寺跡) (5/12)

<p style="text-align: right;">視認できず</p>

<p style="text-align: right;">視認できず</p>
撮影地点

<div style="text-align: right; margin-top: 20px;"> <p>凡例</p> <p>◀●▶ : 撮影地点・方向</p> </div>	
計画建築物からの距離	眺望地点は計画建築物の南南西、約1,150m地点に位置する。	
事後調査結果	対象事業地は、手前の常緑樹によって遮られるため視認できなかった。

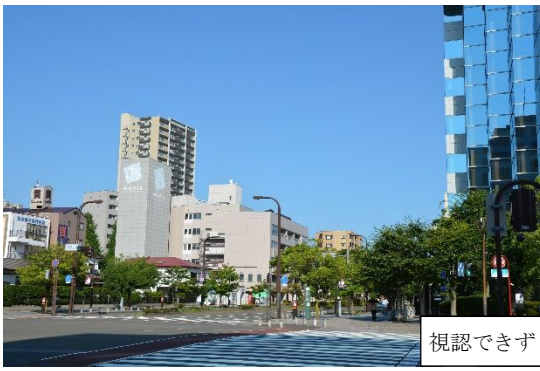
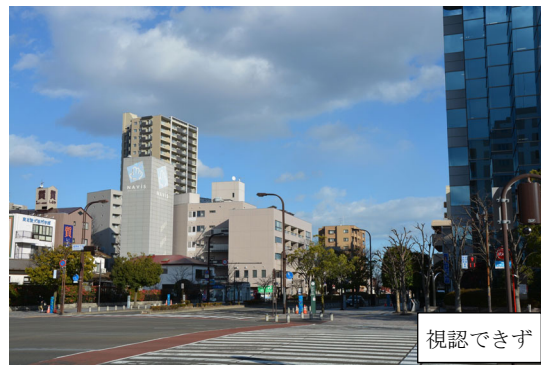
表 6.15-5(6) 眺望地点の状況及び眺望景観の状況(宮城野通) (6/12)

<p style="text-align: right;">視認できず</p>

<p style="text-align: right;">視認できず</p>
撮影地点

<p style="text-align: right;">凡例 ◀●▶ : 撮影地点・方向</p>	
計画建築物からの距離	眺望地点は計画建築物の西、約 1,250m 地点に位置する。	
事後調査結果	対象事業地は、手前にある樹木や中高層建築物によって遮られるため視認できなかった。

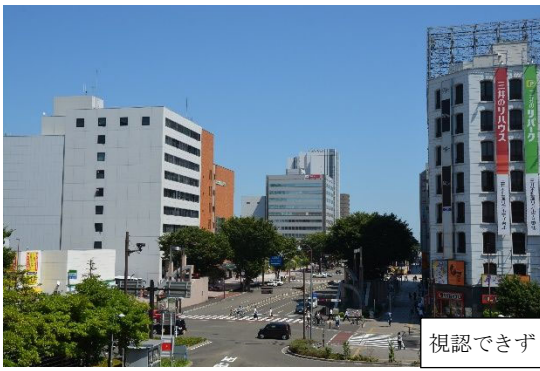
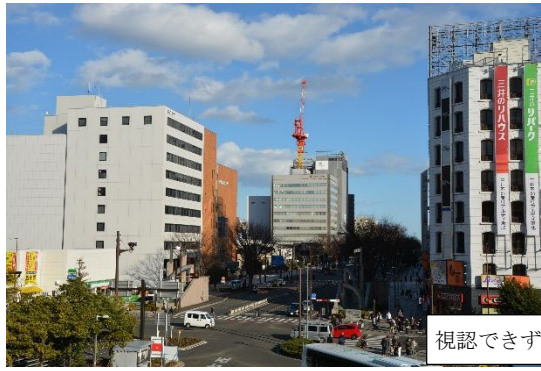
表 6.15-5(8) 眺望地点の状況及び眺望景観の状況(仙台駅東口)(8/12)

<p style="text-align: center;">視認できず</p>

<p style="text-align: center;">視認できず</p>
撮影地点

<p style="text-align: right;">凡 例 ◀●▶ : 撮影地点・方向</p>	
計画建築物からの距離	眺望地点は計画建築物の西、約 2,000m 地点に位置する。	
事後調査結果	対象事業地は、手前にある樹木や中高層建築物によって遮られるため視認できなかった。

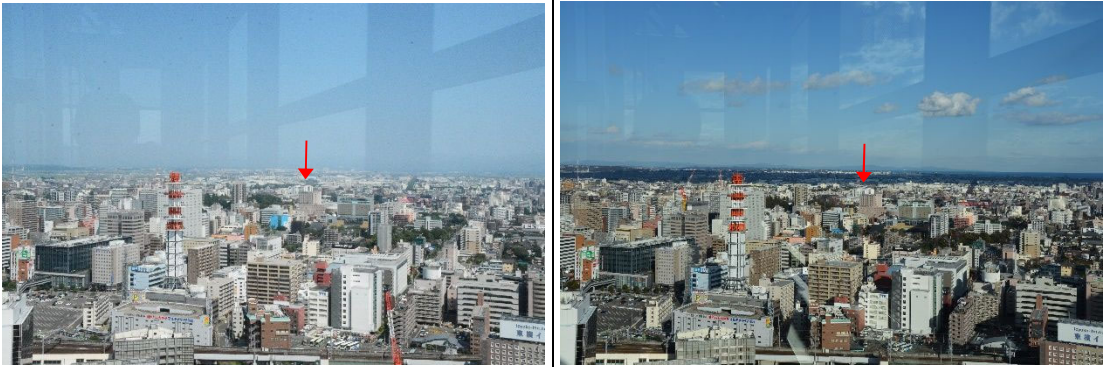
表 6.15-5(10) 眺望地点の状況及び眺望景観の状況(SS30)(10/12)

<p style="text-align: right;">凡 例 ◀●▶ : 撮影地点・方向</p>	
計画建築物 からの距離	眺望地点は計画建築物の西南西、約 2,400m 地点に位置する。	
事後調査 結果	対象事業地は市街地の中高層建築物群の一部として視認された。

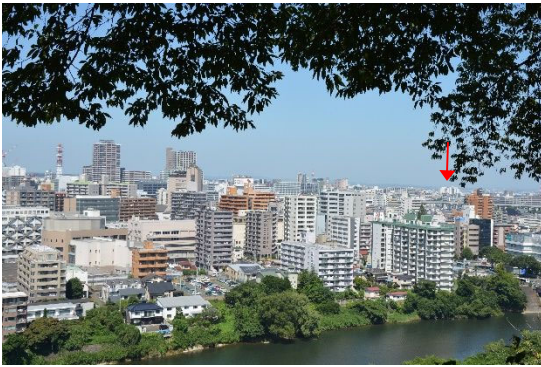
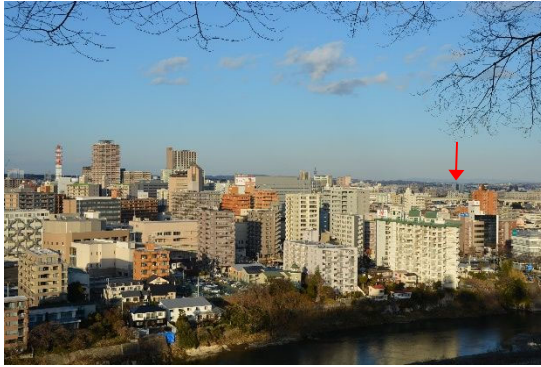
表 6.15-5(11) 眺望地点の状況及び眺望景観の状況(愛宕神社) (11/12)

<p style="text-align: right;">凡例 ◀●▶ : 撮影地点・方向</p>	
計画建築物からの距離	眺望地点は計画建築物の南西、約 2,950m 地点に位置する。	
事後調査結果	対象事業地は市街地の中高層建築物群の一部として視認された。

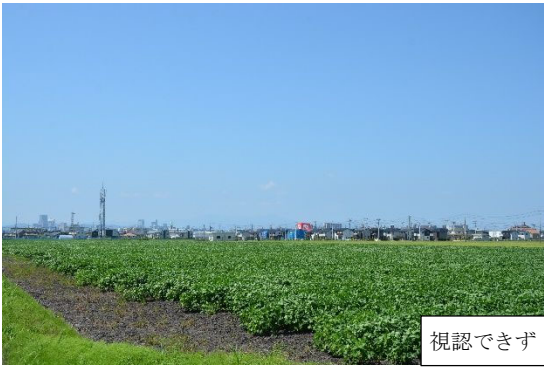
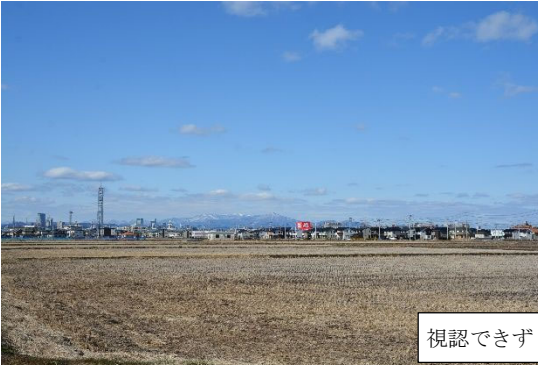
表 6.15-5(12) 眺望地点の状況及び眺望景観の状況(長喜城)(12/12)

<p style="text-align: right;">視認できず</p>

<p style="text-align: right;">視認できず</p>
撮影地点

<p style="text-align: right;">凡 例 ◀●▶ : 撮影地点・方向</p>	
計画建築物 からの距離	眺望地点は計画建築物の南東、約 3,100m 地点に位置する。	
事後調査 結果	対象事業地は、手前にある中高層建築物によって遮られるため視認できなかった。

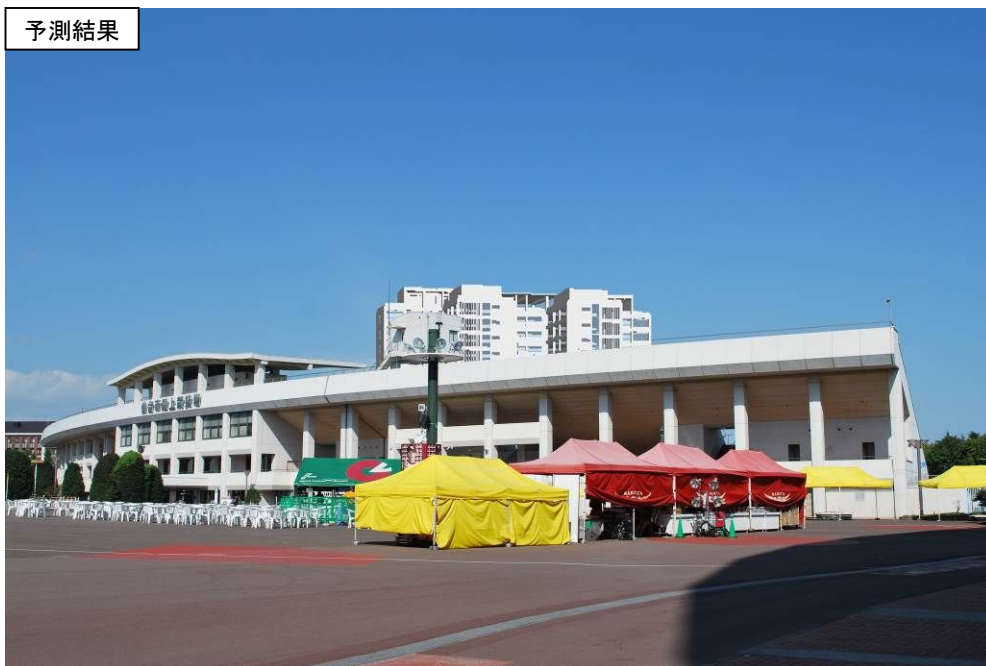
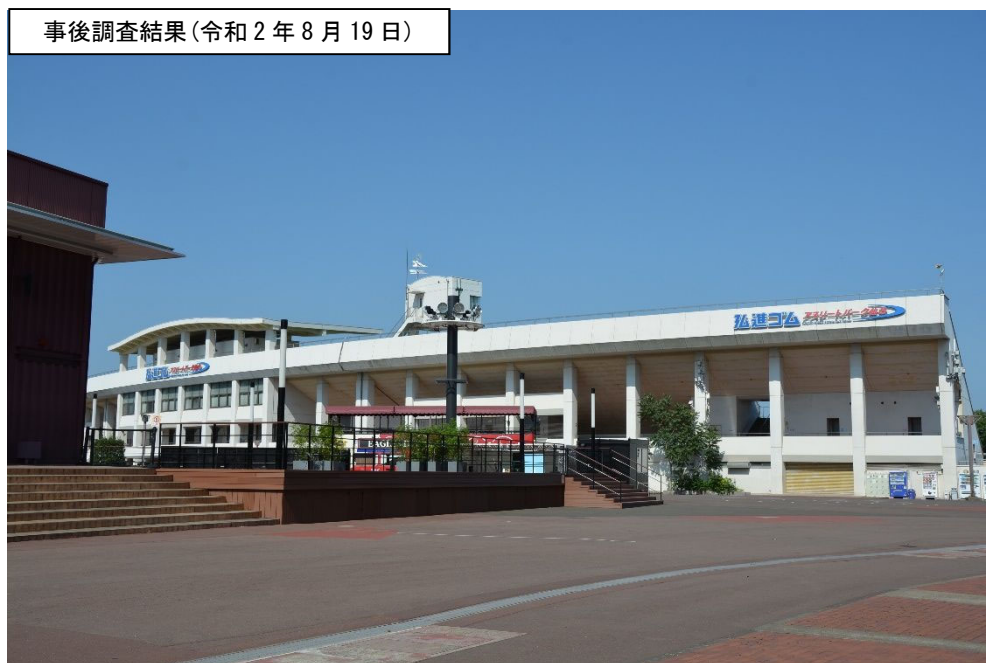
写真 6.15-1(1) 予測結果と事後調査結果の比較(宮城野原公園) (1/2)

計画建築物は、弘進ゴムアスリートパーク仙台(仙台市陸上競技場)の上方に上層階が明瞭に視認すると予測していたが、事後調査では計画建築物は弘進ゴムアスリートパーク仙台に遮られ視認はできず、眺望景観への影響はない。

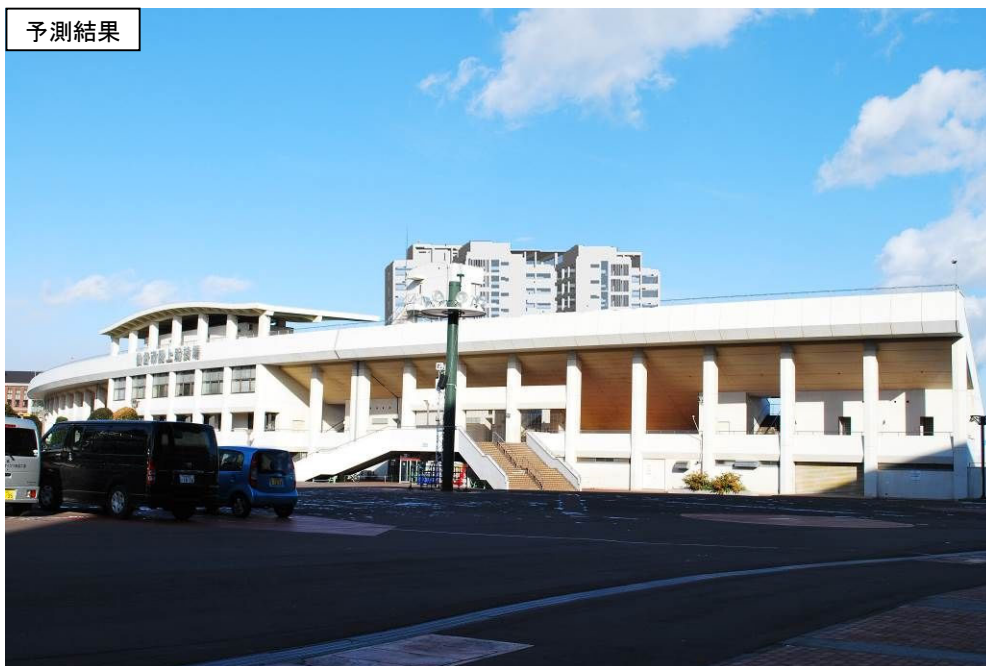
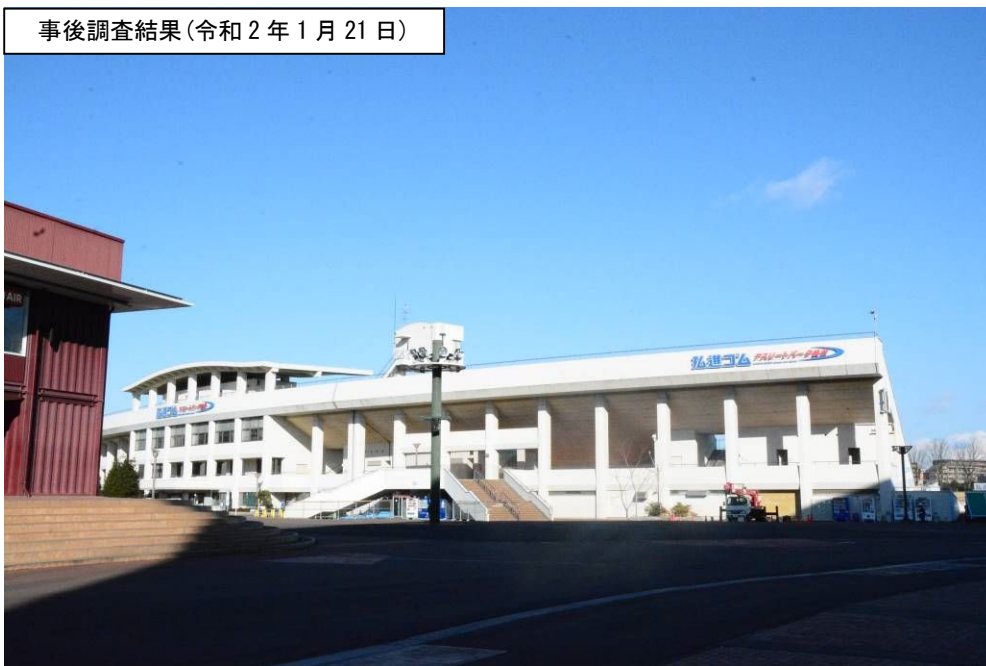
写真 6.15-1(2) 予測結果と事後調査結果の比較(宮城野原公園) (2/2)

計画建築物は、弘進ゴムアスリートパーク仙台(仙台市陸上競技場)の上方に上層階が明瞭に視認すると予測していたが、事後調査では計画建築物は弘進ゴムアスリートパーク仙台に遮られ視認はできず、眺望景観への影響はない。

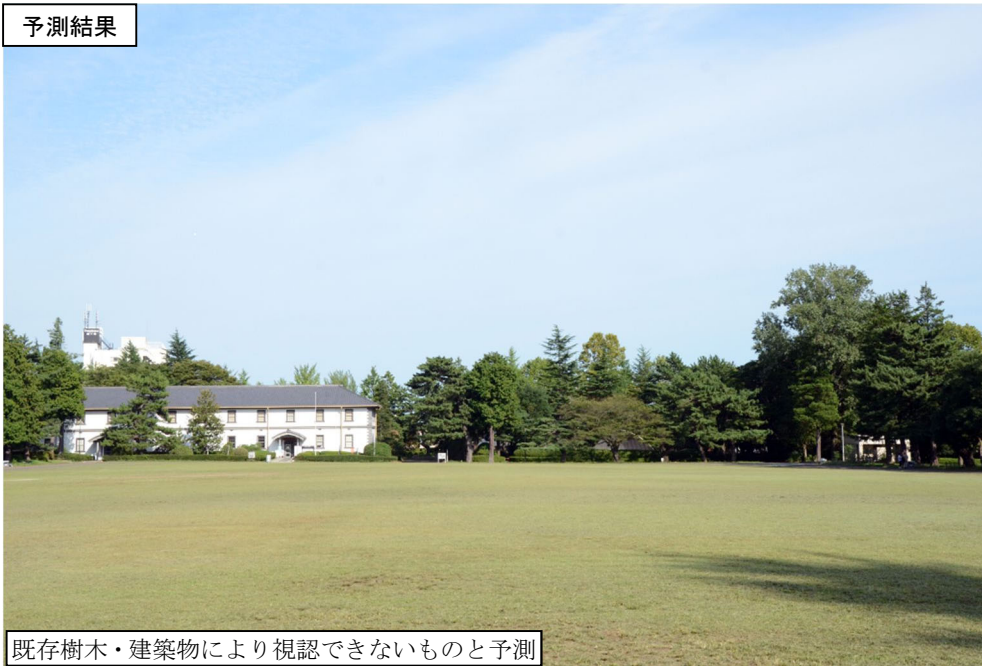
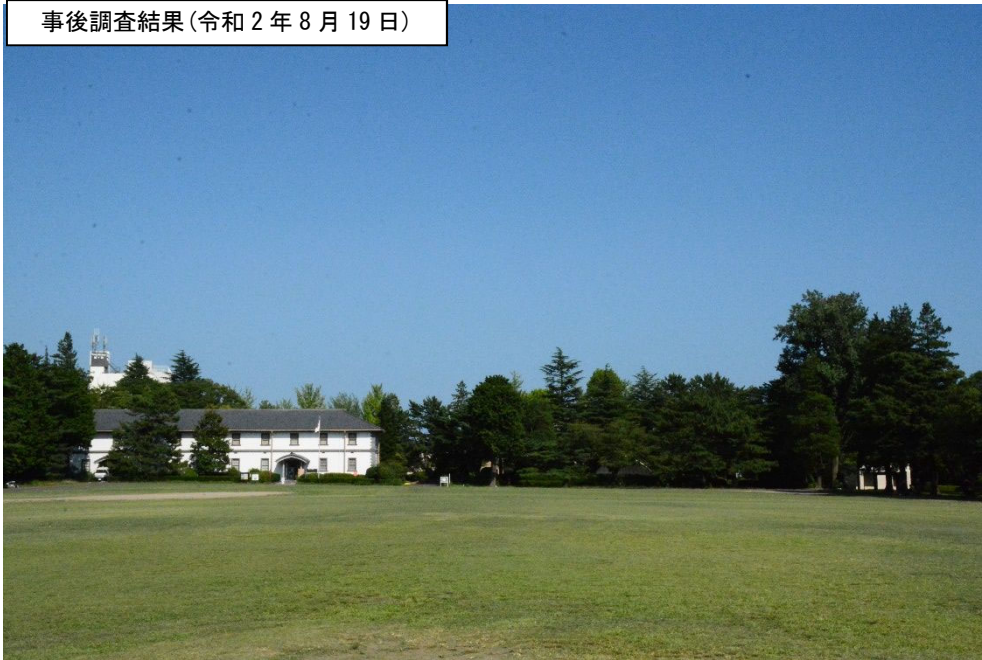
写真 6.15-2(1) 予測結果と事後調査結果の比較(榴岡公園) (1/2)

既存樹木・建築物により視認できないものと予測

計画建築物は、予測結果どおり手前にある公園の常緑樹によって遮られるため、視認できないことから、計画建築物による眺望景観への影響はない。

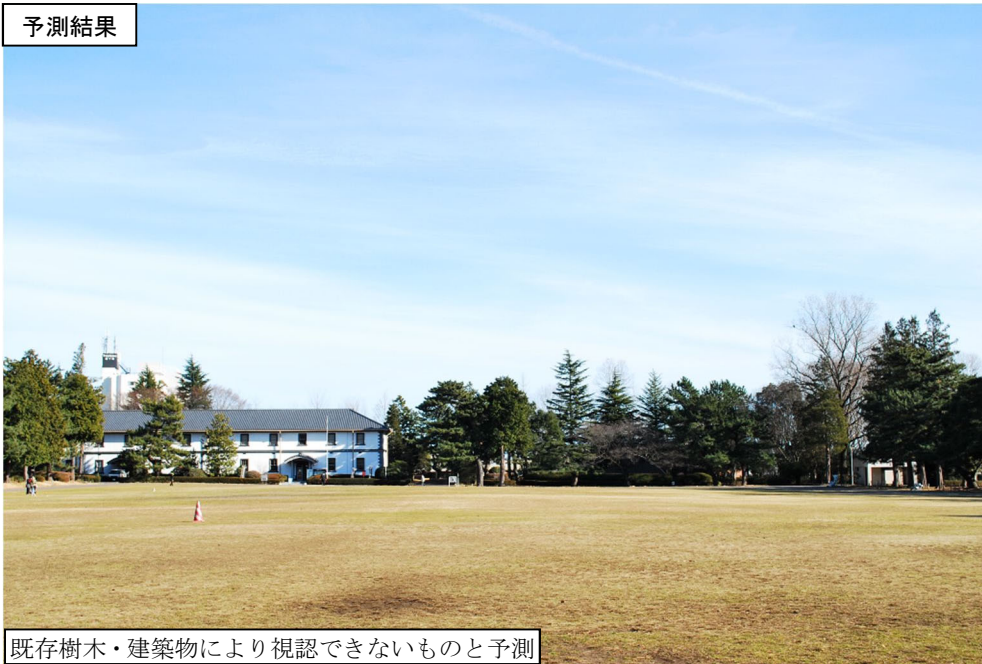
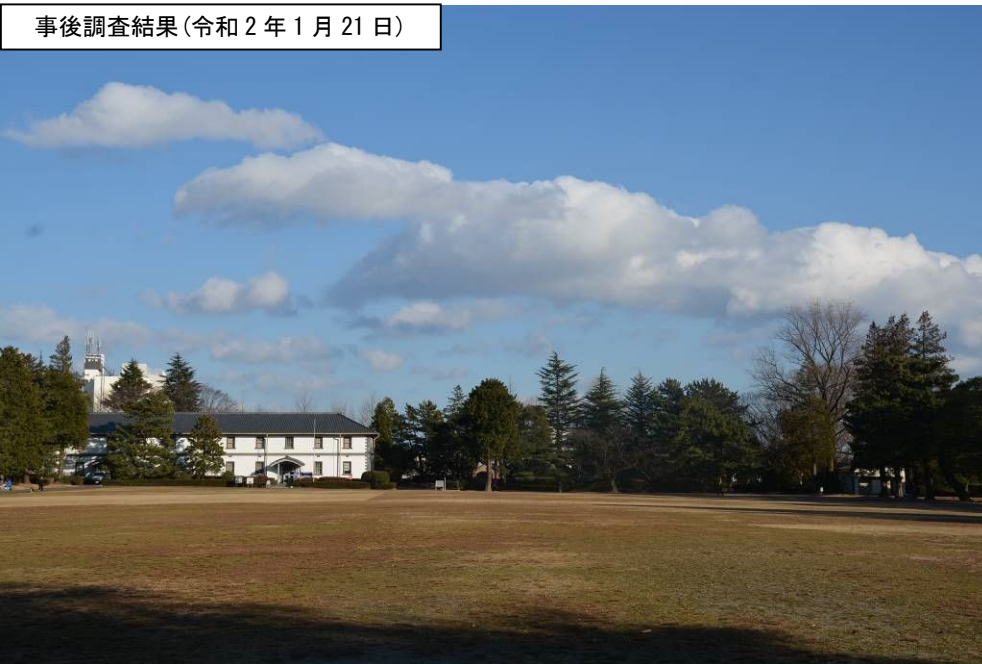
写真 6.15-2(2) 予測結果と事後調査結果の比較(榴岡公園) (2/2)

既存樹木・建築物により視認できないものと予測

計画建築物は、予測結果どおり手前にある公園の常緑樹によって遮られるため、視認できないことから、計画建築物による眺望景観への影響はない。

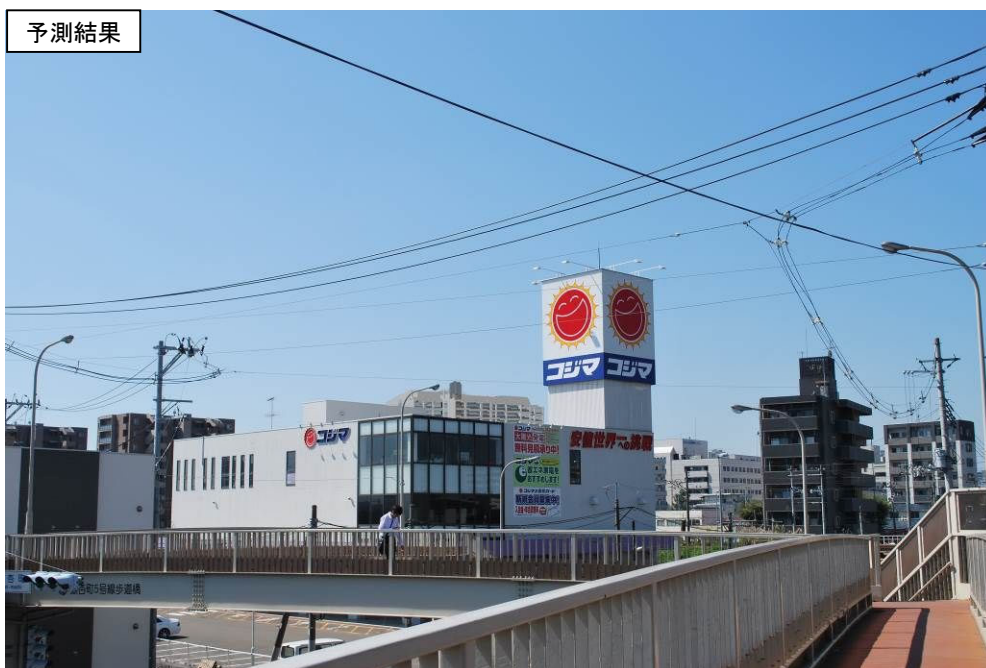
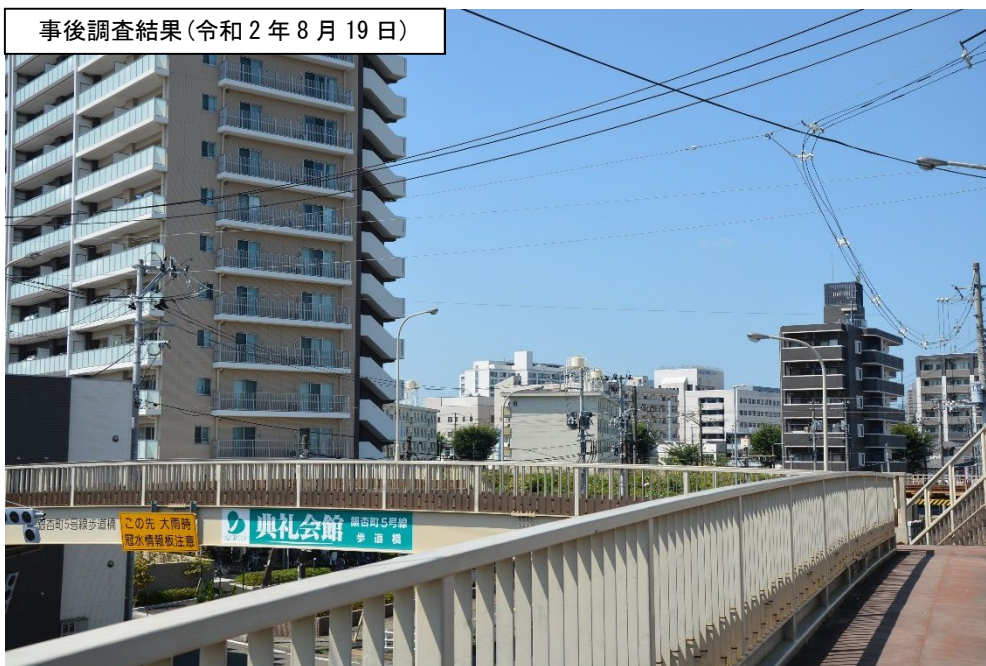
写真 6.15-3(1) 予測結果と事後調査結果の比較(銀杏町)(1/2)

撮影地点周辺は、商業施設が高層マンションに建て替えられており、周辺環境に変化が見られたものの、計画建築物は概ね予測結果どおり一部視認できる程度で、現状の建築物群の一部として認識されることから、計画建築物による眺望景観への影響は小さい。
