事後調査報告書
(供用後)
- 市立病院移転新築事業 -
(案)

平成 28 年 9 月

仙 台 市 立 病 院

市立病院移転新築事業

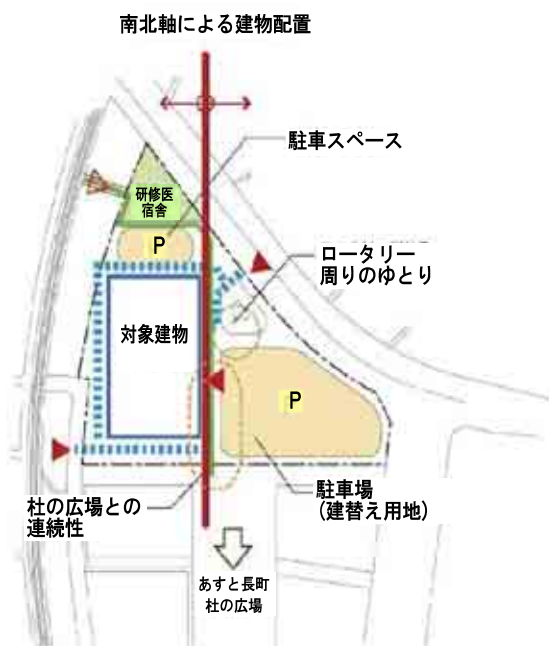
図 4.1-1 敷地内建替えをイメージした配置計画

評価書時からの土地利用計画に変更はない。本事業の敷地面積は約 35,018 m²であり、病院本館の建物は、持続的なまちづくりに寄与するように、敷地内での建替えが可能な配置とし、敷地西側を建築建物用地とし、東側を駐車場（建替え）用地とした（図 4.1-1）。

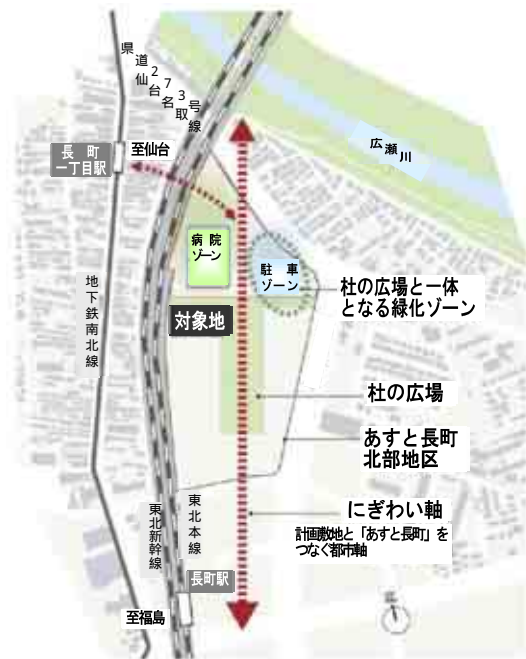
図 4.1-2 あすと長町都市軸との整合性

地下鉄南北線長町一丁目駅及び県道 273 号仙台名取線から杜の広場へと至る、あすと長町のにぎわい軸を生活動線としても利用できるように敷地中央部には南北軸となる通路を整備し、公共交通へ至る利便性を高め、都市機能の融合に努める計画とした（図 4.1-2）。

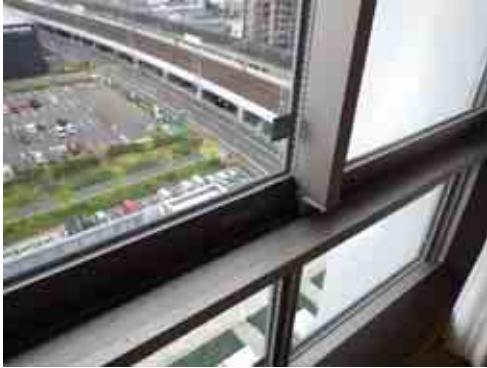
事業の内容	環境の保全・創造等に係る方針	実施状況
空調計画 【病室の空調】	<ul style="list-style-type: none"> ・複層ガラスにより、冬期窓際からの自然冷風や結露を防止し、病室を快適な生活の場として確保する計画とした。 	<ul style="list-style-type: none"> ・病室には複層ガラスを採用し、冬期窓際からの自然冷風や結露を防止している。

<p>写真 7.1-24 サッシ・複層ガラス (H28.6.14 撮影)</p>
空調計画 【手術室の空調】	<ul style="list-style-type: none"> ・手術室天井面に設定された高性能ファンフィルターユニットにより所定の空気清浄度を確保する計画とした。 ・無菌手術室及び外来手術室（感染系対応）の室内空気圧力は陽圧に保持し、感染系手術時は陰圧に制御可能とし、特に感染系手術室よりの排気は、排気される空気中の菌を捕集し、周囲環境に影響を与えない計画とした。 	<ul style="list-style-type: none"> ・手術室天井面には高性能クリーンファンフィルターユニットを設置し、所定の空気清浄度を確保している。 ・無菌手術室及び外来手術室（感染系対応）の室内空気圧力は陽圧に保持し、感染系手術時は陰圧に制御可能とし、特に感染系手術室よりの排気は、排気される空気中の菌を捕集し、周囲環境に影響を与えない設備とした。
廃棄物等 保管施設計画	<ul style="list-style-type: none"> ・「仙台市廃棄物の減量及び適正処理に関する条例」等関係法令に基づき、廃棄物の排出量の抑制と、再生利用の推進により廃棄物の減量・適正処理に努める。 	<ul style="list-style-type: none"> ・「仙台市廃棄物の減量及び適正処理に関する条例」等関係法令に基づき、廃棄物の排出量の抑制と、再生利用の推進により廃棄物の減量・適正処理に努めている。

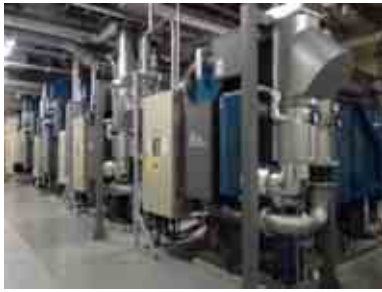
写真 7.1-35 冷温水発生器 (H28.6.14 撮影)

事業の内容	環境の保全・創造等に係る方針	実施状況
<p>省エネルギー対策方針【設備に際しての配慮】</p>	<p>電気設備</p> <ul style="list-style-type: none"> エレベーターは非常用以外は機械室レスタイプとし、一部は回生電力エレベーターを導入する。 環境配慮型ケーブル採用により、廃棄時の有害物質発生を抑える。 	<ul style="list-style-type: none"> 非常用を除き、機械室レスタイプのエレベーターを導入した。全 17 台のエレベーターのうち、回生電力エレベーターは 7 台採用した。 廃棄時のダイオキシン類等の発生を抑える環境配慮型ケーブルを採用した。
	<p>空調・衛生設備</p> <ul style="list-style-type: none"> コージェネレーションシステムを導入し、排熱・排蒸気は常時 100% 利用する。 冷温水発生器のエネルギーを都市ガスとし、負荷変動に追従した調整を行う。 	<ul style="list-style-type: none"> コージェネレーションシステムにより、排蒸気は 88%、排熱は 60% を利用している。100% 利用されていない理由は、設計時想定していたほどのエネルギー消費、負荷が無く、100% 利用する程の需要が無かったためである。設計どおりのエネルギー消費、負荷があれば、100% 利用できるものと考えている。 冷温水発生器のエネルギーを都市ガスとし、季節による負荷変動に追従した調整を行っている。
	<ul style="list-style-type: none"> 熱搬送機器のインバータ制御を行う。 	<ul style="list-style-type: none"> 空調搬送ポンプ及び空調搬送ファンの回転数をインバータ制御とした。
	<ul style="list-style-type: none"> 電気式チラーユニットのモジュールの台数制御により、効率的な運用を図る。 	<ul style="list-style-type: none"> 電気式チラーユニットのモジュールの台数制御により、負荷に応じた効率的な運用を図っている。

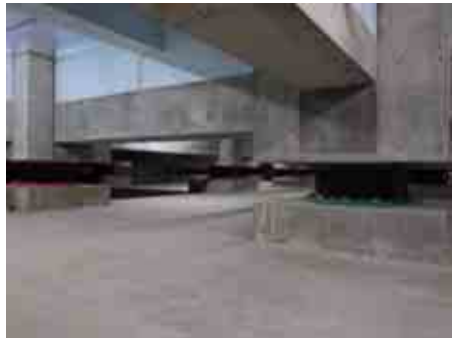
事業の内容	環境の保全・創造等に係る方針	実施状況
省エネルギー対策方針 【省エネルギー効果の想定】	・PAL は 226.2MJ/年，1 次エネルギー換算のエネルギー使用量は 2,733MJ/m ² ・年と想定され，各種基準値や同規模類似病院を下回る計画となっている。	・本施設は，評価書で想定した省エネルギー効果を満たす施設計画に基づき整備している。平成 27 年度のエネルギー使用量は 2,649 MJ/m ² ・年（都市ガス 1,467.6MJ/m ² ・年，電気 1172.7 MJ/m ² ・年（買電分），重油 9.3 MJ/m ² ・年）となっている。
省エネルギー対策方針 【建物の環境性能】	・CASBEE による評価は，スコア 3.0 で BEE ランク S，全ての評価項目において基準を上回るスコアとなっている。	・本施設は，評価書で想定した環境性能を満たす建築計画に基づき整備している。
長寿命化建築計画 【建築的手法】	・地震後の建物機能維持について医療機器や薬剤などの移動や転倒防止に有効な鉄筋コンクリート造による免震構造を採用する。	<p>・鉄筋コンクリート造による免震構造の施設とした。</p>

<p>写真 7.1-37 免震構造 (H28.6.14 撮影)</p>
長寿命化建築計画 【建築的手法】	・機器の変更や用途の変更に対応可能なゆとりのある設備シャフト，階高，床荷重を確保する。	・機器の変更や用途の変更に対応可能な設備シャフト，階高，床荷重を確保した。
長寿命化建築計画 【設備的手法】	・長期的な使用の見地から省エネルギー性に配慮し，断熱性能のある複層ガラスの採用，各病室には庇を設けるなど，空調負荷の低減の為の策を講じる。	・断熱性能のある複層ガラスを採用し，各病室には庇を設けた。 (写真は「外部仕上げ計画」に同じ)

存在に係る環境保全措置	実施状況
<p>計画建築物の構造形式を免震構造とし，地震時の建物の損傷を押さえ，地震後においても建物機能が維持できる計画とする。</p>	<p>鉄筋コンクリート造による免震構造の施設とした。</p>   <p>写真 9.8-1 免震構造の説明看板 (H28.6.6 撮影)</p>   <p>写真 9.8-2 免震構造 (H28.6.14 撮影)</p>
<p>計画建築物は，十分な支持力を有する砂礫層に床付けする直接基礎形式とする。</p>	<p>建築物は，十分な支持力を有する砂礫層に床付けする直接基礎型式とした。</p>

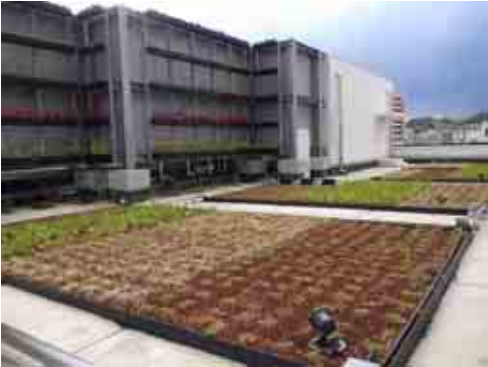
<p>写真 9.13-1 病院本館 3 階の屋上・壁面緑化(H27.10.30 撮影)</p>

存在に係る環境保全措置	実施状況
<p>あすと長町北部地区計画による緑化率の最低限度を達成した上で、屋上緑化を行う等、更なる緑化整備に努める。</p>	<p>「あすと長町北部地区計画区域」では、緑化率の最低限度を 10%と定めており、本事業において当該基準に基づく緑地施設面積は 3,501.8m²である。本事業における緑化面積は 6,933m²、緑化率は 19.8%となり、これを上回っている。</p> <p>また、病院本館及び救急ステーションでの屋上緑化、病院本館 3 階での壁面緑化等を実施している。</p>

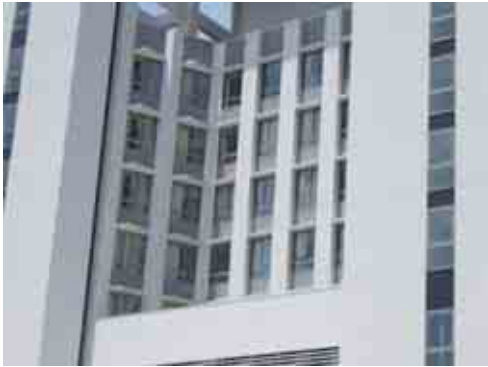
写真 9.14-1 病室窓の小庇 (H28.6.6 撮影)

存在に係る環境保全措置	実施状況
中高層部分は外観意匠にあわせ、剥離事故の恐れが無く耐久性・意匠性に優れた樹脂系装飾仕上げ塗材や複層仕上げ材等の構成とする。	中高層部分は外観意匠にあわせ、剥離事故の恐れが無く耐久性・意匠性に優れた樹脂系装飾仕上げ塗材や複層仕上げ材等を使用した。
ガラスカーテンウォールの使用箇所を限定する。	ガラスカーテンウォールは使用しなかった。
病室窓には小庇を設置することにより窓ガラス面に景色が映りこむのを防止し、映り込みによる鳥類の衝突を回避する。	病室窓には小庇を設け、窓ガラス面への景色の映り込みによる鳥類衝突回避を図った。

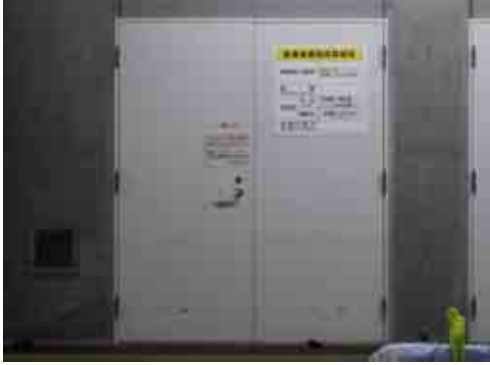
<p>写真 9.17-3 地下1階産業廃棄物保管場所 (H28.6.14 撮影)</p>

供用に係る環境保全措置	実施状況
<p>有害物質の使用に伴う影響を予測した結果、「廃棄物の処理及び清掃に関する法律」及び「医療法施行規則」等の関係法令に基づき適切に保管・管理することにより有害物質の使用に伴う影響は小さいと予測されており、産業廃棄物及び特別管理産業廃棄物の分別回収を徹底することで更なる低減を図る。</p>	<p>産業廃棄物及び特別管理産業廃棄物については、分別回収を徹底し、地下1階の廃棄物集積所及び感染性廃棄物集積所にて分別保管の上、産業廃棄物処理許可業者または特別管理産業廃棄物処理許可業者への外部委託により適正に処理している。</p>

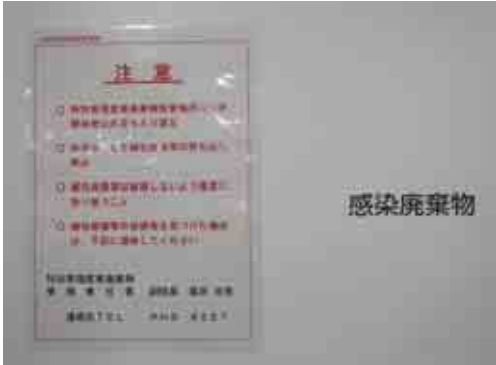
<p>写真 9.17-4 感染性廃棄物集積所入口の掲示 (H28.6.14 撮影)</p>

供用に係る環境保全措置	実施状況
<p>施設の稼働(病院)に伴う感染廃棄物の状況を予測した結果、感染性物質による影響は小さいと予測されたことから感染性廃棄物は「廃棄物の処理及び清掃に関する法律（昭和45年法律第137号）及び「廃棄物処理法に基づく感染性廃棄物処理マニュアル」に基づき適切に保管・管理することとする。</p>	<p>感染性廃棄物は地下1階の感染性廃棄物集積所にて分別保管し、特別管理産業廃棄物処理許可業者への外部委託により適正に処理している。</p>
