## 6.4 動物

### 6.4.1 事後調査の結果等

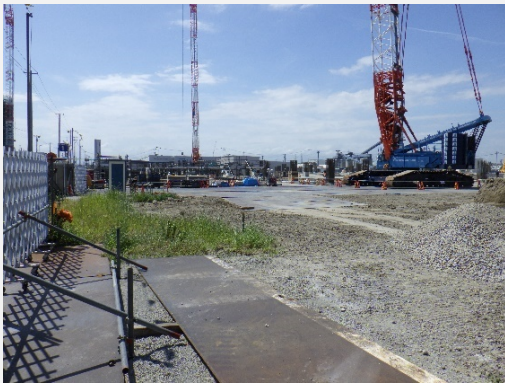
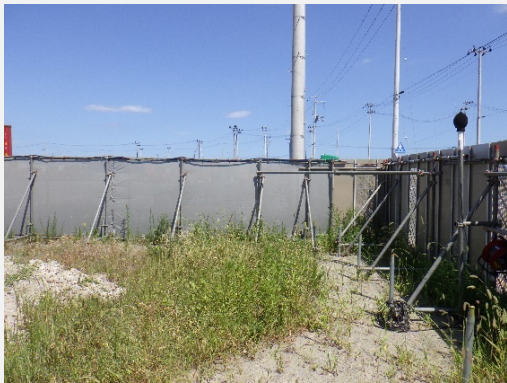
| 季節 | 動物調査時に確認した工事の状況等 |
|---|---|
| 夏季 | <ul style="list-style-type: none"><li>・ 工事区域内（工事区域内）では基礎工事が進行しており、大型クレーンや掘削で生じた残土置き場、資材置き場、現地事務所、駐車場等が存在していた。特に工事区域内の西側、倉庫棟や自動倉庫棟の範囲には構造物、重機、資材が多く配置されており、立入可能な範囲では、草本等の植生は見られなかった。</li><li>・ 工事区域内の東側では、敷地境界付近に草本の植生が確認でき、草地性・荒地性の昆虫類が確認される状況であった。また、鳥類については、スズメ、ハクセキレイ、ハシブトガラス、ハシボソガラス等、市街地や造成地等の人工的な環境でも見られる鳥が、工事区域内を時折、飛翔又は工事区域内にとまる状況も確認された。</li></ul> <div></div> <p>工事区域内の南東端から見た様子（撮影日：R5/8/7）</p> |

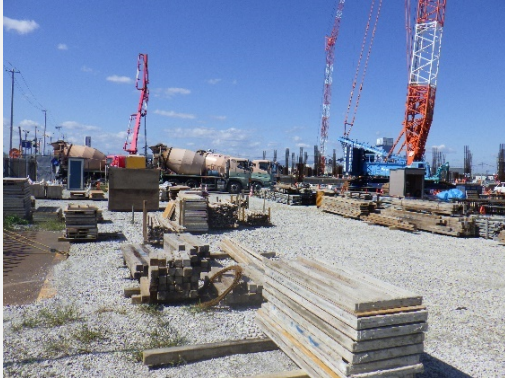
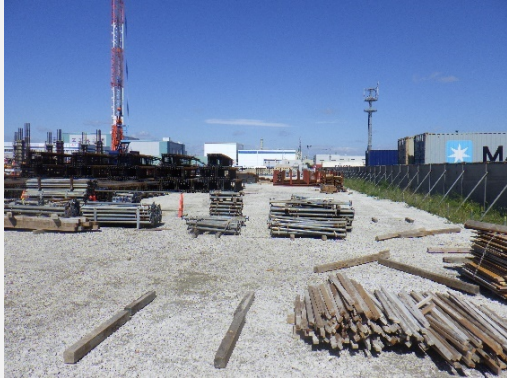
| 季節 | 動物調査時に確認した工事の状況等 |
|---|---|
| <p>秋季</p> | <ul style="list-style-type: none"> <li>・夏季調査時からの変化として、残土置き場であった場所は残土が運び出され、新たに工事用の資材が配置されていた。夏季調査時に草本が確認された工事区域内東側の敷地境界付近では、特段の変化はなく、ナツアカネやアキアカネを含む複数の昆虫類が確認される状況であった。また、同様の場所でホンダヌキやアカギツネの糞も確認された。</li> <li>・工事区域内南東端に設置した自動撮影装置（前掲図 6.4-1 の地点 P6）には、夜間にホンダヌキが映っており、糞が残されていた状況も踏まえると、主に重機が稼働していない夜間や早朝、休工日に工事区域内の植生がみられる部分を利用しているものと考えられる。工事区域内での鳥類の出現状況については、夏季と同様の種が時折確認される状況であった。</li> </ul> <div data-bbox="338 719 845 1095"> </div> <div data-bbox="858 719 1366 1095"> </div> <p>工事区域内の南東端から見た様子（撮影日：R5/10/3）</p> |

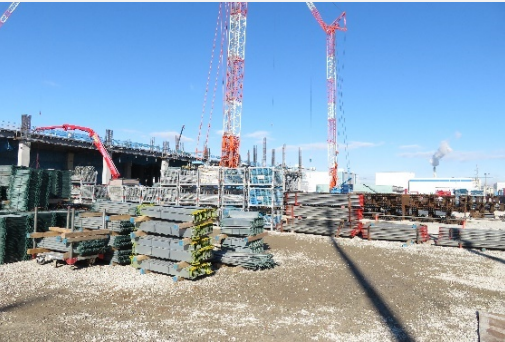
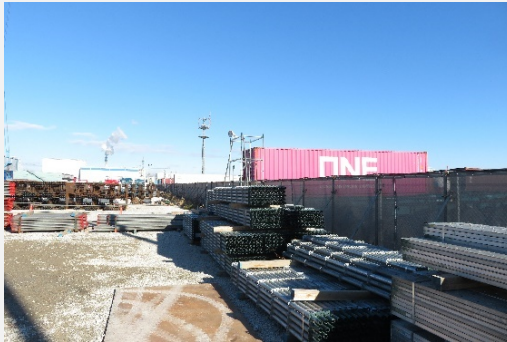
| 季節 | 動物調査時に確認した工事の状況等 |
|---|---|
| <p>冬季</p> | <ul style="list-style-type: none"> <li>・秋季調査時からの変化として、構造物が高さを増しており、工事用資材が工事区域内東側の敷地境界付近にも配置されていた。また、草本は一部を残して枯れた状態となっていた。</li> <li>・哺乳類の糞は確認されなかった。工事区域内での鳥類の出現状況については、夏季及び秋季と大きな違いは無かった。</li> </ul> <div data-bbox="338 1375 845 1715"> </div> <div data-bbox="858 1375 1366 1715"> </div> <p>工事区域内の南東端から見た様子（撮影日：R5/12/21）</p> |
