令和4年度仙台市既存放射光施設活用事例創出事業(トライアルユース)

放射光施設を利用した 完全無機塗膜中Siの化学結合状態解析

株式会社 山形メタル

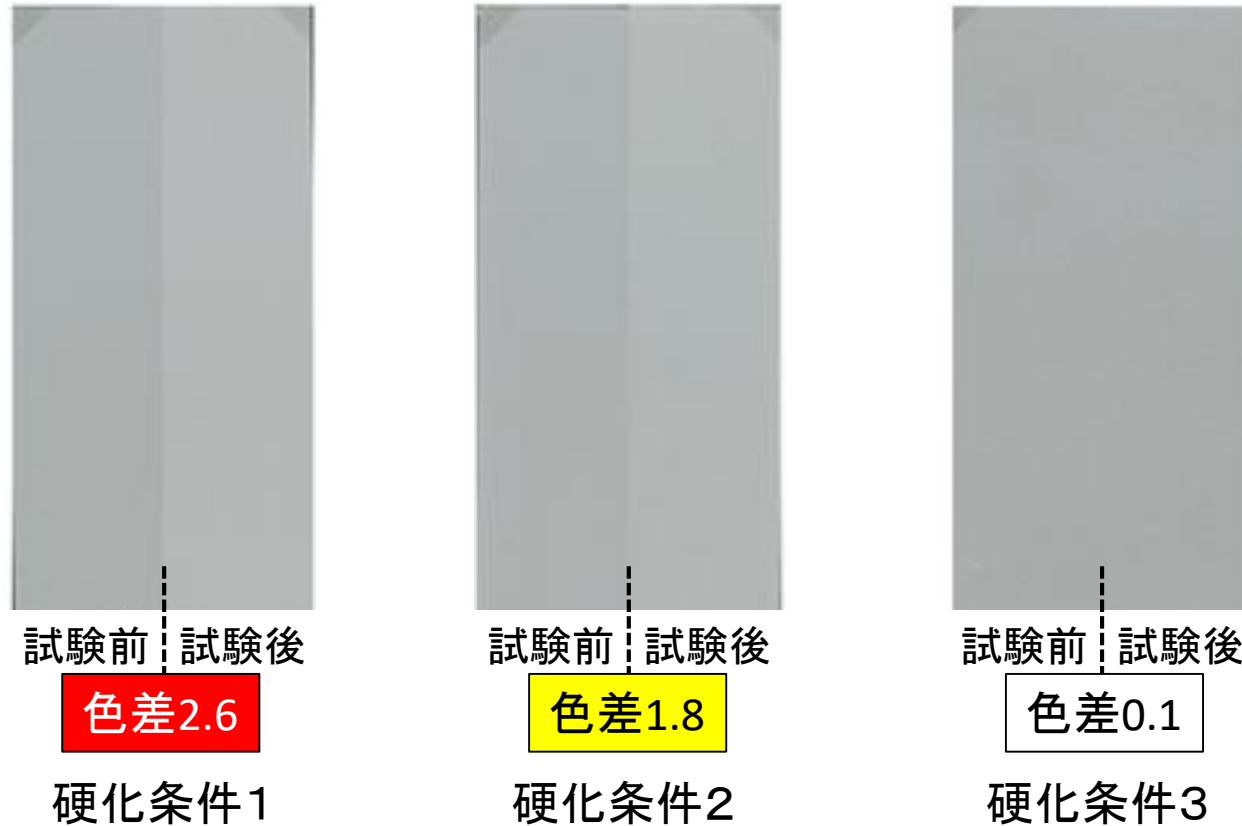
★現場レベルの評価では塗膜の性能向上を確認(耐久性試験前後での色差)

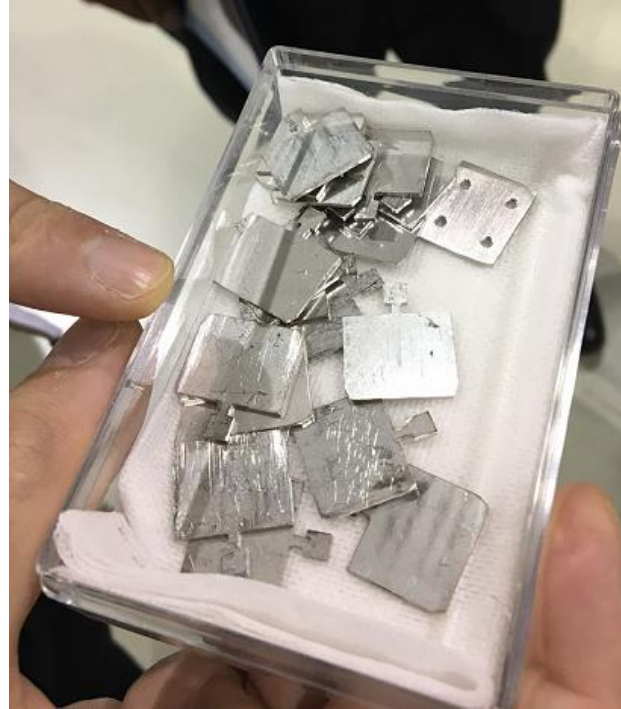
アルミ合金板に塗装し、
約10×10mmに切断

塗装サンプル
(70 × 150mmから切断)

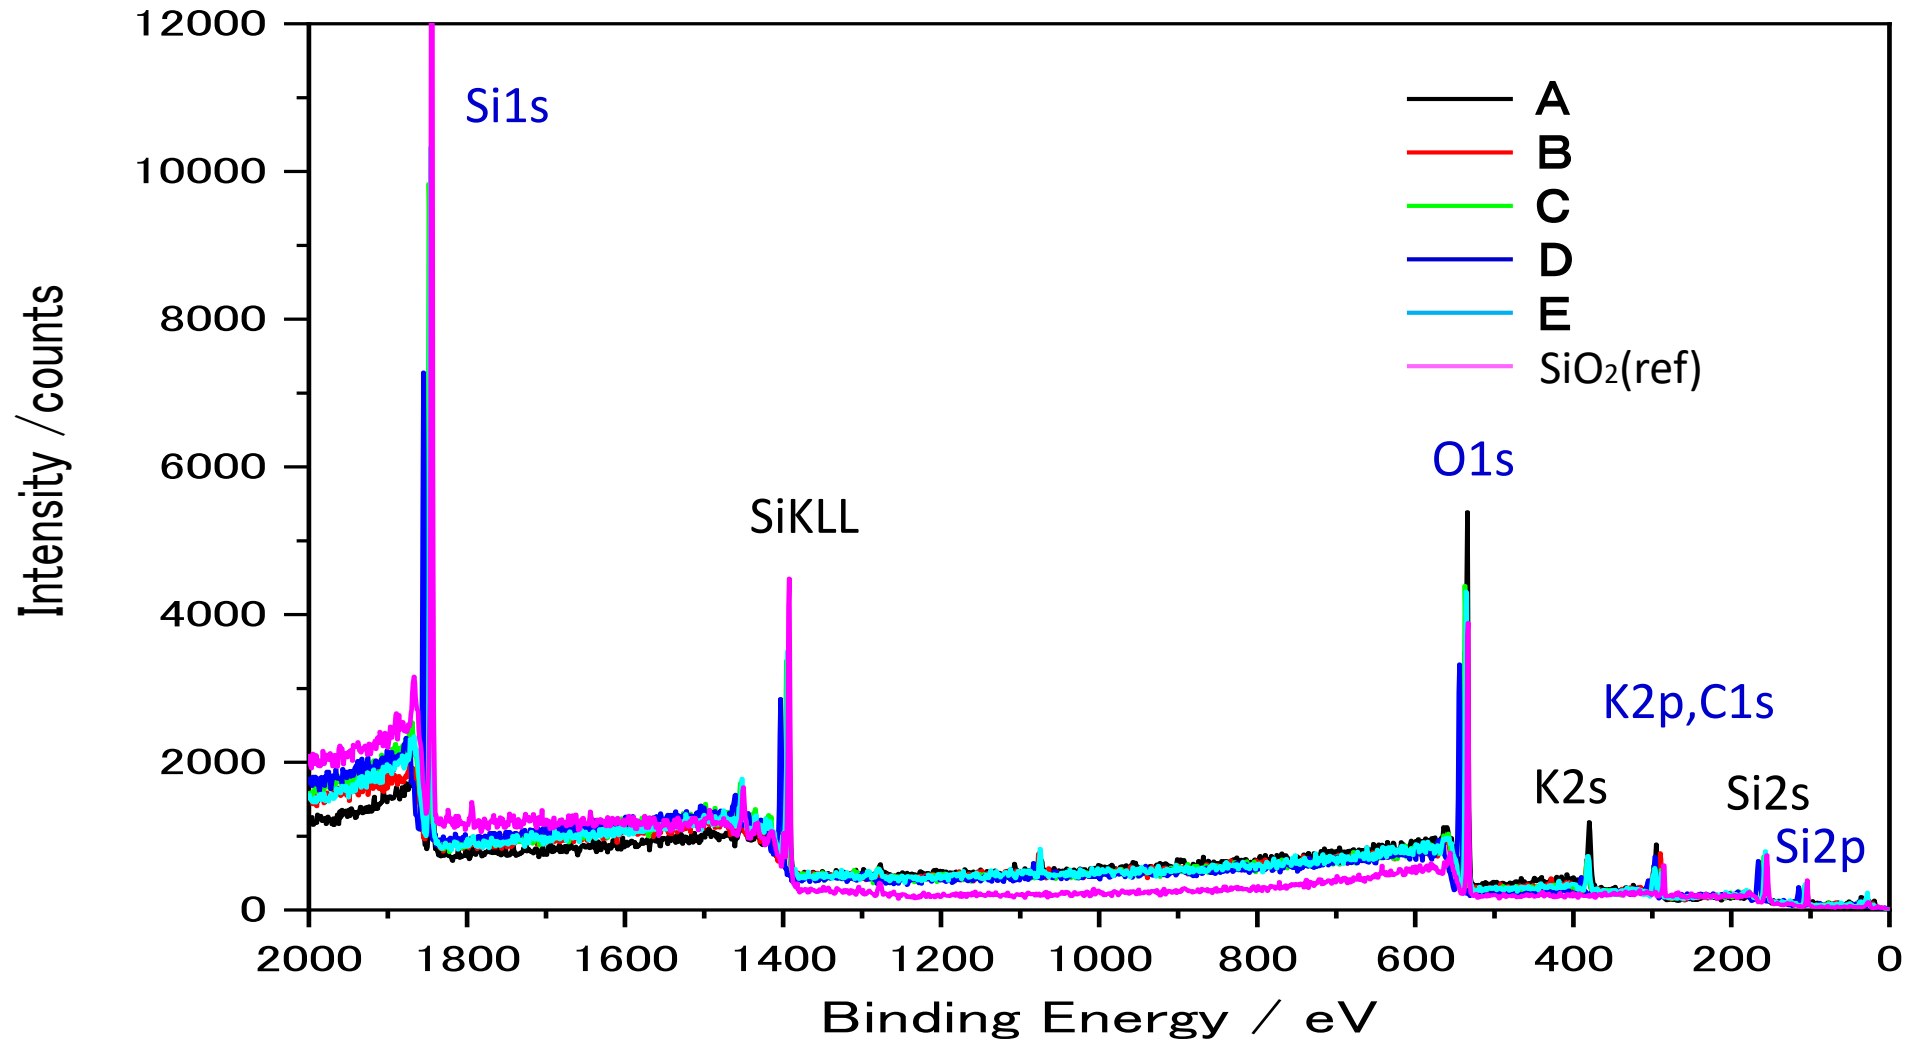
測定結果1-1 : HAXPES@3 keV, survey (表面から約20nm)

- ・定性上の大きな差異(元素違い)は認められなかった。
- ・Dでチャージアップが大きくなっている可能性がある (全体的に高エネルギー側にシフト)。

- ① Si1sおよびO1sにおいて、硬化工程の進展による**化学状態変化**が認められた。
- ② 硬化工程の進展によると考えられる**K2pの減少**が認められた。

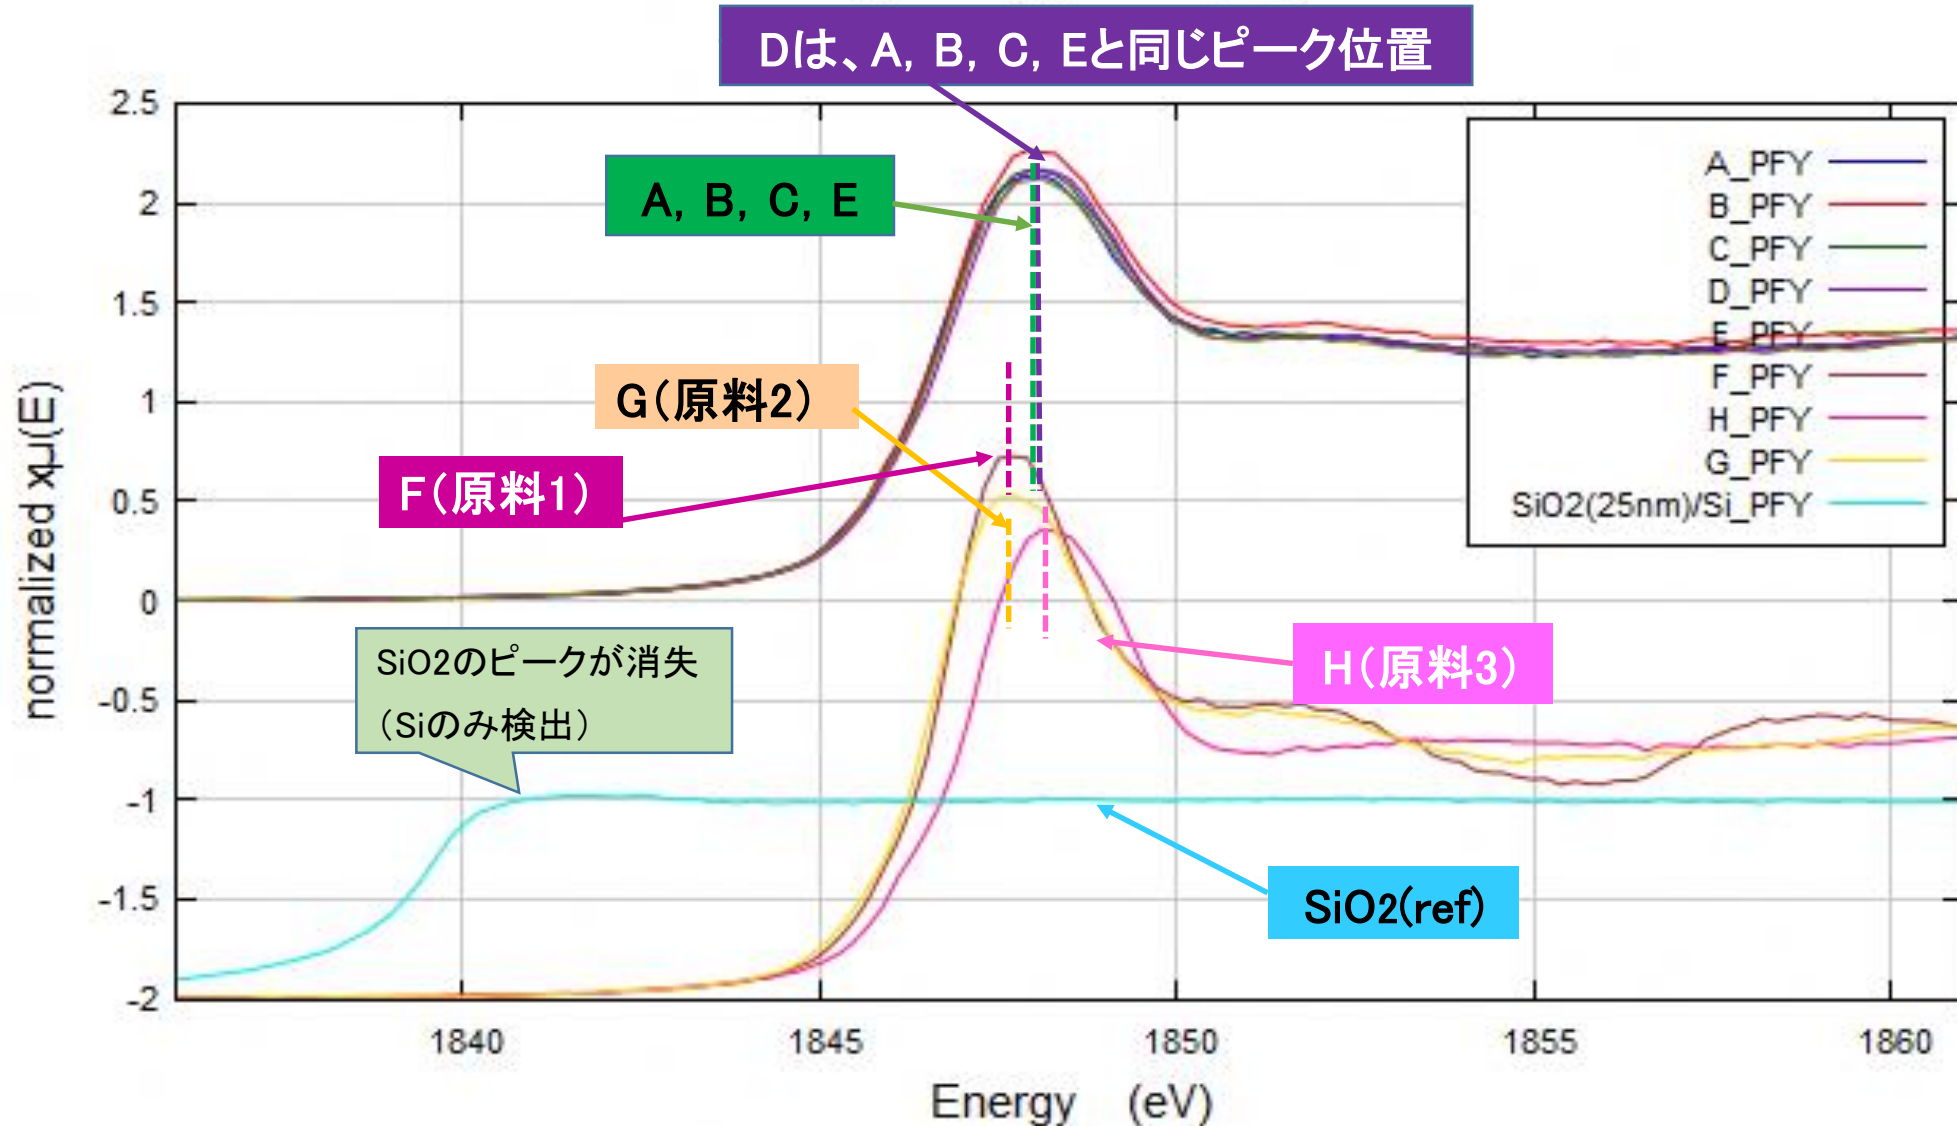
測定結果3-1 : Si K端XAFS@PFY (表面から約100nm以上)

- ・原料F~HはTEYと同じピーク位置だが、塗膜A,B,C,EはDと同じピーク位置。
- ・SiO₂のピークが消失していることから、より深い部分からの信号を多く検出している。

- ① Si-K吸収端の**TEY測定** (<30 nm) において、硬化工程の進展による**化学状態/局所構造変化**が多少認められた。
- ② **PFY測定** (> 100 nm) においては、**硬化工程による変化は認められなかった**。
- ③ 塗膜のスペクトルは原料と同一ではないことを確認した。

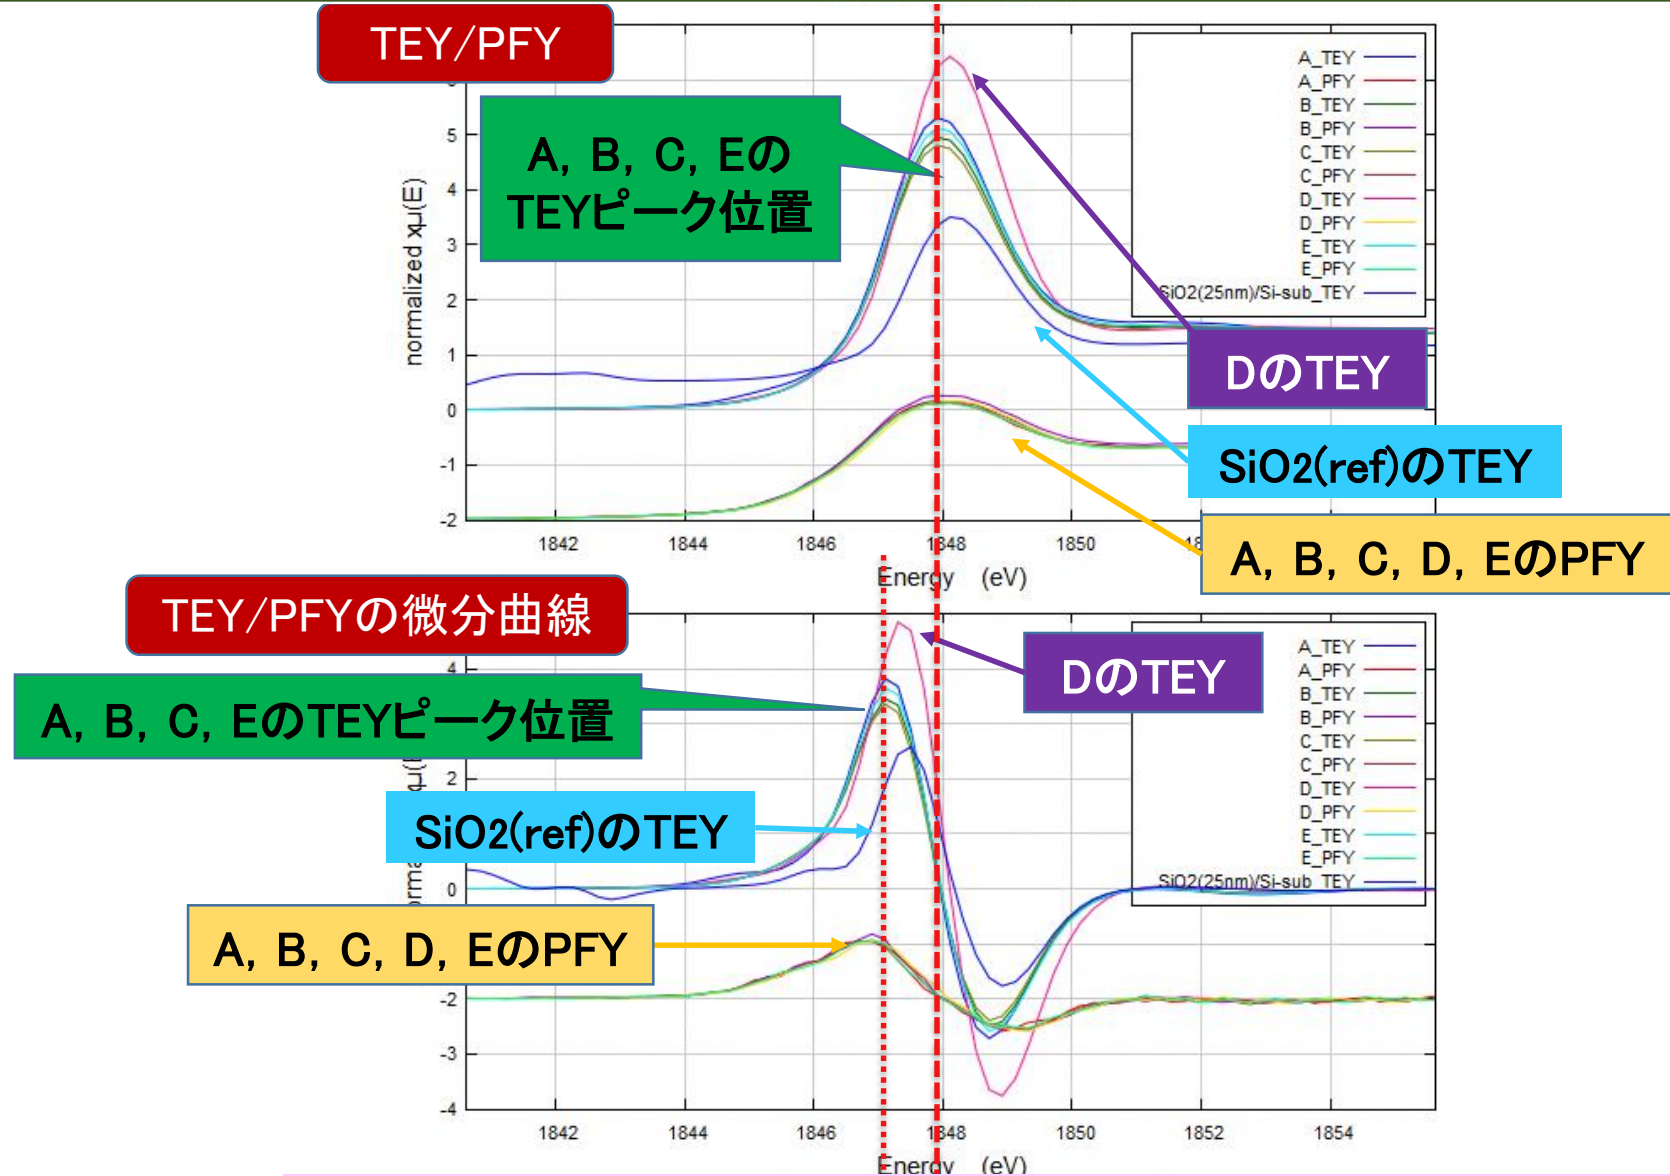
測定結果3-2: Si K端XAFS@TEY/PFY(微分曲線)

・微分曲線の重ね合わせ(下の図)では、DのTEYのみがSiO₂のTEYと同じ。
 ➡DのTEY領域が特に高エネルギー側へシフトし、硬化が進展している。
