## 令和 6 年度仙台市 NanoTerasu トライアルユース事業 事例報告書

完全無機塗膜における極表面構造の解析

受託者：株式会社山形メタル

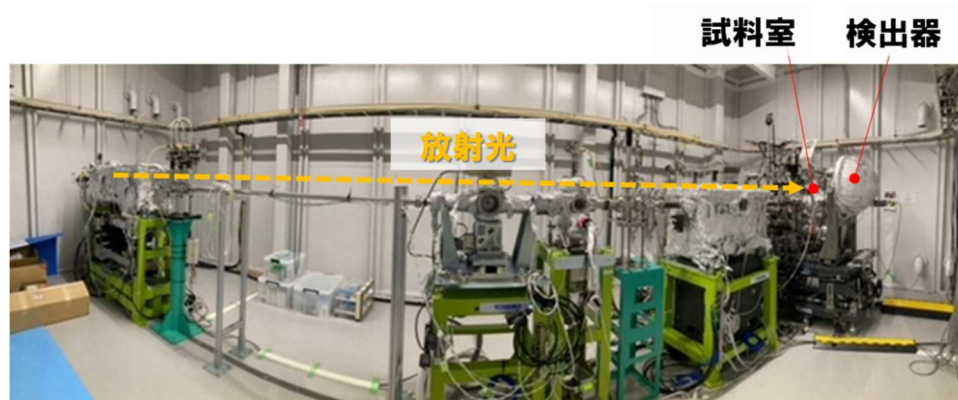
図 1 BL09U 外観

表2にHAXPESの測定条件を示す。また、測定に用いたビームライン NanoTerasu BL09Uの外観を図1に示す。

励起エネルギーは6.0keVであり、塗膜の主成分がSiであることを踏まえると、情報深さは30nm程度と推定される<sup>3)</sup>。また、塗膜に対して入射角度88°で入射した。測定領域としてsurvey、K1s、Si1s、O1s、C1sを分析した。1サンプルの分析に要した時間は、移動時間も含めて約20分であった。

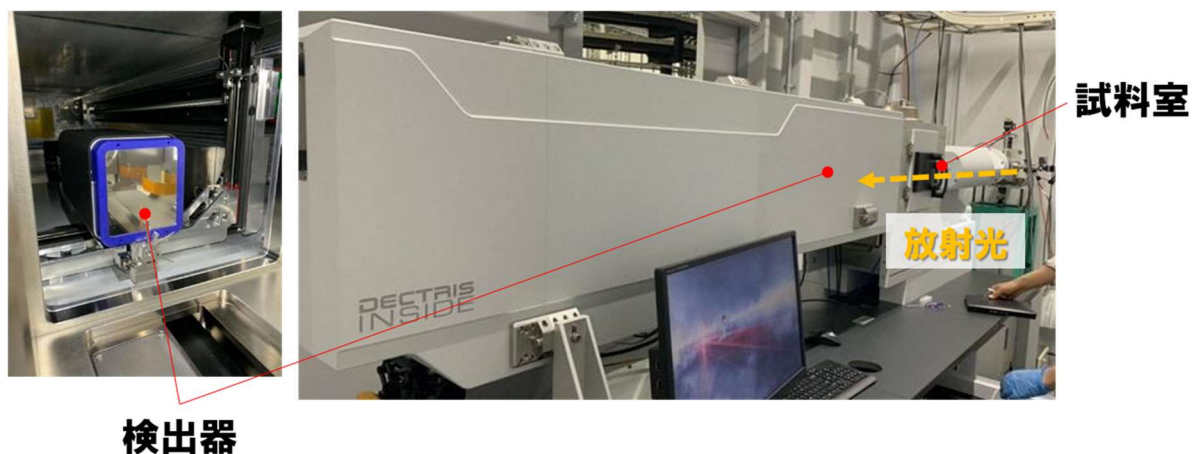
図 3 BL08W SAXS ステーション外観

表 3 に GIXRD の測定条件を示す。また、測定に用いたビームライン NanoTerasu BL08W SAXS ステーションの外観を図 3 に示す。

X 線エネルギーは 8.0keV であり、X 線波長は 0.15nm である。視射角は、事前検討にて異な

る特徴の回折パターンが得られた  $0.1^\circ$ 、 $1^\circ$ 、 $3^\circ$  の 3 条件で分析した。ビーム径は幅  $150\mu\text{m}$ 、高さ  $80\mu\text{m}$  であるが、塗膜に対してほぼ平行で入射するため、X 線が当たる領域（フットプリント）は高さ方向に広がりを持つ。フットプリントはビーム径 /  $\sin(\text{視射角})$  で求められ、視射角  $0.1^\circ$  時に  $45837\mu\text{m}$ 、 $1^\circ$  時に  $4584\mu\text{m}$ 、 $3^\circ$  時に  $1529\mu\text{m}$  となる。カメラ長は  $80\text{mm}$  であり、散乱ベクトル  $q$  について、およそ  $q=3\sim 30\text{nm}^{-1}$  の範囲を測定した。測定に要した時間は位置調整（半割）に  $20\sim 60\text{min}$ 、露光時間は  $1\text{min}$  であった。位置調整がスムーズにいかないケースがあり、サンプルによって所要時間が大きく変動した。
