# 日本で唯一?! 城内の造酒屋敷と 土塁の調査

仙台市教育委員会文化財課 平成30年11月24日(土)

## 調査の概要

遺跡名 国史跡仙台北城跡(造酒屋敷跡・三の丸土塁)  
 所在地 仙台市青葉区川内地区  
 調査原因 国庫補助による遺構確認調査  
 調査面積 造酒屋敷跡 1区:約270㎡ 2区:約60㎡  
 土塁 約20㎡  
 調査主体 仙台市教育委員会(担当:文化財課)  
 調査期間 平成30年6月~11月末日

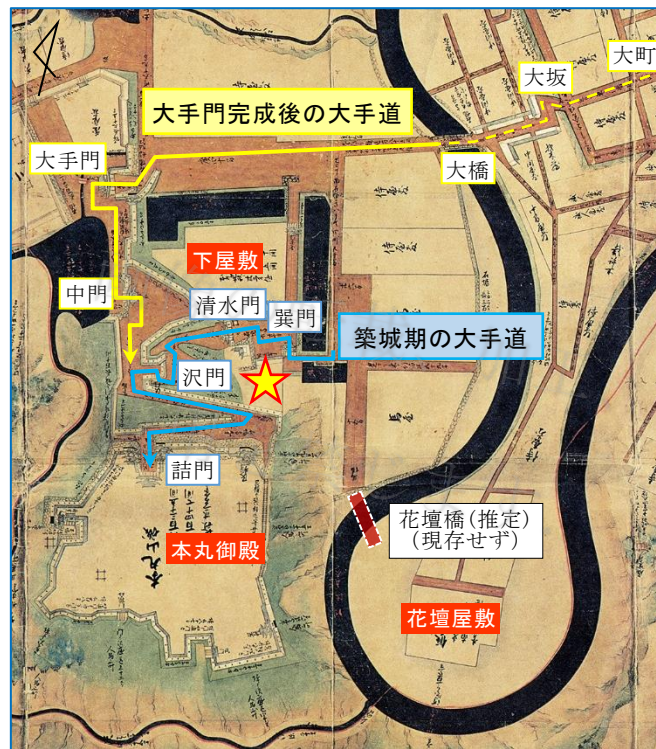
図1 政宗時代の屋敷と二つの大手道  
 奥州仙台北城絵図「正保城絵図」(正保2[1645]年)  
 仙台市博物館 所蔵 を元に作成

伊達政宗が仙台北城を築城した当初、本丸へと至る大手道(登城路)は、現在の追廻から長沼の南側を通過して、巽門、清水門、沢門を抜ける、道幅がせまく屈曲の多いルートであったと考えられています。これは、戦に備え防御性を重視した山城としての大手道です(図1の青線)。一方、大町から大橋を渡り、大手門、中門を通るルートは、その後につくられた近世城郭としての威容や機能性を重視した大手道です(図1の黄線)。

造酒屋敷は、このうち築城期の大手道沿いにつくられました(図1★)。そもそも、酒をつくる職人が城内に屋敷をもつこと自体、全国的にも珍しいことです。その上もし戦となれば、この場所は追廻側から攻め込んだ敵を最初に食い止めるための防御上重要な場所となります。政宗は、何故このような場所に他国から呼んだ職人を住ませ、酒をつくらせたのでしょうか? 仙台北城の大きな謎の一つです。

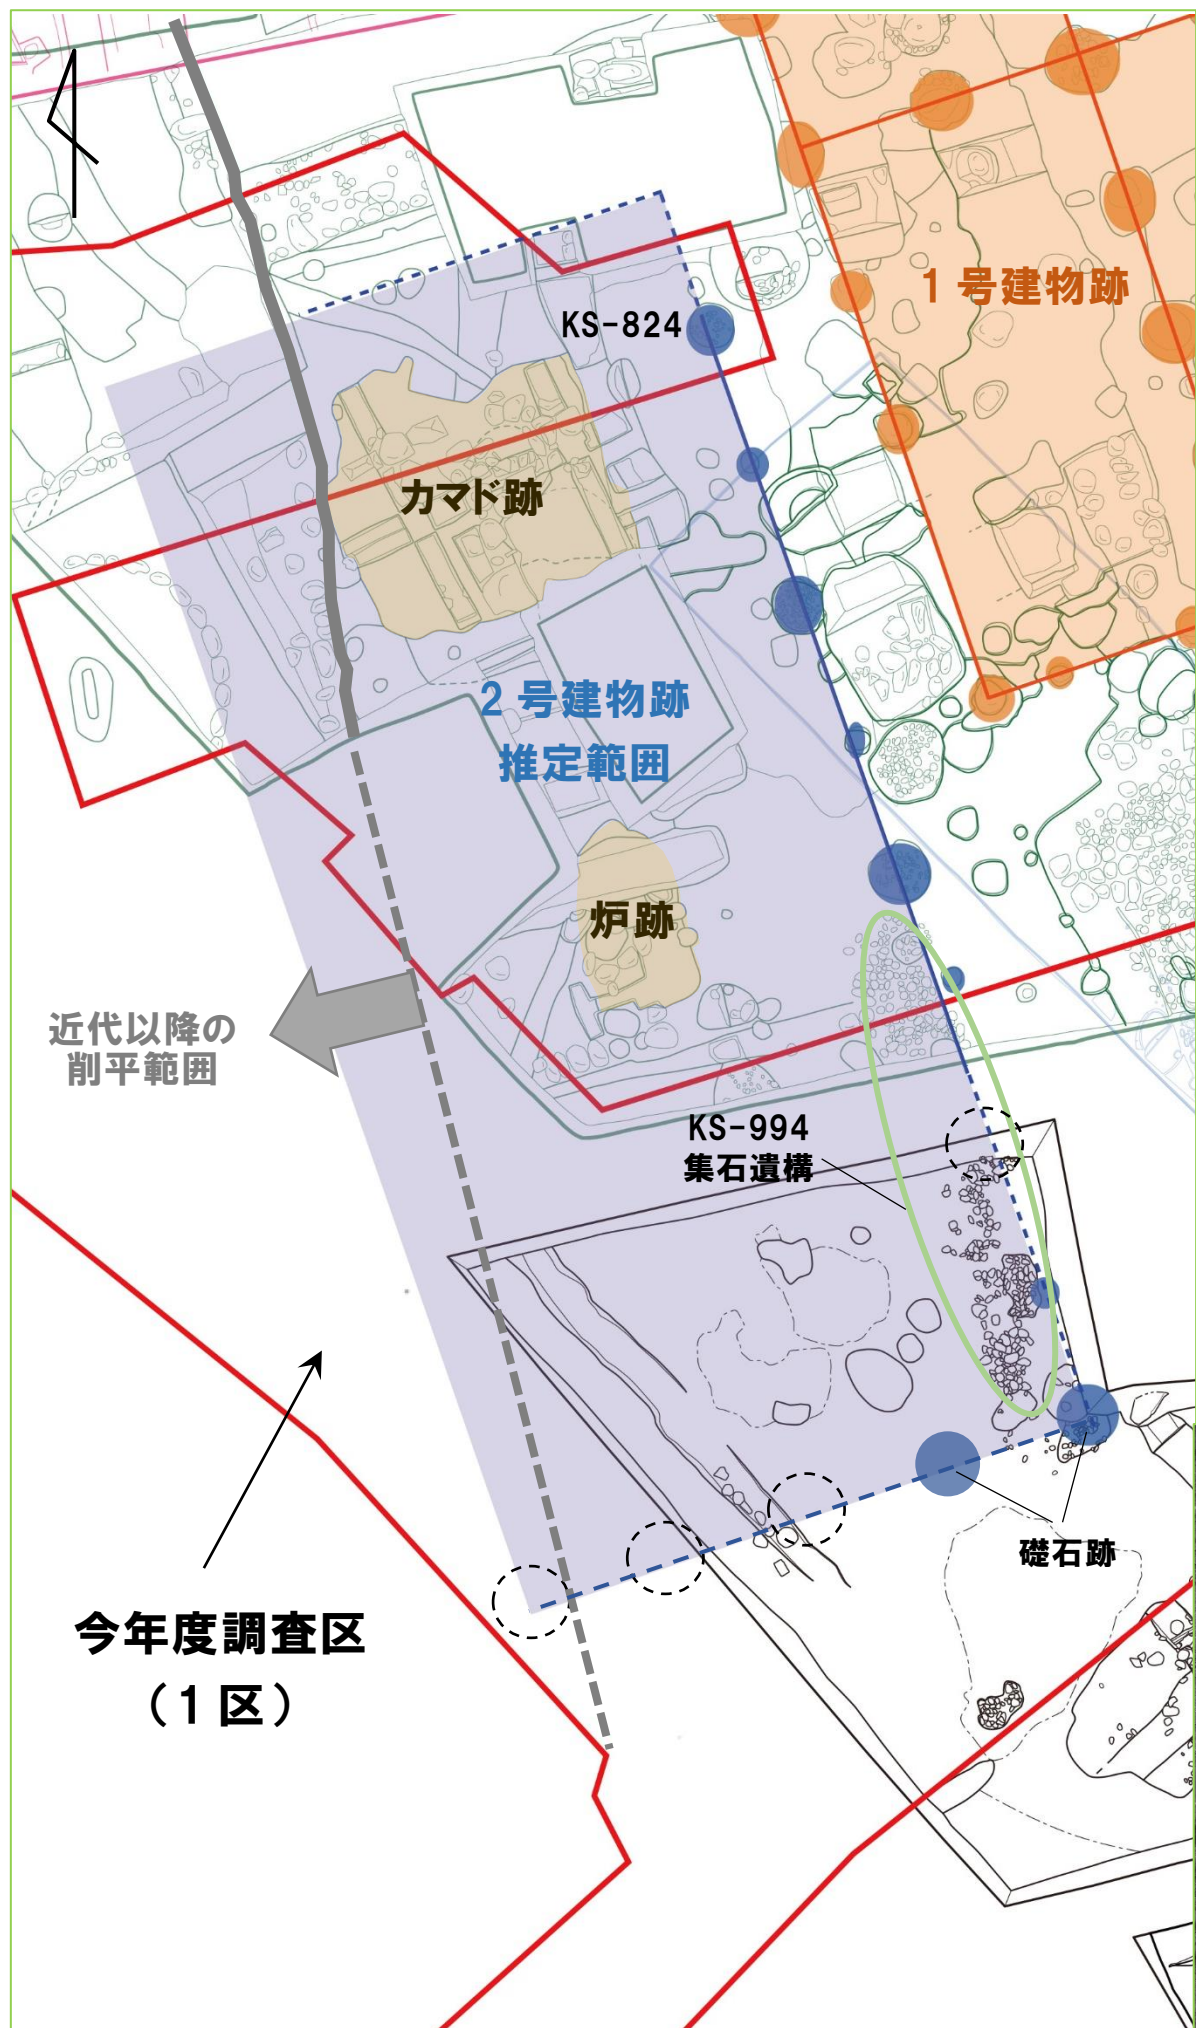
図4 2号建物跡平面図 (S=1/100)

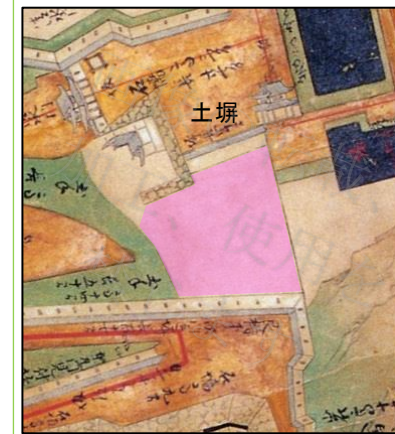
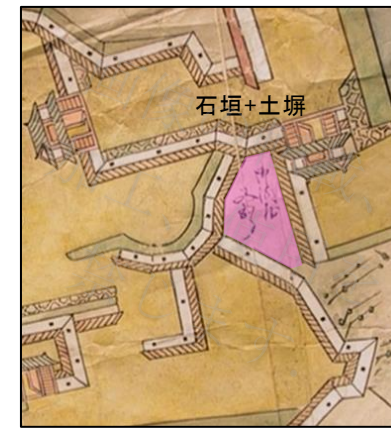
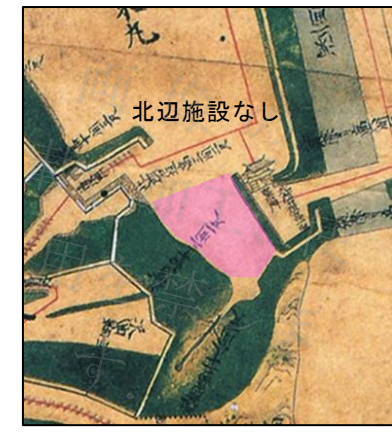
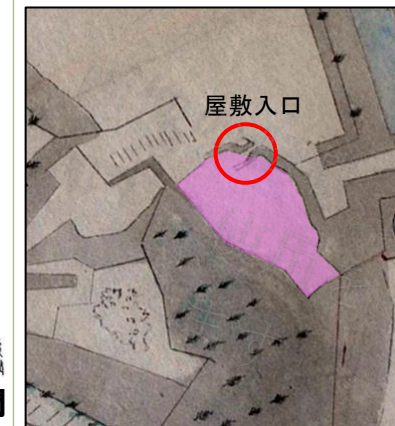
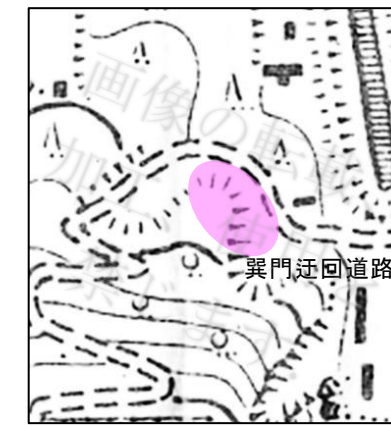
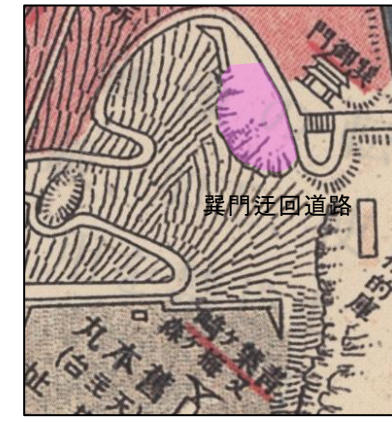
図6 絵図・地図にみる造酒屋敷地の変遷 (造酒屋敷地)

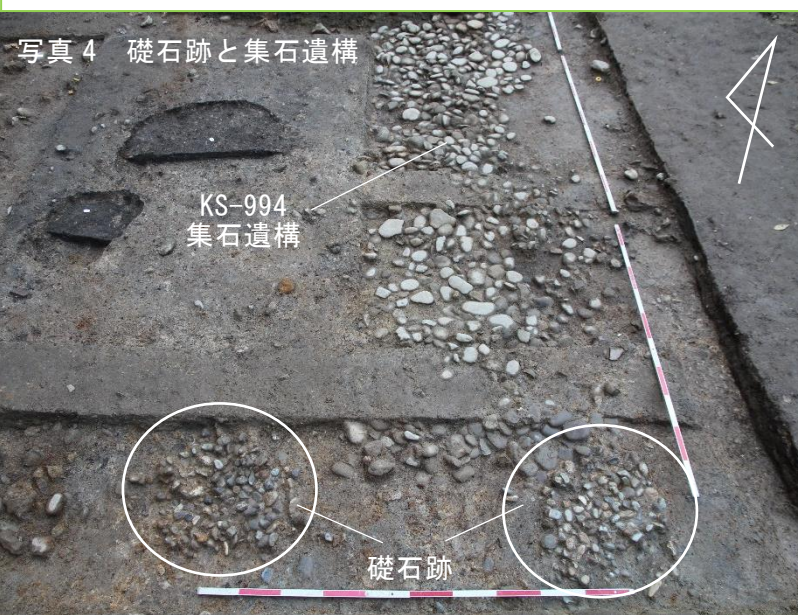
写真4 礎石跡と集石遺構

今回の調査では、酒造りに関わる建物の柱跡とみられる礎石跡を2基確認しました(1区)。これにより、屋敷内にあった建物の正確な位置や規模を知る重要な手がかりが得られました。また、屋敷地の北側(2区)では、現地表から約1.2m下で、江戸時代までさかのぼる地表面を確認しました。これは、その見つかった位置から登城路の路面である可能性があります。さらに、南北にのびる石組の溝跡を確認しました。造酒屋敷地内や登城路の排水に関わる遺構と考えられます。

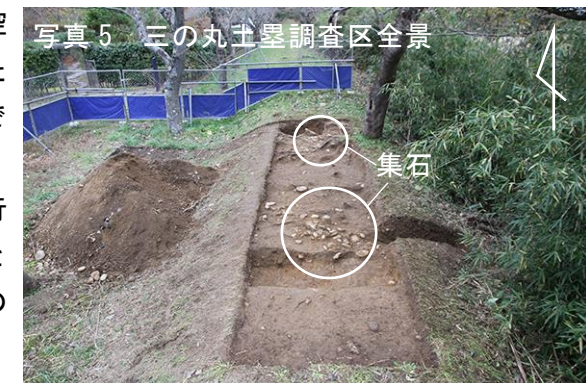
写真5 三の丸土塁調査区全景

三の丸土塁の調査では、表土直下で自然礫の集石を2か所で確認しました。その間隔は約3.6mで、1間を1.8mとすれば2間の長さとなります。これらは塀の柱跡となる可能性も考えられますが、2か所の集石には明確な掘り込みがみられず、さらに検討する必要があります。一部長沼側に調査区を拡張して塀を支える控柱となるかどうか調べましたが、特に明確な遺構は確認できませんでした。

また、一部下層の調査を行った部分では、昨年度調査と同様のかたく締まった土塁の積み土を確認しました。
