仙台城跡追廻地区発掘調査（第4次）遺跡見学会資料

# 伊達家の重臣 片倉家仙台屋敷を発掘する！

仙台市教育委員会 平成24年12月9日（日）

[調査理由] 青葉山公園（仮）公園センター建設

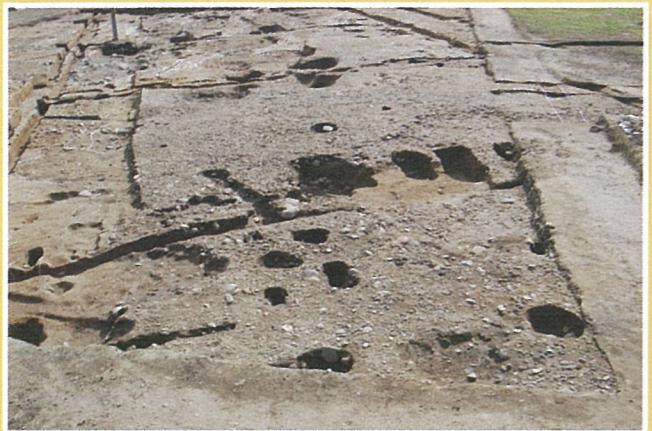
屋敷の西側に敷かれた石敷き（北から）

西半部の広い範囲に重なった二つの時期の石敷遺構を発見しました。それぞれの石敷きの下には厚さが3～10cmの整地土を敷いています。石敷きの上部は後に削られていますが、全体に礫は小粒であったかも整地土の上に貼り付けられたようです。また廃棄土坑の上に残った石敷きが一部で窪んでいましたが、これは下の土坑に埋めた土の沈下が理由とみられます。

- 石敷遺構は幕末の火災後に再建された片倉屋敷の西側に敷かれたもので、その広がりからも片倉屋敷の格式の高さがうかがえます。また東側で発見した多くの小穴はこの屋敷の建物の一部と考えられます。
- 絵図や文献から片倉屋敷の火災が幕末の1回のみであることから、廃棄土坑（ゴミ穴）を掘り、廃材を埋めた時期はこの火災直後と考えられます。
- 火災で焼けた建物などの詳しいことは不明ですが、火災より古いものとして、方向が異なる数時期にわたる建物跡や屋敷内を区画した堀跡、何らかの水利施設などを発見しました。これらは片倉屋敷の絵図にはみられないことから、火災前の片倉屋敷や、片倉家以前の屋敷の跡と考えられます。

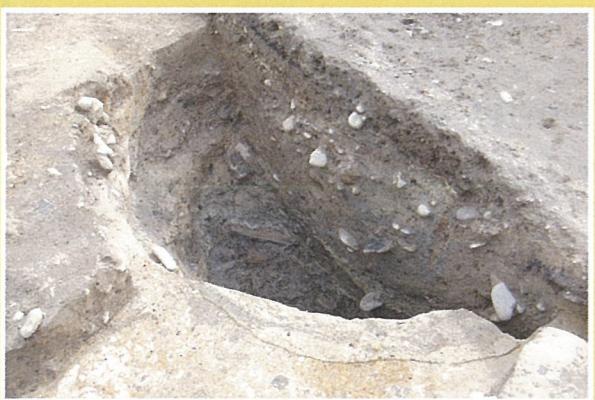
上半分を埋められた井戸（1号井戸跡）

井戸枠や壁に組んだ石などは確認できませんが、投げ入れられたとみられる用途不明の木製品が出土しました。

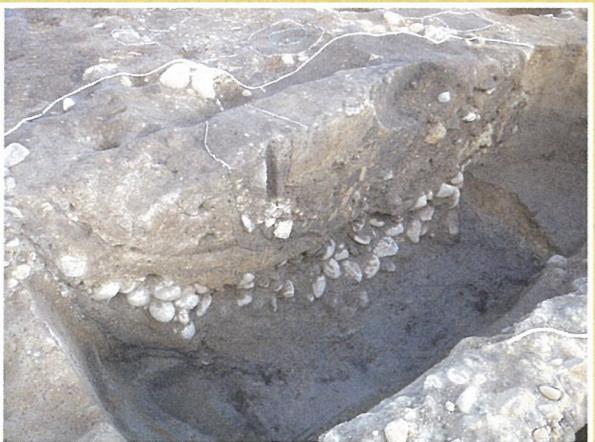
火災後に廃材などを埋めた土坑（81号土坑）

中央から南側の広い範囲で数多くの大きな穴（土坑）を発見しました。形は円形や楕円形で、大きなもので10m程度もあります。中には多数の瓦や木片・岩のほか、炭などがまとめて埋められています。すてられたもの多くが火を受けていることから、土坑は屋敷の火災で焼けた瓦や建物の部材などを処分するために掘られたものと考えられます。

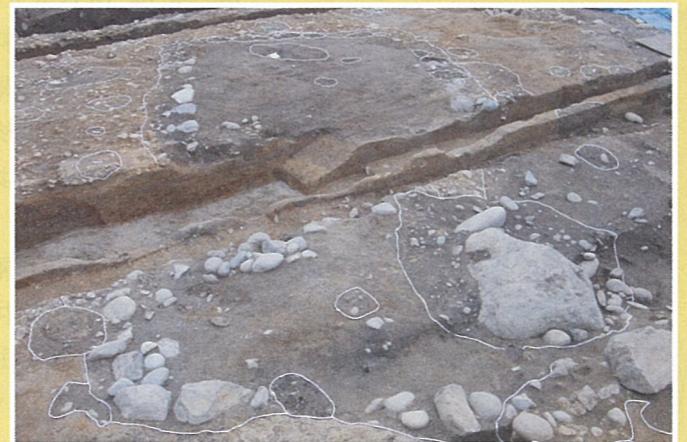
火災前にあった屋敷の池？（3号石組遺構）

S X 3は形が長方形で、大きさは東西7.4m、南北3.8mで川原石を壁にしています。自然に埋まった様子がみられ、中央南側には幅1.7mの島状に地山が残された部分があります。周辺には同様の特徴を持つ方形で小型の石組遺構が2基ありますが、これらの石組遺構は池か何かの目的で水を溜めた施設とみられます。
