舟溜り南岸の護岸石積み (1区)

### 貞山堀関連年表

### まとめ

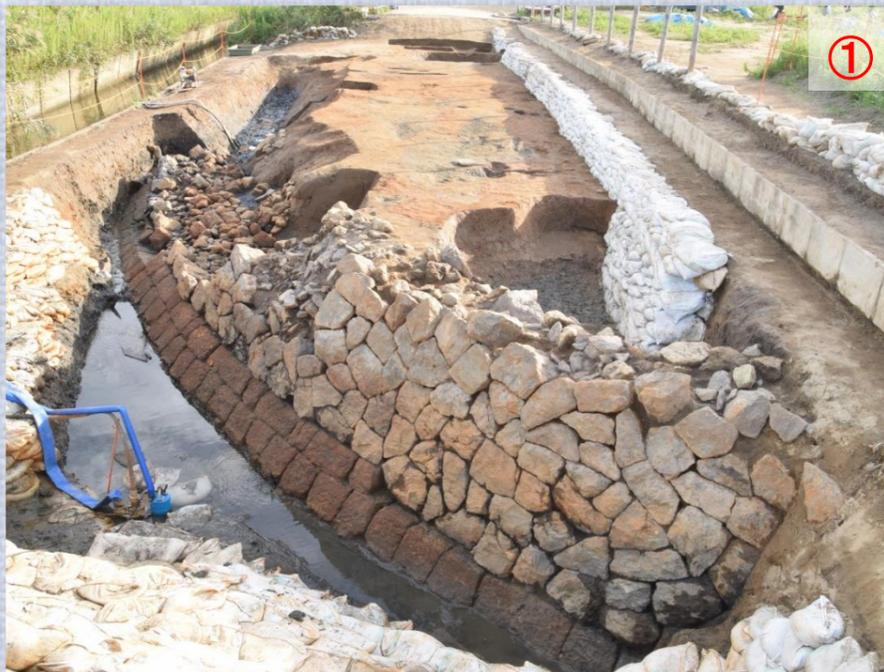
新旧の護岸石積み (北から)

- 昭和 50 年代に埋められた、貞山堀舟溜り跡の護岸石積みを確認しました。
- 舟溜りの南岸に残る石積みは、積み方や石材加工の特徴から近世に造られた可能性もあり、近代以降にはその一部を土台として構造の異なる石積みで改修されています。
- 近世に造られた石積みの護岸施設はこれまで県内の沿岸部や河川では確認されておらず、今回確認した古い石積みは、近世に開削された舟入堀や舟溜り、さらに仙台への物資移送の拠点となった蒲生御蔵を考えるにあたり、貴重な発見といえます。
- 石積みは、沿岸部における護岸石積みの構築技術の変遷を見ることができる貴重な土木資料といえます。

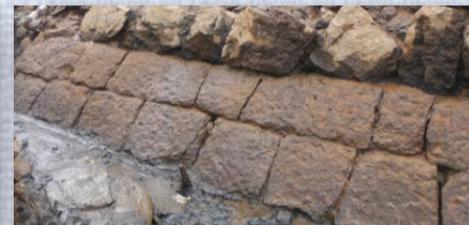
布積の古い石積み

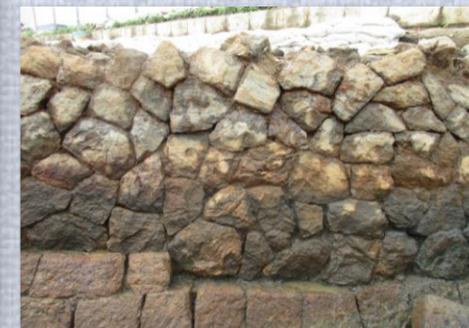
落とし積の新しい石積み

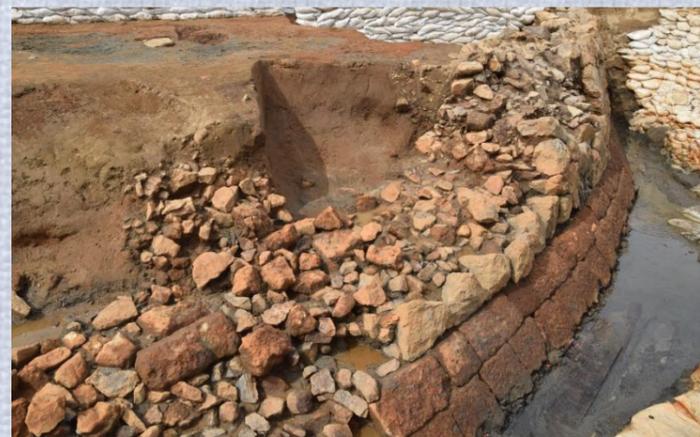
石積み背面の裏込め石

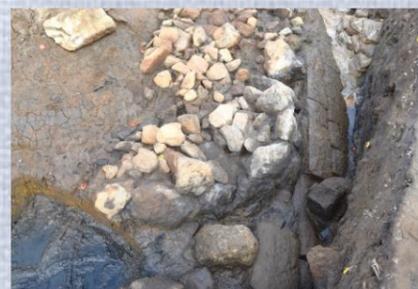
石積みの南端

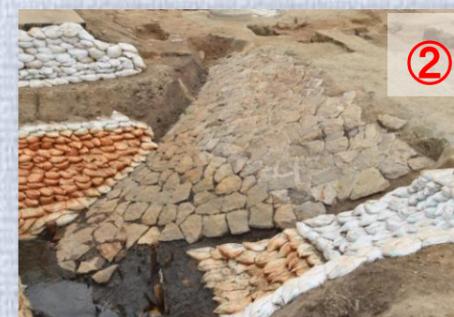
落とし積の護岸石積み北端 (北から)

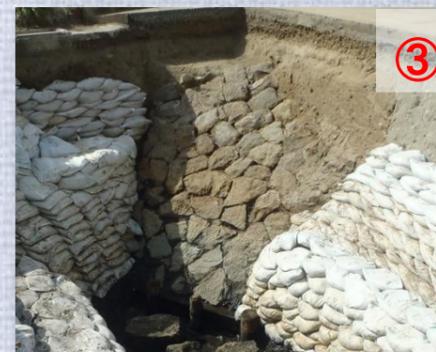
落とし積の護岸石積み (東から)

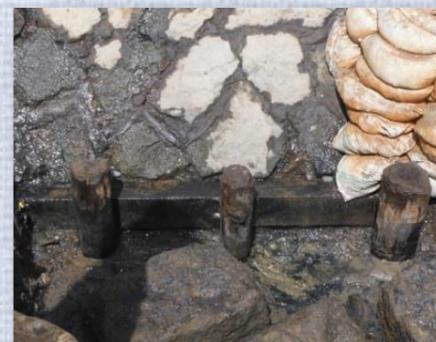
石積みをおさえる横木と杭
