造酒屋敷の一部が見つかりました!!

仙台市教育委員会文化財課 平成28年10月15日(土)

遺跡名	国史跡仙台城跡(造酒屋敷地区)	所在地	仙台市青葉区川内地区
調査原因	国庫補助による遺構確認調査	調査面積	約215㎡
調査主体	仙台市教育委員会(担当:文化財課)	調査期間	平成28年6月~10月(予定)

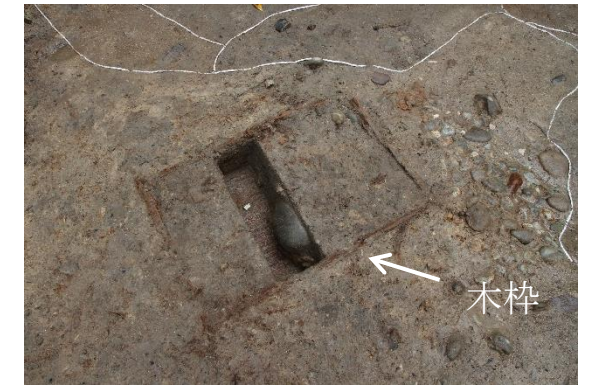
写真2 見つかった木枠
四方を板材で囲み、底には植物質の材が敷かれています。外側の一部(写真右側)には小さな玉石が敷かれています。

調査の結果、建物跡の続きは現在のところ明らかではありませんが、水利遺構の続きと考えられる溝跡や板材を組んだ木枠が見つかりました。溝跡からは板材の一部が見つかり、板を組んで作られた溝であったことがわかりました。木枠は板材を四角く組み底面に植物質の材を敷いている状況が確認され、溝跡と近い位置で見つかっていることから水に関係する施設の一部の可能性が考えられます。また、木枠の底からは18世紀頃の陶器が見つかったため、木枠が使用されていた年代が明らかになりました。

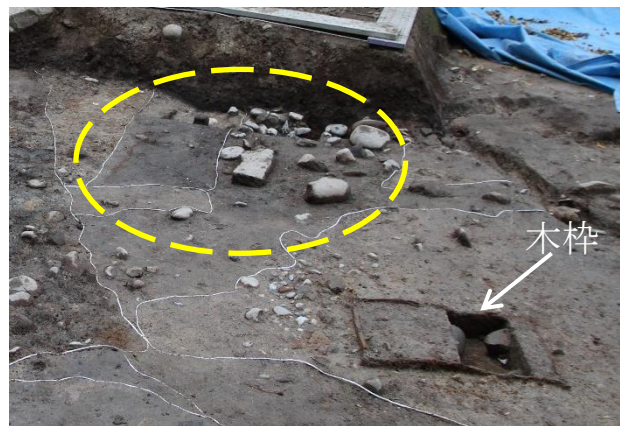
写真3 水利遺構の続きと考えられる溝跡
溝跡からは板材の一部が両脇から見つかり、側面を板材で補強していたと見られます。

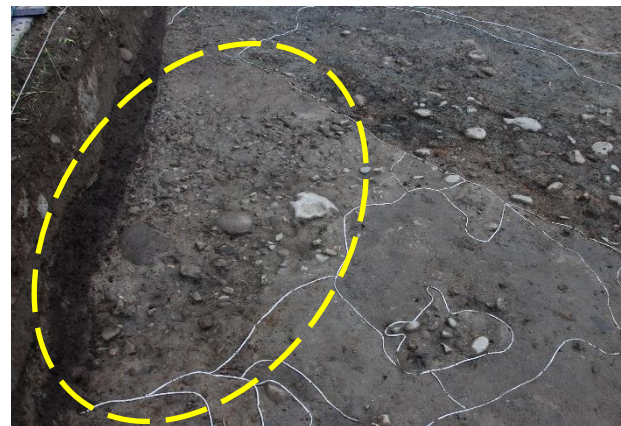
写真4 調査区南側で見つかった石敷き
数 cm 程の玉石が敷きつめられており、中には大きな礫も見られます。
