第 10 章 道路・交通網・公園

第1節 道路の復旧

第2節 市営交通機関

第3節 民間交通機関

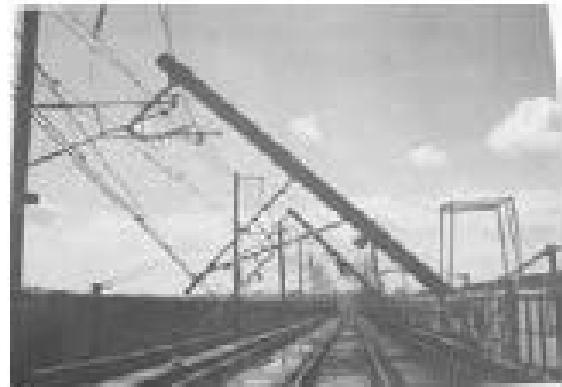
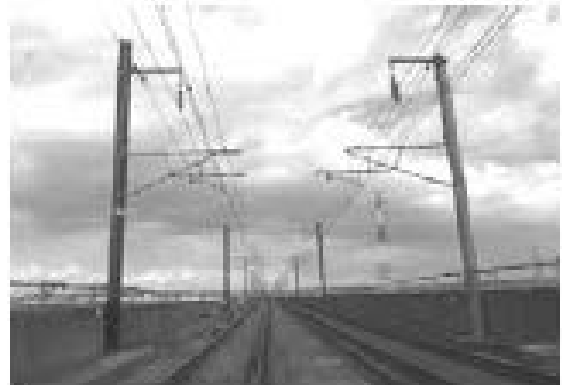
写真 電化柱の折損
(仙台～新幹線総合車両センター間)
(上：復旧前、下：復旧中(55%))

東北新幹線全体としては、東日本大震災の本震の影響で新青森駅～東京駅間において、約1,200カ所が被害を受けた。被害の内容は、「電化柱の折損・傾斜・ひび割れ」が約540カ所、「架線の断線」が約470カ所、「高架橋柱等の損傷」が約100カ所であった。

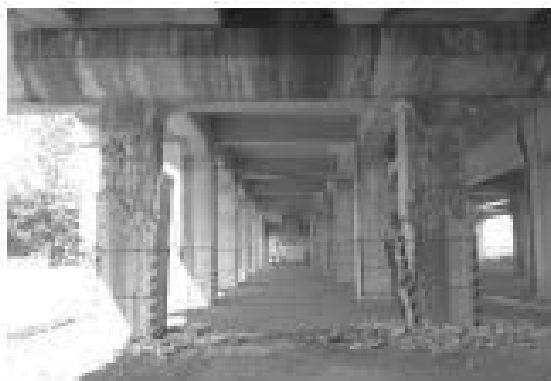
写真 高架橋柱の損傷（白石蔵王～仙台間）
（上：復旧前、下：復旧後（3/25 施工完了））

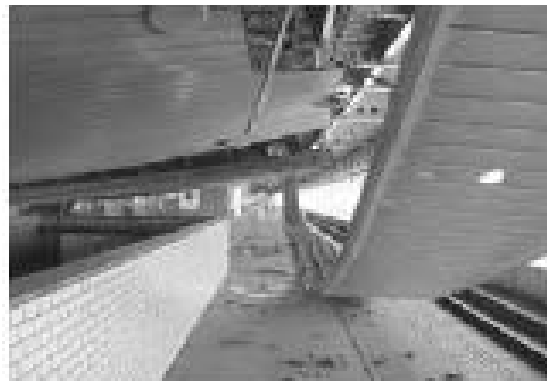
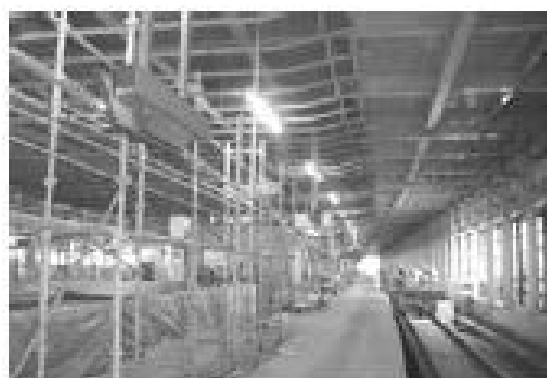
写真 天井材の落下（仙台駅ホーム）
（上：復旧前、下：復旧中（80%））

また、仙台駅では東北新幹線ホームの天井が落下するなど被害が大きかったことから、乗客は駅係員によりペDESTリアンデッキに誘導されたが、デッキ上も駅舎からの飛来物による危険があったことから、1階駅前広場に再度誘導が行われた。

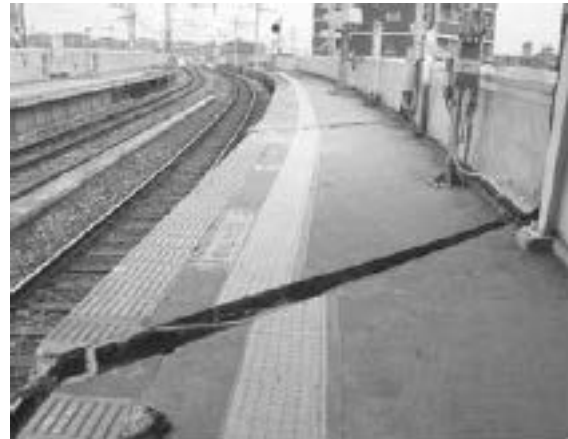
写真 仙石線苦竹駅の乗降場変状

本市内では、仙石線中野栄駅付近で津波による浸水被害があったほか、苦竹駅において、地震によって乗降場が変状するという被害が生じ、その他の路線でも、「軌道の変位」や「電化柱の折損・傾斜・ひび割れ」等が発生した。

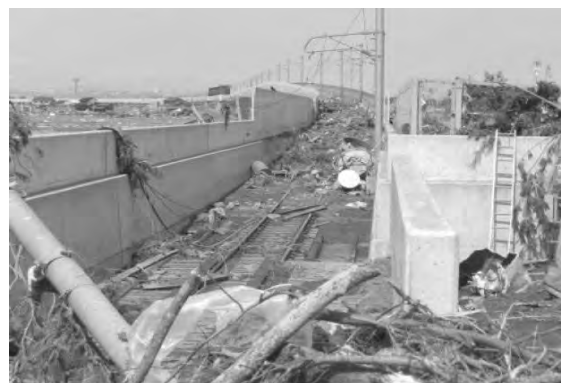
写真 仙台空港アクセス線の被害状況

震災により、空港敷地下のトンネルの水没、高架橋の損傷、空港駅1階の運輸管理所および施設管理所の冠水などの被害が生じた。特に、仙台空港駅1階には指令室、信号制御・通信機器、非常用電源室があったため、これらの冠水により鉄道の中核機能が失われた。

また、空港トンネルについても冠水等により使用できない状態であったため、ポンプの設置場所を整備し、排水作業を開始し、4月2日に排水作業を完了した。その後、がれき撤去を実施したが、液状化による断面のずれがあり、復旧には時間を要することとなった。
