大手門および周辺発掘調査(第1次)について

今回の仙台城 now! vol. 12 では vol. 8 に引き続き、仙台城跡大手門跡および周辺発掘調査(第1次)の成果についてご紹介します。今年度は古写真や図面等をもとに、大手門が建てられていたと考えられる地点で調査を実施し、再建された大手門脇櫓の西側(1区)と、現存する大手門北側土塀の西側(2区)の2地点に調査区を設定しました。調査は令和5年9月~12月上旬まで行いました。

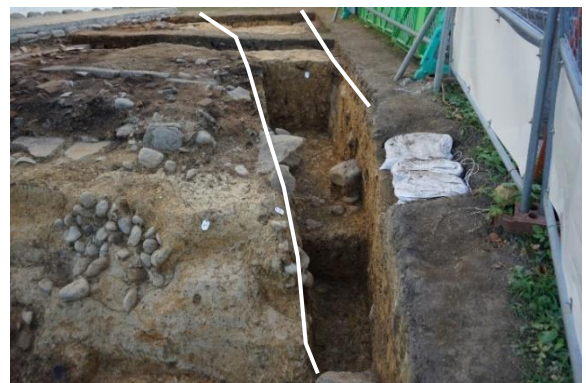
第4図 溝状の掘り込み KS-1216(北西から)

調査区の西半では、急角度の溝状の掘り込みが確認されました。底面は確認できていませんが、コンクリート片等が確認されることから、現代の改変であると考えられます(第4図)。

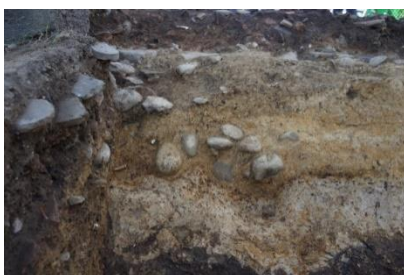
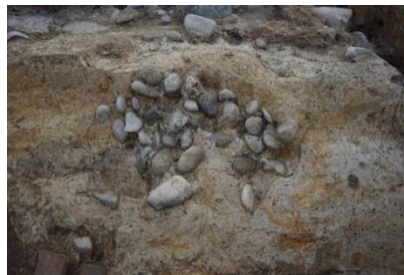
第6図 大手門礎石跡 (北西から)

第7図 大手門礎石跡 KS-1213
(北から)

第8図 大手門礎石跡 KS-1214
(北から)

第9図 大手門礎石跡 KS-1215
(西から)

調査区の北西側では礎石跡が3箇所確認されました。いずれも礎石は残っておらず、根固め石のみが確認されました。根固め石はそれぞれ円礫（～18cm程度）で構成されています。北側は埋設管設置（KS-1210）に伴い東西方向に削られ、西側については溝状の掘り込み（KS-1216）によって南北方向に削られています（第6～9図）。

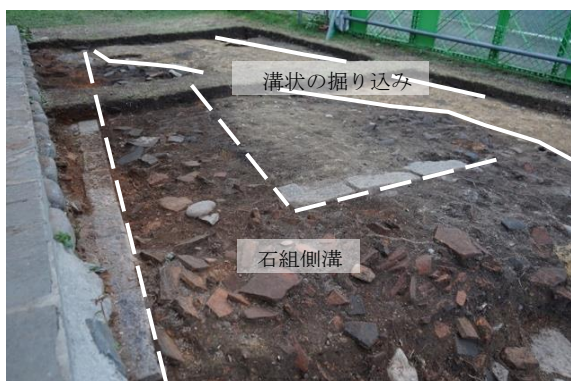
第10図 石組側溝 KS-1217 の検出状況（北か

大手門脇櫓（再建）の西では、石組側溝が検出されました。南北方向から東西方向に、やや鋭角に屈曲する様子が確認されました。石組側溝の堆積土からは、大手門・大手門脇櫓焼失時のものと考えられる焼土と赤色化した瓦が確認されました。古写真や図面から、大手門と大手門脇櫓の周囲には側溝が巡っていることが確認され、それら建物に伴う側溝として機能していたものと考えられます（第10図）。

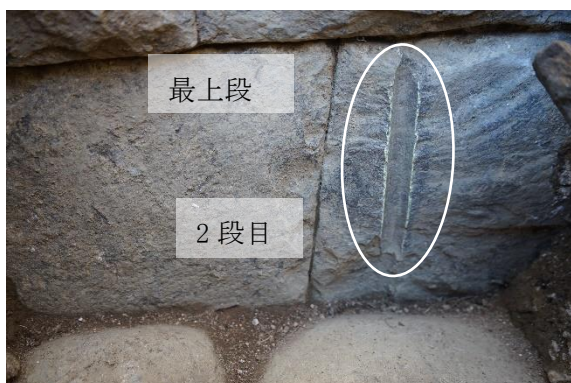
第11図 石組側溝 電気工具による痕跡（白枠

側溝を構成する石材には、石を割る際のものと考えられる、電動工具によるものと推測される半円筒状の痕跡が確認されたため、今回検出の石組側溝の構築時期については明治以降であるものと考えられます（第11図）。

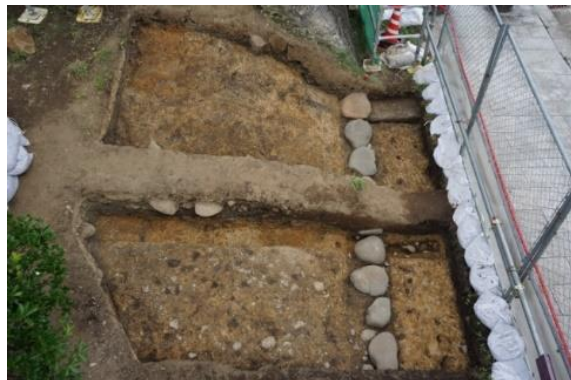
第12図 2区遺構検出状況（西から）

2区では歩道整備に伴う石列（KS-1212）のみが確認され、大手門跡に関連する遺構は確認されませんでした。大手門の北側でも、戦後の道路・歩道整備に伴い大きく削平されたことが窺えます。
