仙台城跡大手門跡周辺の発掘調査を実施中です

大手門跡および周辺発掘調査(第2次)を実施しています。調査期間は令和6年6月中旬から9月を予定しています。調査地点は、昨年に引き続き大手門脇櫓(再建)の周辺で行っており、焼失前の大手門・大手門脇櫓周辺の状況を確認することを目的としています。

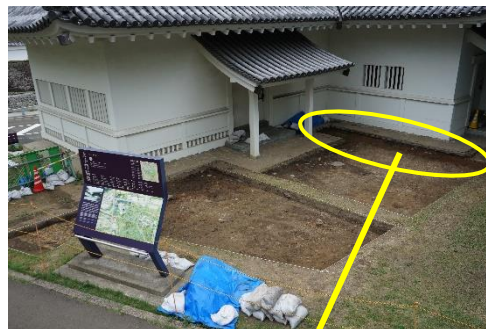
調査区の様子(南西から)

現地表から30~40cm程度下まで掘り下げた状況です。焼失以前の整地の層や、空襲で熱を受けた際に焼けた土が混ざる範囲などが確認されています。

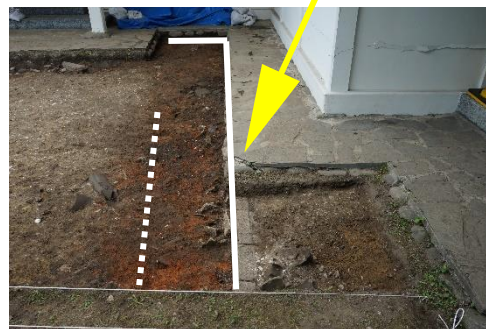
石組側溝の上面(南から)

白線が石組側溝の側石の上面ラインで、破線は推定ラインです。写真奥の方では石組側溝の石材が、脇櫓(再建)の犬走の下に入り込んでいます。

今年度の調査では、大手門脇櫓(再建)の南側で石組側溝が確認されました。この石組側溝は、焼失前の大手門と大手門脇櫓の周囲を巡っていた雨落ち溝と推測されます。雨落ち溝は屋根の先端の真下に沿って設置されるため、その輪郭が分かると屋根の範囲を考える手掛かりとなります。昨年度の調査でも確認されているので、今回の範囲と合わせて全容を確認することが課題となります。
