仙台城 now ! vol.8

仙台市教育委員会文化財課
令和5年9月29日

仙台城跡大手門跡の発掘調査が始まりました

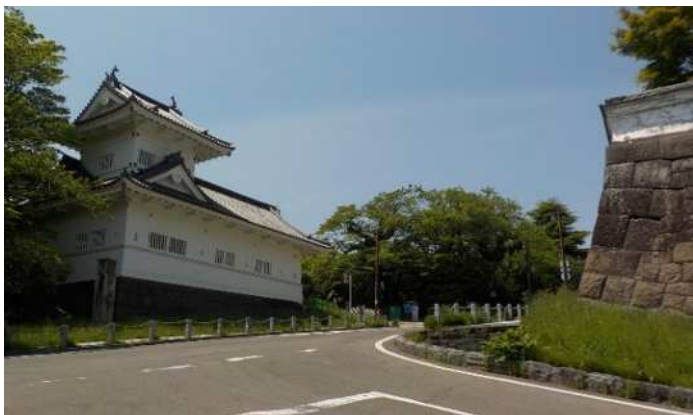
大手門跡周辺の現況

仙台城の大手門は、江戸時代を通じて正門として存続していました。昭和6(1931)年には、大手門と大手門脇櫓が国宝に指定されましたが、昭和20(1945)年7月の仙台空襲により焼失しました。焼失した後に道路が掘削されるなど、周囲で造成が行われて現在の状況に至ります。

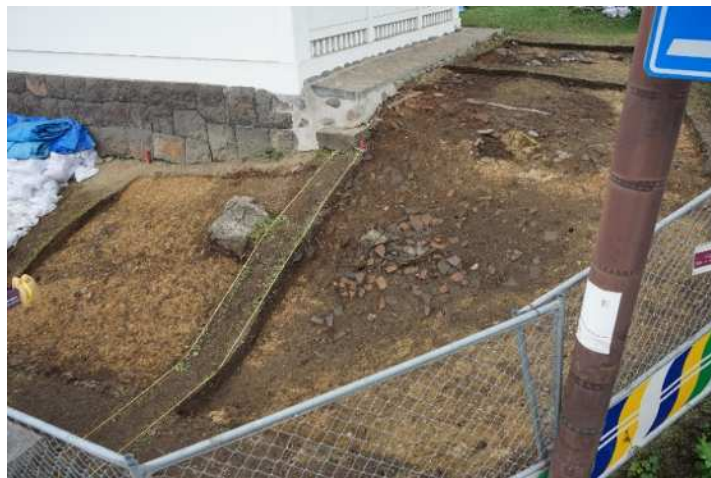
再建された大手門脇櫓の周辺（1区）から調査を開始しました。表面の土（表土）を剥ぐと、黄色や暗い茶色の土などの異なる色の土がそれぞれ広がっており、大手門周辺が現在までに度々整地されていることが窺えます。遺物としては主に瓦が出土しています。

表土掘削後の状況（北から撮影）

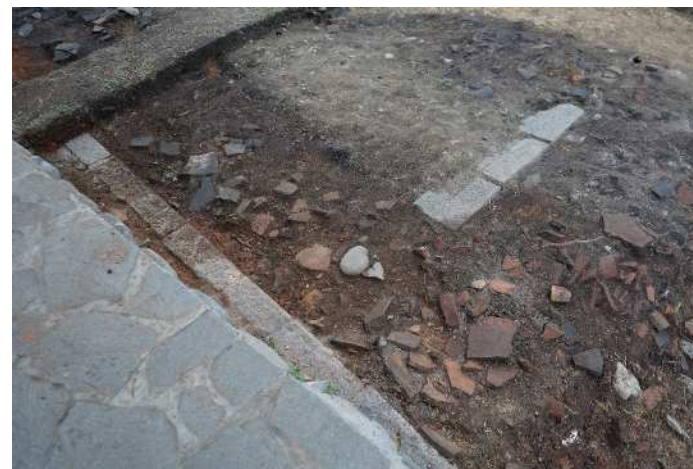
再建された脇櫓の西側では、石組側溝の一部が確認されました（写真下：北東から撮影）。

大手門と大手門脇櫓に伴う側溝として存在していたものと考えられます。古写真や過去の図面でも、焼失前の大手門と脇櫓の周囲を溝が巡っていたことが確認されています。
