仙台城跡石垣復旧工事の進捗情報

今回の「仙台城 now!」では、仙台城跡石垣復旧工事の進捗情報についてお知らせします。

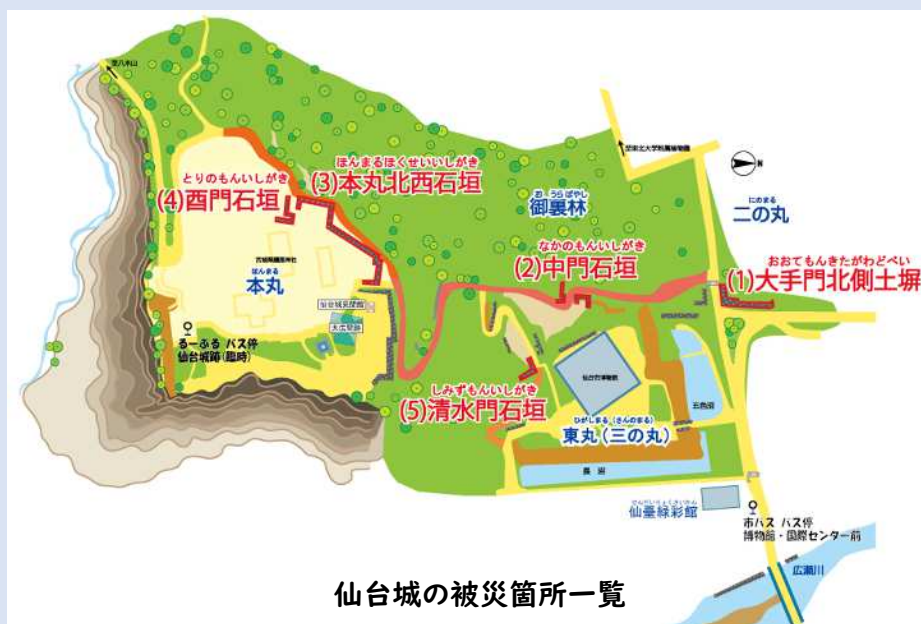
仙台城は、令和3年2月と令和4年3月に発生した福島県沖地震により、図で赤く示した箇所が被災しました。(1)大手門北側土塀は令和6年3月に、(2)中門石垣は令和6年9月復旧が完了しており、現在は(3)本丸北西石垣、(4)西門石垣、(5)清水門石垣の3箇所です。

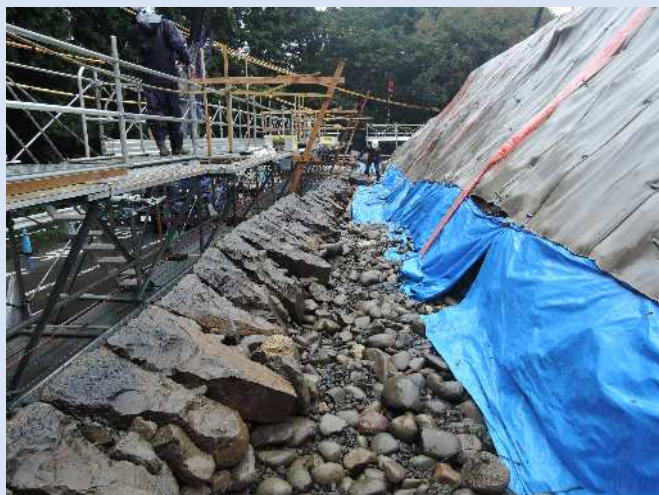
現在の本丸北西石垣

(3) 本丸北西石垣では令和6年8月から石垣の積み直し工事が始まりました。文化財石垣を修復した経験を持つ専門の職人(石工)の手により、石、石丁寧に積み上げられます。

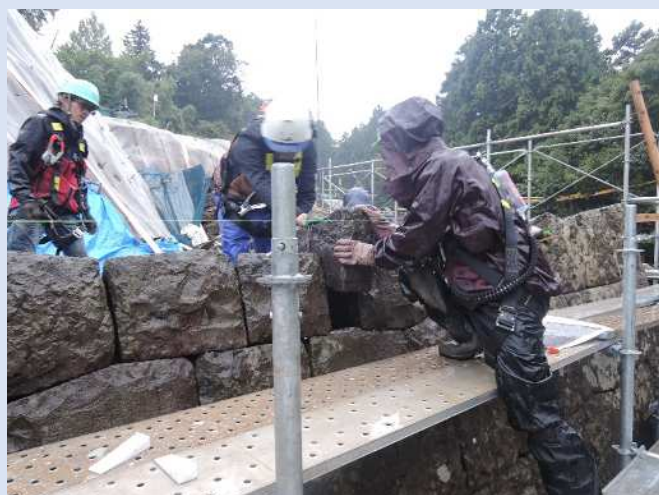
石積み作業の様子

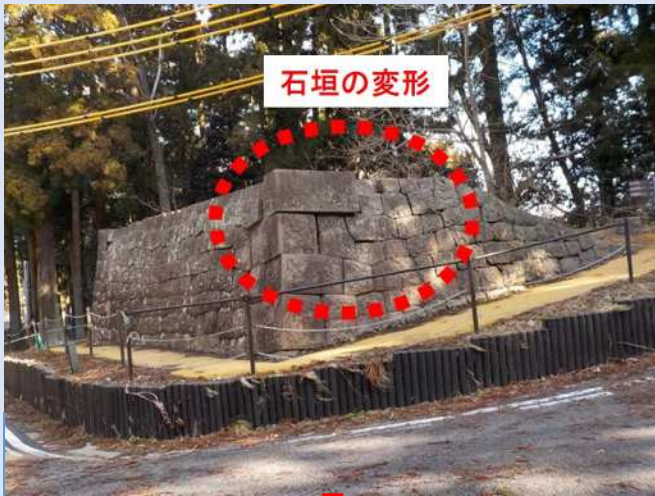
石垣の変形

地震により変形した石垣(令和4年3月撮影)

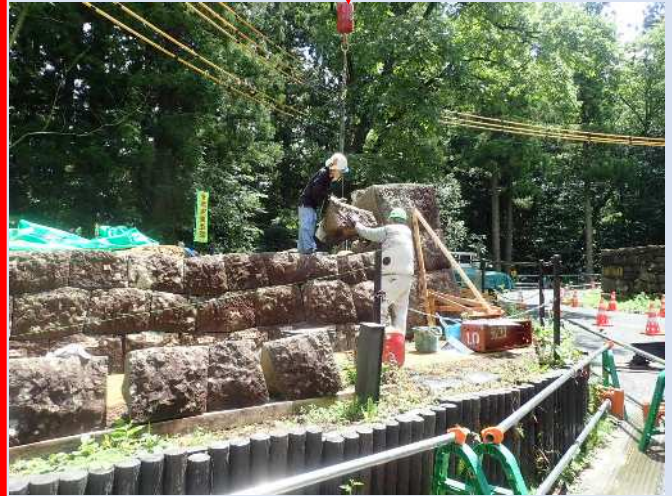
石垣の積み直し状況(令和6年8月撮影)

(2) 中門石垣は令和6年9月に復旧が完了しました。内部に現代の土木技術による補強をしているため、被災前より強固な構造物として復旧しております。仙台城にお越しの際は是非、復旧した中門石垣を間近でご覧ください。

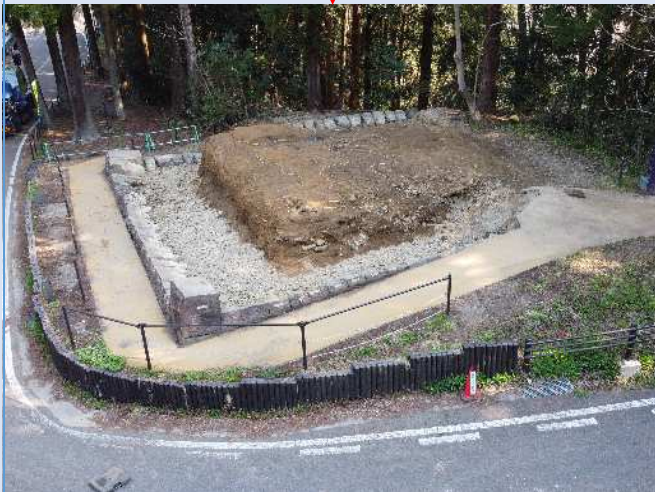
解体が完了した石垣(令和5年3月撮影)

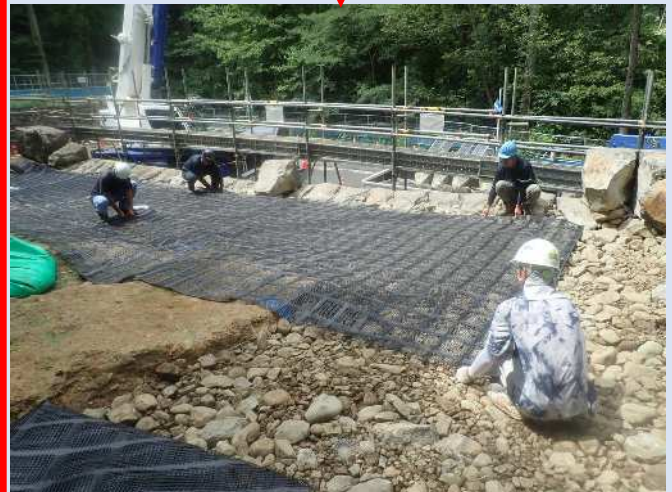
現代の土木技術による補強(令和6年9月撮影)

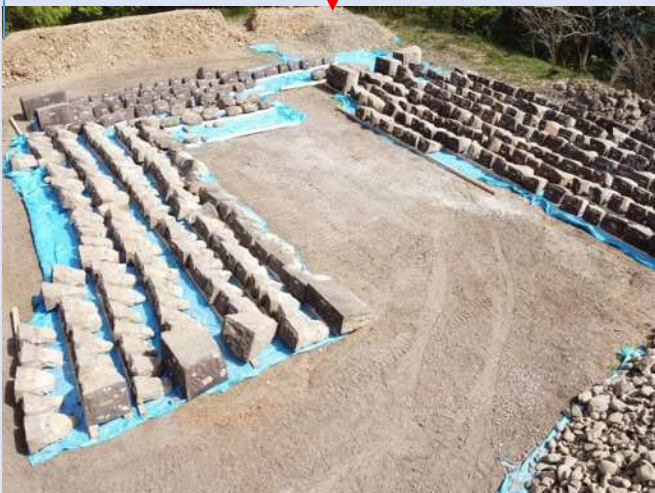
石材の保管状況(令和5年3月撮影)

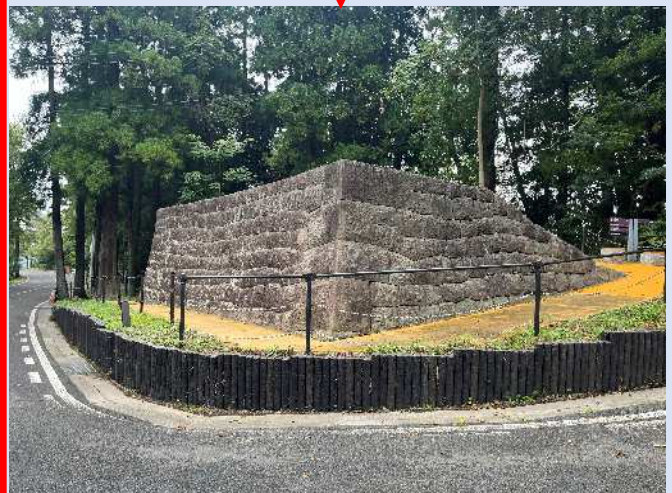
積み直しが完了した石垣(令和6年10月撮影)
