図1 これまでの整備事業

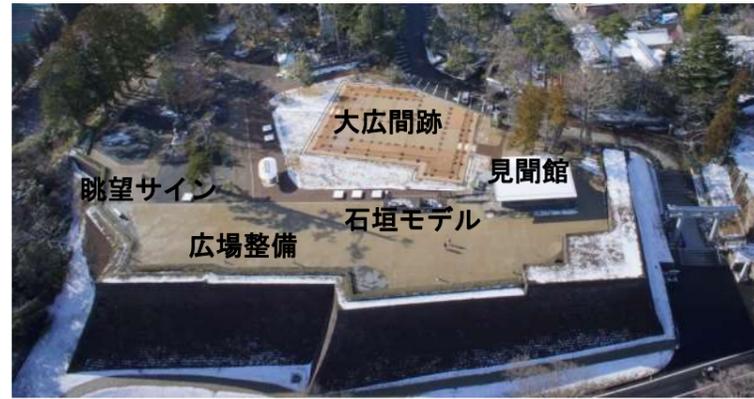
図2 本丸広場整備・大広間跡遺構表示整備
広場の舗装・仙台城見聞館建設・石垣モデル設置・眺望サイン設置等

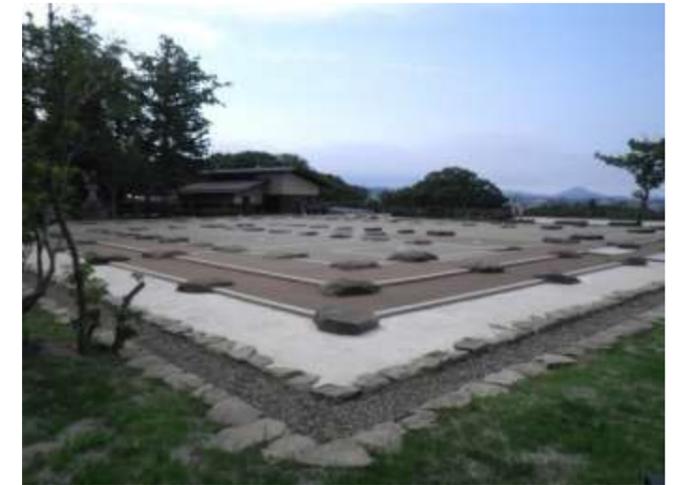
図3 大広間跡遺構表示整備
調査成果に基づき、礎石等を設置した

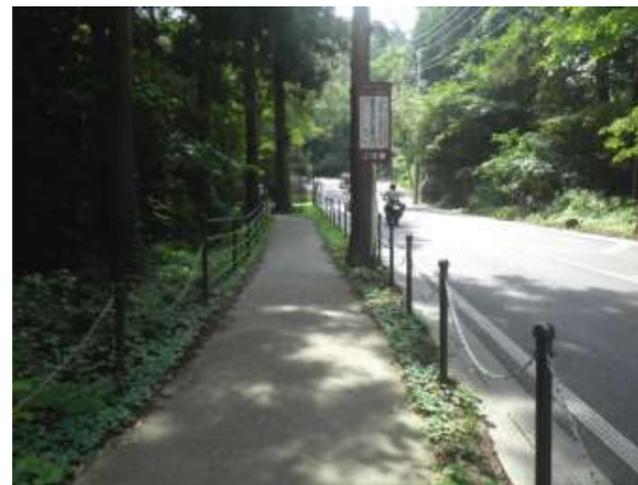
図4 登城路園路整備
市道脇の園路を舗装した

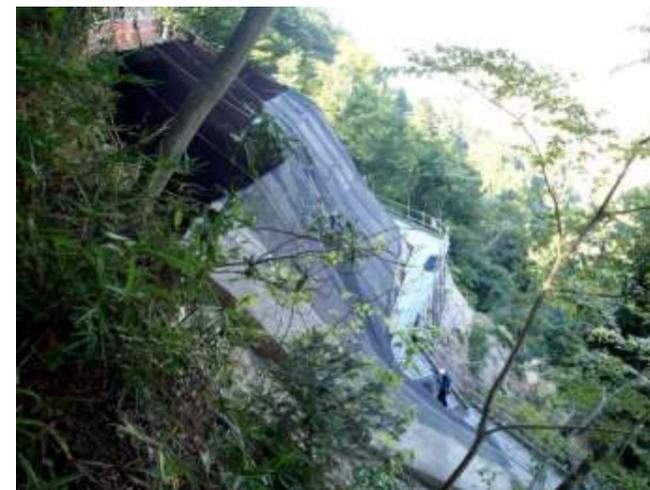
図6 本丸東側崖面の災害復旧工事
グラントアンカー打ち込み
上部：連続繊維補強土工
下部：吹付砕工+防護柵工

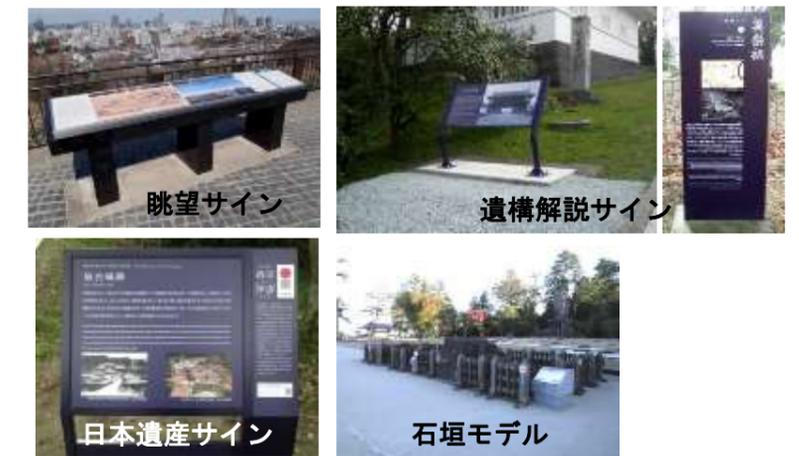
図7 遺構解説サイン等・石垣モデル
