福島県沖地震による被災状況について

令和3年2月13日(土) 23時9分に発生した福島県沖地震および複数回にわたる余震による、史跡仙台城跡の主な被災状況は以下のとおりです。

概要：石垣崩落2箇所（沢門下石垣・酉門石垣）計4石、石垣変形2箇所（中門北・南側石垣）、大手門北側土塀の亀裂および剥離、地すべり2箇所（本丸異櫓跡付近崖面、大手門脇櫓付近の法面）

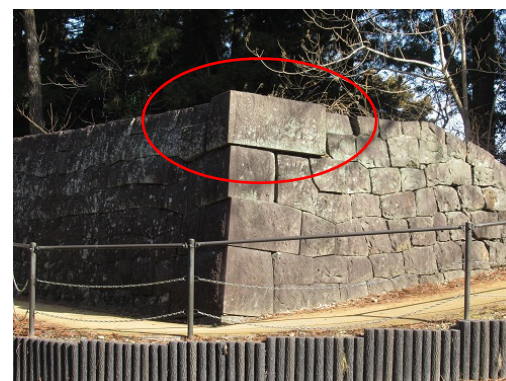
①-1 中門北側石垣(南西から)

場所	被災状況	応急措置 (R3.3.3時点)
①中門石垣	南北2箇所の石垣で変形(ハラミ、石材のズレ等)が生じ、間詰石が落下している。	特に落下の危険性が高かった南側石垣の石材3石の取り外し、およびブルシートによる養生を行った。 石垣前面への大型土嚢の設置(予定)
②沢門下石垣	石垣の変形が見られ、天端石1石が落下している。	危険区域への立ち入り禁止柵の設置(予定)
③酉門石垣	石材が3石と、間詰石が多数落下している。	
④大手門北側土塀	土塀自体の位置がずれて歪んだ影響で亀裂と剥落が発生している。	
⑤大手門脇櫓付近の法面	法面の表土0.2m程度が地すべりを起こし、現地表から0.5m程度沈下している。	
⑥本丸異櫓跡付近の法面	崖面の表土0.3m程度が地すべりを起こし、現地表から0.7m程度沈下している。
