H27 長町小学校 通学路対策箇所図

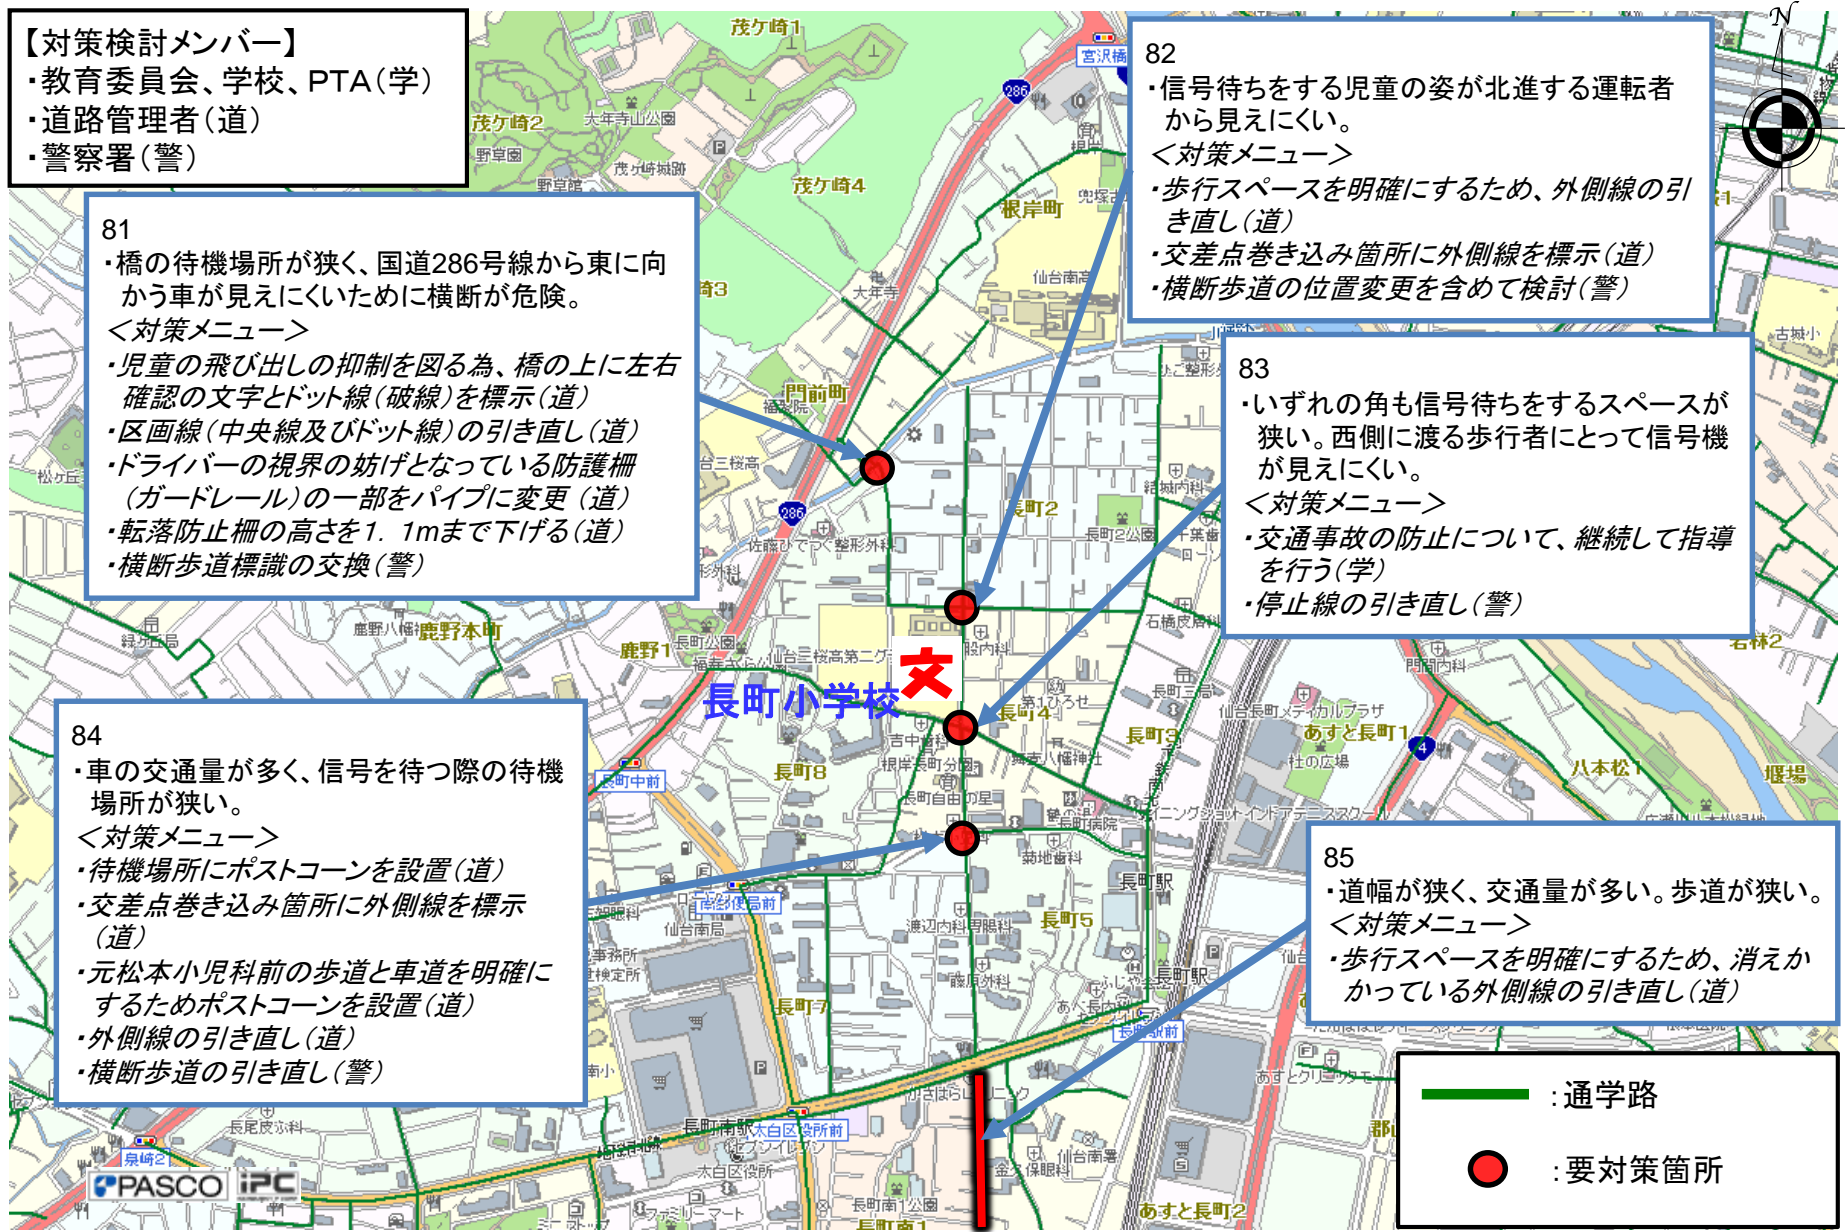
・橋の待機場所が狭く、国道286号線から東に向かう車が見えにくいために横断が危険。

・信号待ちをする児童の姿が北進する運転者から見えにくい。

・いずれの角も信号待ちをするスペースが狭い。西側に渡る歩行者にとって信号機が見えにくい。

・車の交通量が多く、信号を待つ際の待機場所が狭い。

・道幅が狭く、交通量が多い。歩道が狭い。

- ・児童の飛び出しの抑制を図る為、橋の上に左右確認の文字とドット線(破線)を標示(道)
- ・区画線(中央線及びドット線)の引き直し(道)
- ・ドライバーの視界の妨げとなっている防護柵(ガードレール)の一部をパイプに変更(道)
- ・転落防止柵の高さを1.1mまで下げる(道)
- ・横断歩道標識の交換(警)

- ・歩行スペースを明確にするため、外側線の引き直し(道)
- ・交差点巻き込み箇所に外側線を標示(道)
- ・横断歩道の位置変更を含めて検討(警)

- ・交通事故の防止について、継続して指導を行う(学)
- ・停止線の引き直し(警)

- ・待機場所にポストコーンを設置(道)
- ・交差点巻き込み箇所に外側線を標示(道)
- ・元松本小児科前の歩道と車道を明確にするためポストコーンを設置(道)
- ・外側線の引き直し(道)
- ・横断歩道の引き直し(警)

- ・歩行スペースを明確にするため、消えかかっている外側線の引き直し(道)
