# R2年度 中山小学校 通学路対策箇所図

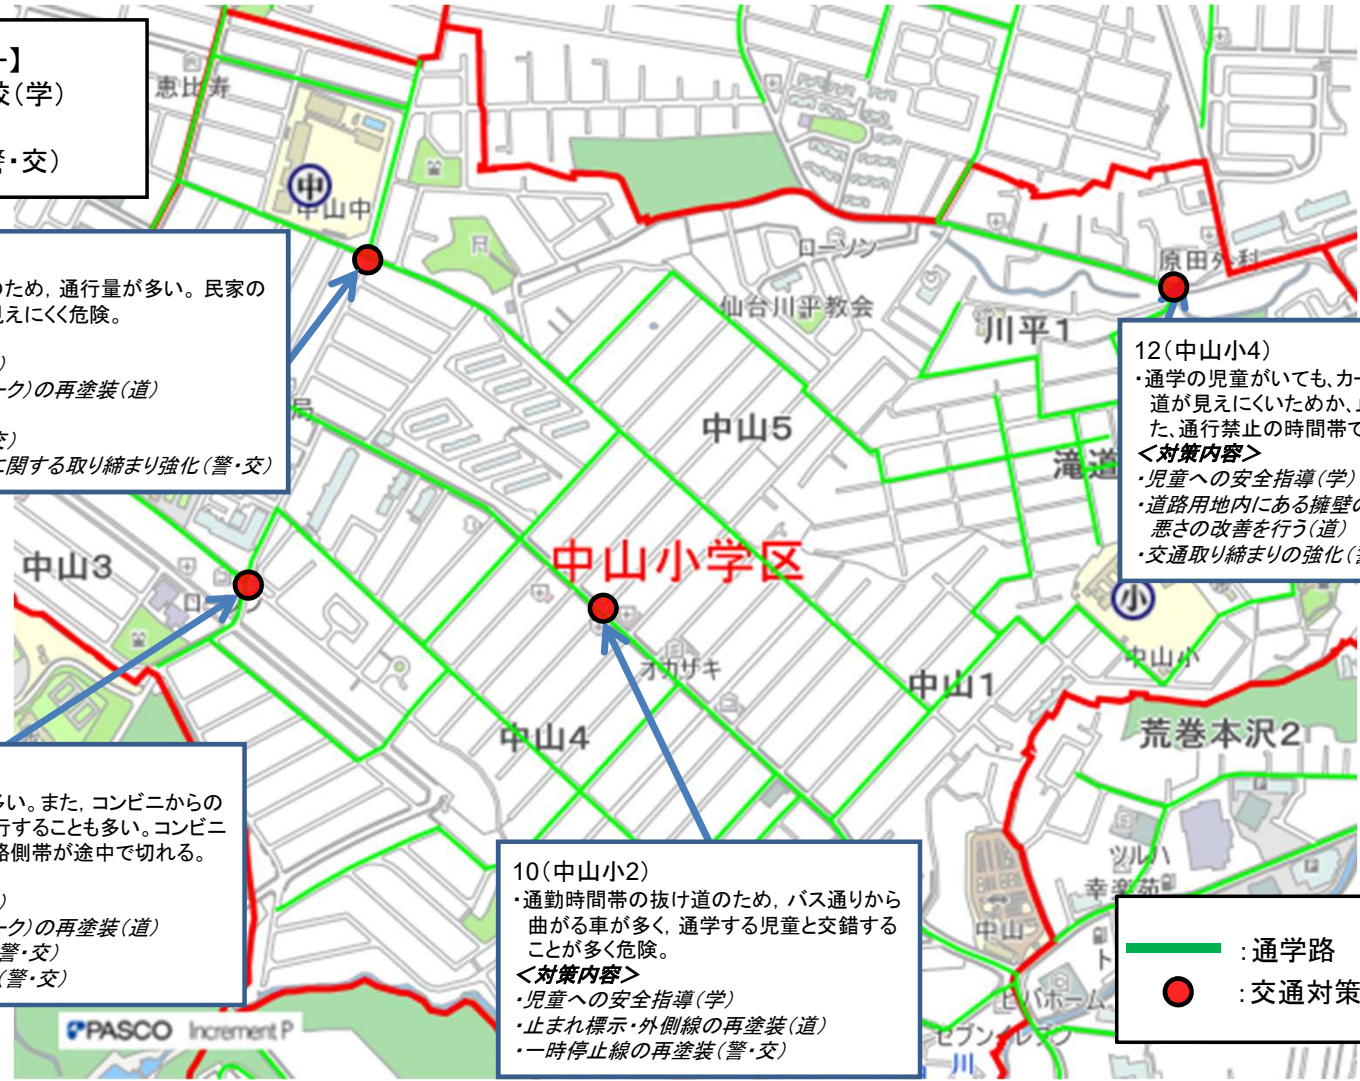
9(中山小1)  
 ・通勤時間帯の抜け道のため、通行量が多い。民家の塀などのため児童が見えにくく危険。  
**<対策内容>**  
 ・児童への安全指導(学)  
 ・交差点表示(クロスマーク)の再塗装(道)  
 ・外側線の再塗装(道)  
 ・停止線の再塗装(警・交)  
 ・乗用車通行禁止区域に関する取り締まり強化(警・交)

12(中山小4)  
 ・通学の児童がいても、カーブになっていて横断歩道が見えにくいためか、止まらない車が多い。また、通行禁止の時間帯でも通行する車がある。  
**<対策内容>**  
 ・児童への安全指導(学)  
 ・道路用地内にある擁壁の撤去を行い、見通しの悪さの改善を行う(道)  
 ・交通取り締まりの強化(警・交)

11(中山小3)  
 ・東西方向の交通量が多い。また、コンビニからの車が一時停止せず通行することも多い。コンビニの壁で見通しが悪く、路側帯が途中で切れる。  
**<対策内容>**  
 ・児童への安全指導(学)  
 ・交差点標示(クロスマーク)の再塗装(道)  
 ・一時停止線の再塗装(警・交)  
 ・交通取り締まりの強化(警・交)

10(中山小2)  
 ・通勤時間帯の抜け道のため、バス通りから曲がる車が多く、通学する児童と交錯することが多く危険。  
**<対策内容>**  
 ・児童への安全指導(学)  
 ・止まれ標示・外側線の再塗装(道)  
 ・一時停止線の再塗装(警・交)
