R3年度 八木山南小学校 通学路対策箇所図

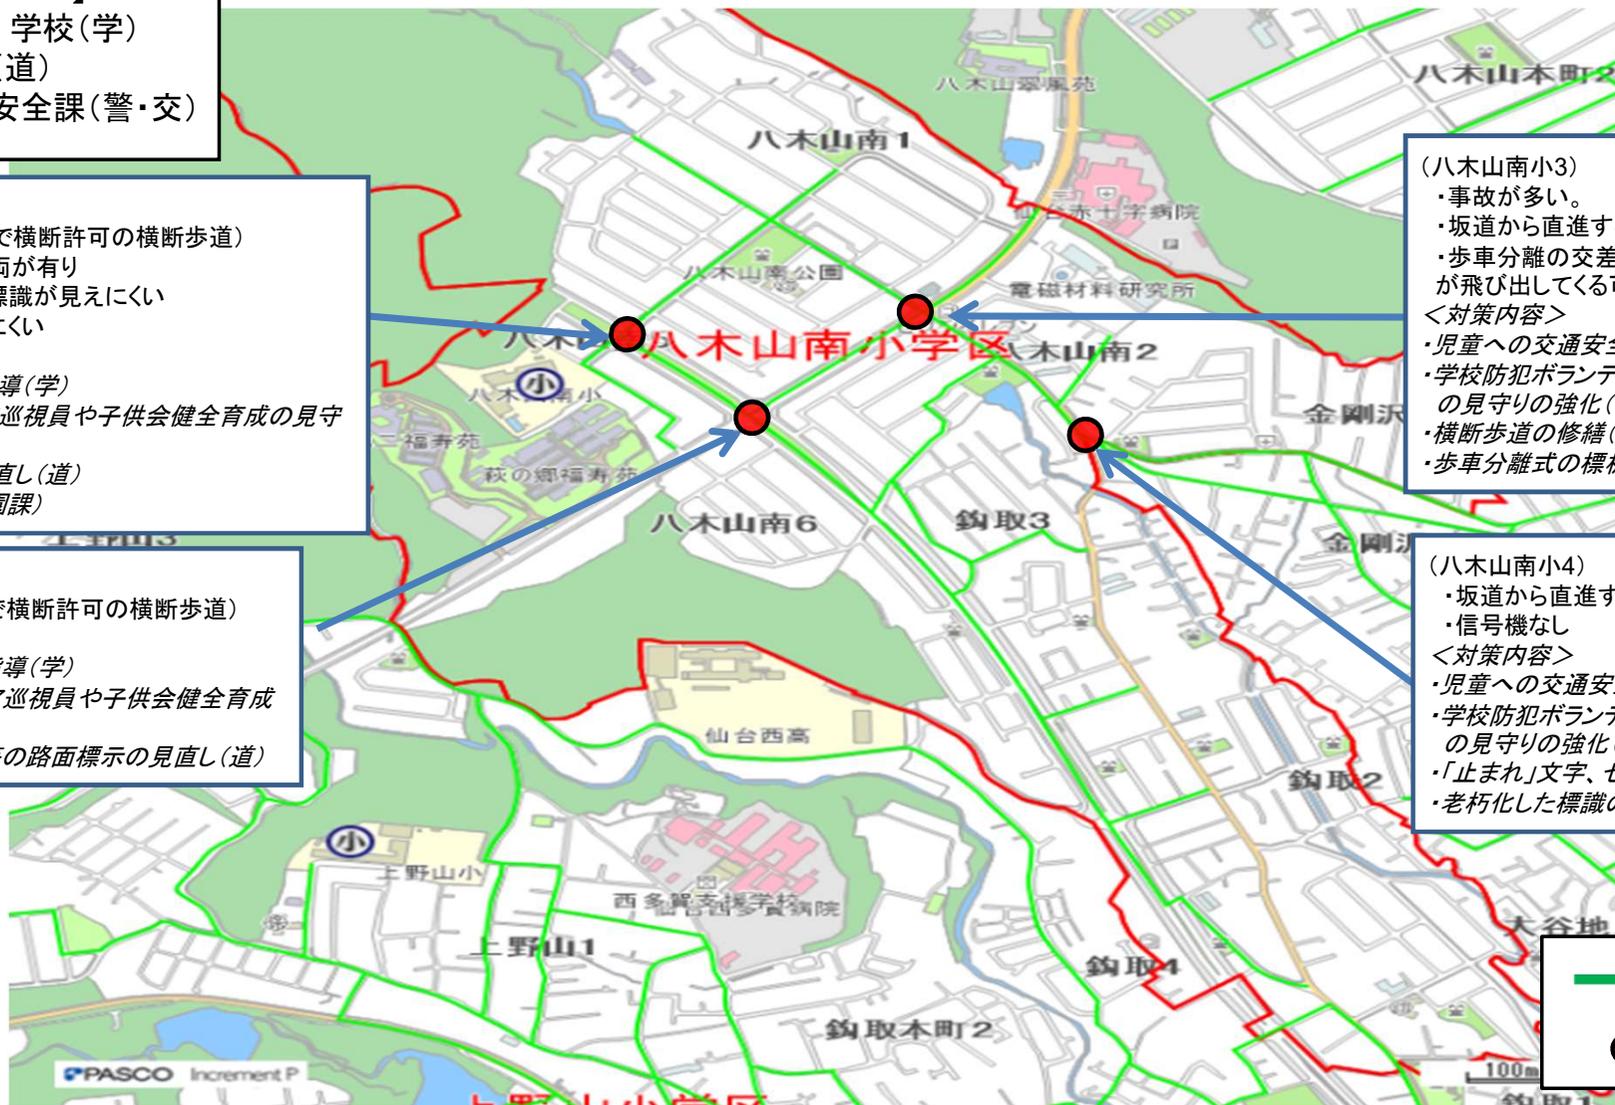
- ・信号機なし(通学路で横断許可の横断歩道)
- ・一時停止無視の車両が有り
- ・街路樹で一時停止標識が見えにくい
- ・一時停止線が見えにくい

信号機あり(通学路で横断許可の横断歩道)

- ・事故が多い。
- ・坂道から直進する車両は見通しが悪い。
- ・歩車分離の交差点ではあるが、勘違いした車両が飛び出してくる可能性がある。

- ・坂道から直進する車両は見通しが悪い。
- ・信号機なし

- ・児童への交通安全指導(学)
- ・学校防犯ボランティア巡視員や子供会健全育成の見守りの強化(学)
- ・「止まれ」文字の引き直し(道)
- ・街路樹の枝払い(公園課)

- ・児童への交通安全指導(学)
- ・学校防犯ボランティア巡視員や子供会健全育成の見守りの強化(学)
- ・交差点内の導流線等の路面標示の見直し(道)

- ・児童への交通安全指導(学)
- ・学校防犯ボランティア巡視員や子供会健全育成の見守りの強化(学)
- ・横断歩道の修繕(警・交)
- ・歩車分離式の標板の増設(警・交)

- ・児童への交通安全指導(学)
- ・学校防犯ボランティア巡視員や子供会健全育成の見守りの強化(学)
- ・「止まれ」文字、センターライン等の引き直し(道)
- ・老朽化した標識の交換(警・交)
