R6年度 新田小学校 通学路対策箇所図

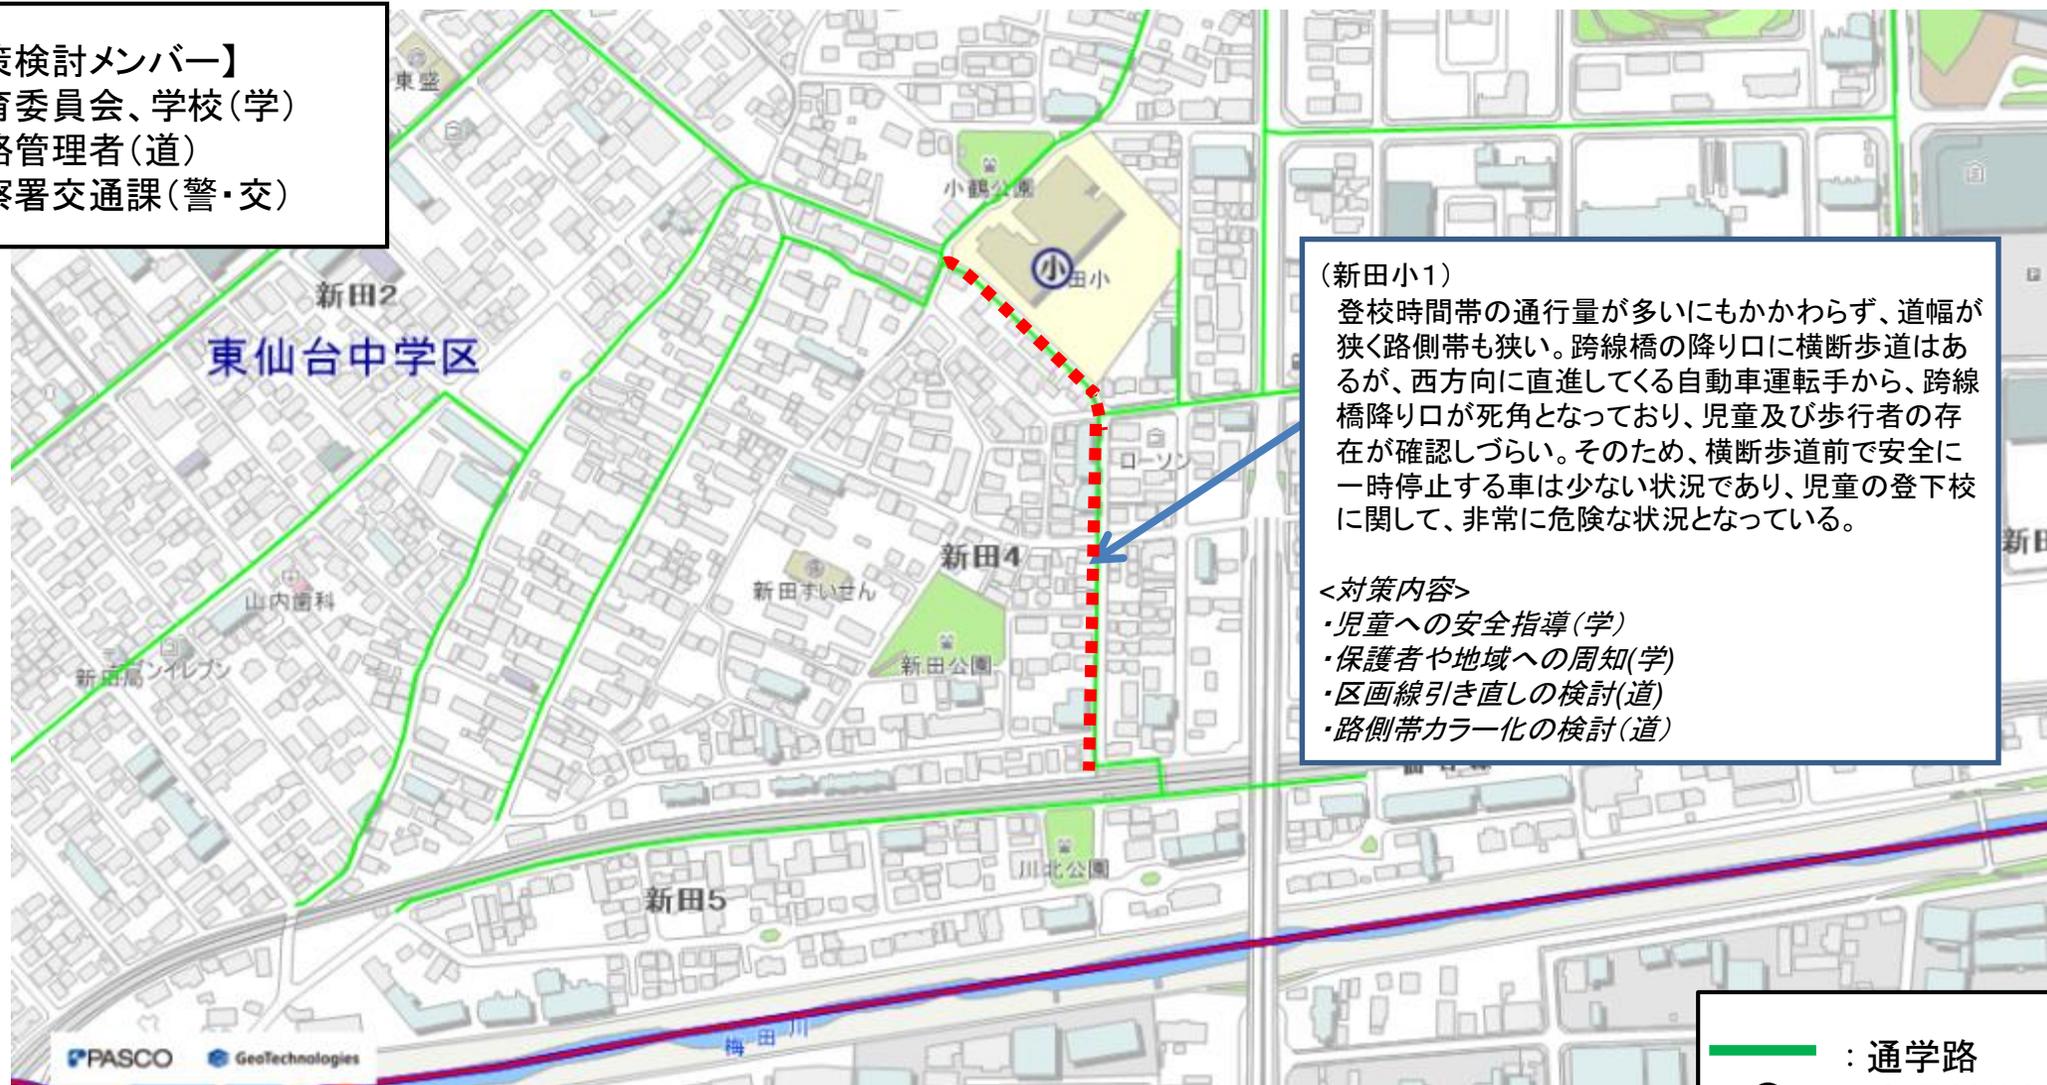
(新田小1)

登校時間帯の通行量が多いにもかかわらず、道幅が狭く路側帯も狭い。跨線橋の降り口に横断歩道はあるが、西方向に直進してくる自動車運転手から、跨線橋降り口が死角となっており、児童及び歩行者の存在が確認しづらい。そのため、横断歩道前で安全に一時停止する車は少ない状況であり、児童の登下校に関して、非常に危険な状況となっている。

- ・児童への安全指導(学)
- ・保護者や地域への周知(学)
- ・区画線引き直しの検討(道)
- ・路側帯カラー化の検討(道)
