第3節 植物

巡回調査は、竜の口沢本流沿いを対象とする調査と、竜の口橋りょうの両岸を対象とする調査を実施した。各調査の概要は以下のとおりである。

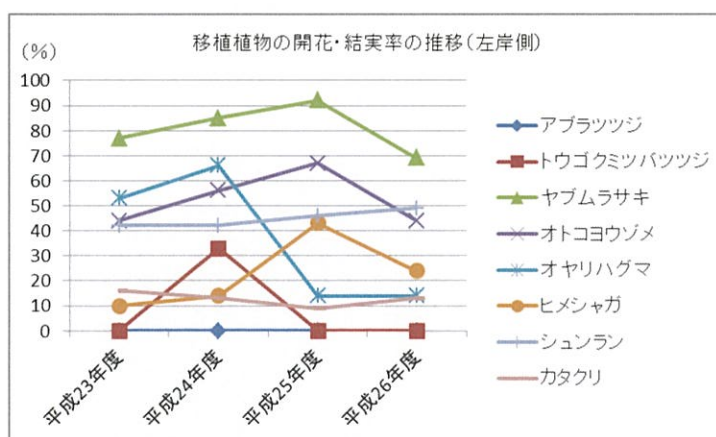
図 6-3.9 移植植物の開花・結実率の推移 (竜の口橋りょう左岸側)

開花・結実の状況では、ヤブムラサキ、オトコヨウゾメ、ヒメシャガの開花・結実率が平成 25 年度に比べて減少した。これら 3 種の平成 26 年度の生育状況が全て良好であったことから、開花・結実率の低下は生育状況の変化を示すものではなく、花粉媒介者の減少等偶発的な要因によるものと考えられる。

なお、アブラツツジは、まだ株が小さいため、これまで開花・結実を確認されていない。また、トウゴクミツバツツジは、平成 24 年度に初めて 1 株に開花・結実が確認された。平成 25～26 年度は開花が確認されなかったが、生育自体は良好であり、今後、再び開花するものと考えられる。カタクリは、開花・結実率が 13%に留まっているが、これは、小さな株が分かれて株数が増加しているためである。

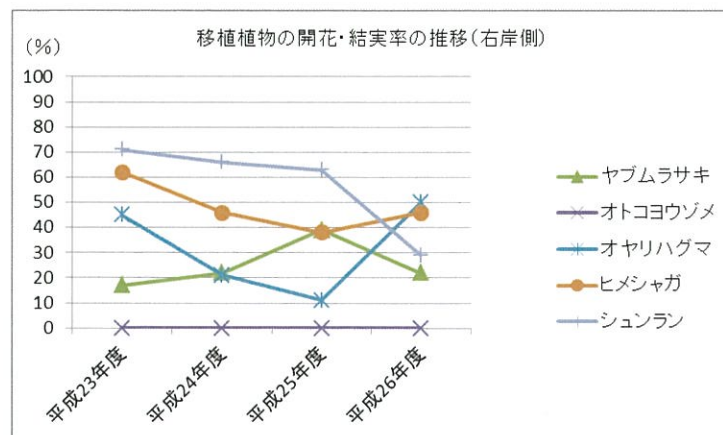
図 6-3. 10 移植植物の開花・結実率の推移 (竜の口橋りょう右岸側)

ヤブムラサキ、シュンランは、平成25年度より開花・結実率が低下した。これら2種の平成26年度の生育状況が概ね良好であったことから、開花・結実率の低下は生育状況の変化を示すものではなく、花粉媒介者の減少等偶発的な要因によるものと考えられる。

なお、オトコヨウゾメは、株が小さいため、平成24～26年度は開花・結実していない。しかし、本種についても生育は良好であり、今後、開花・結実の状況は改善する可能性があると考えられる。
