## 第2節 樹木・樹林

### 7. 調査項目

平成 28 年度に植え直された西公園工区の No. 204 と、新植された一番町工区の No. 144、No. 242～248、No. 341～345 の 13 本の計 14 本のケヤキについて、1 年間の生育状態を観察し、完全な活着を確認することを目的とした。

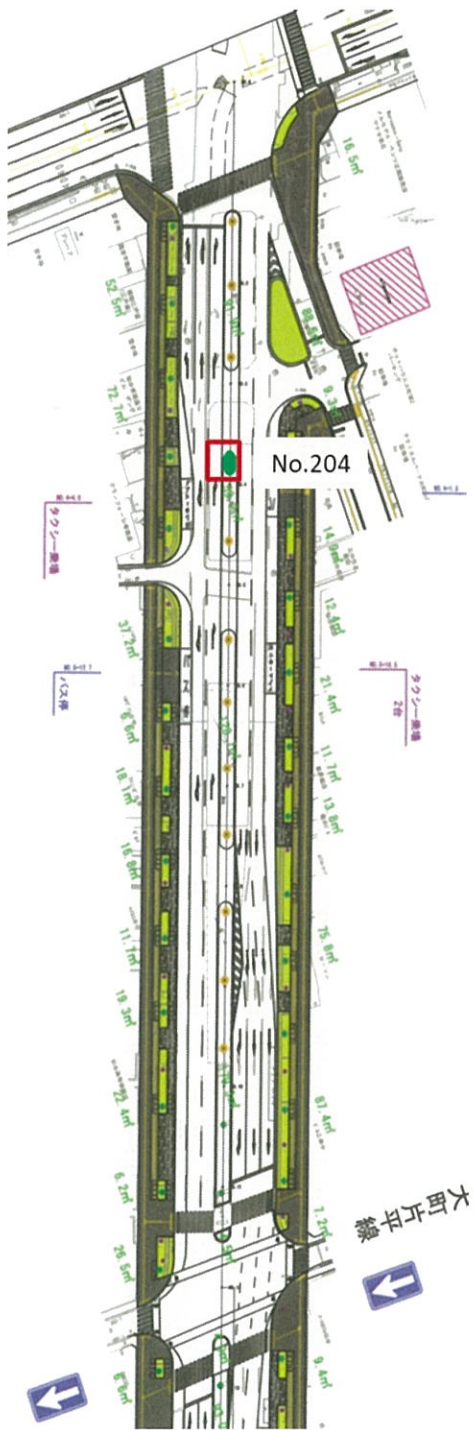
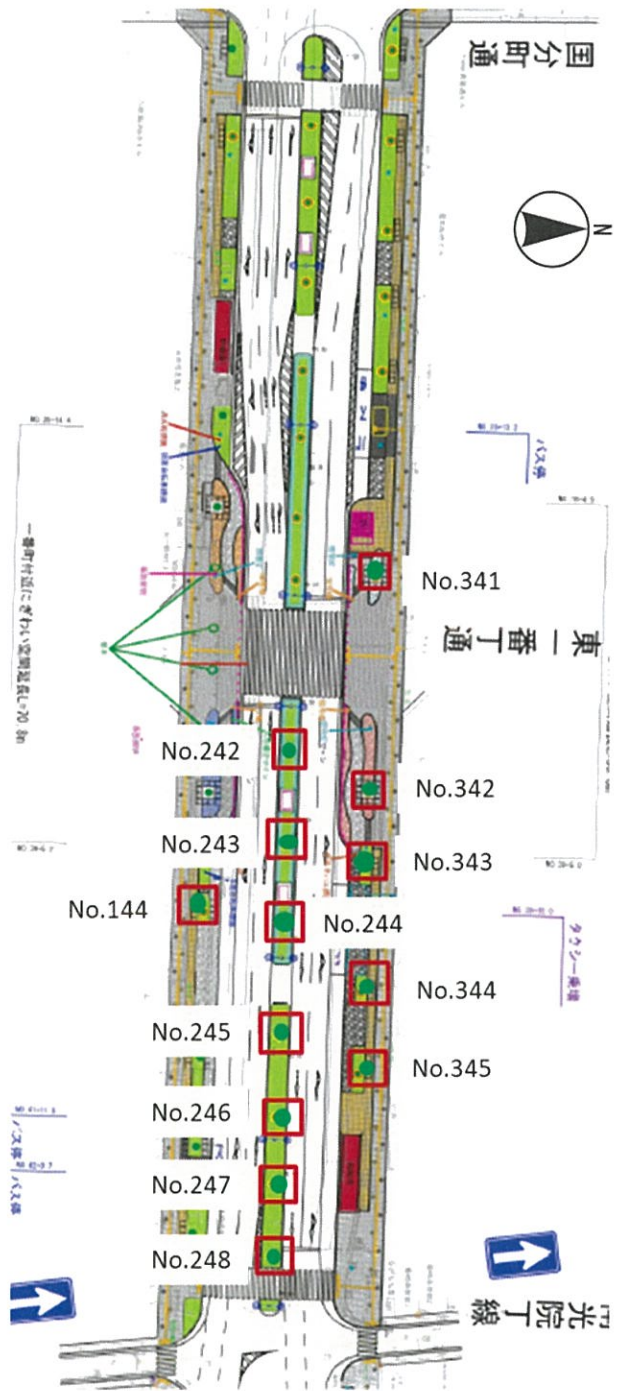
図 6-2.2 樹木・樹林調査実施地点

□ 赤枠で囲まれたケヤキが調査対象木  
※No.は 街路樹番号

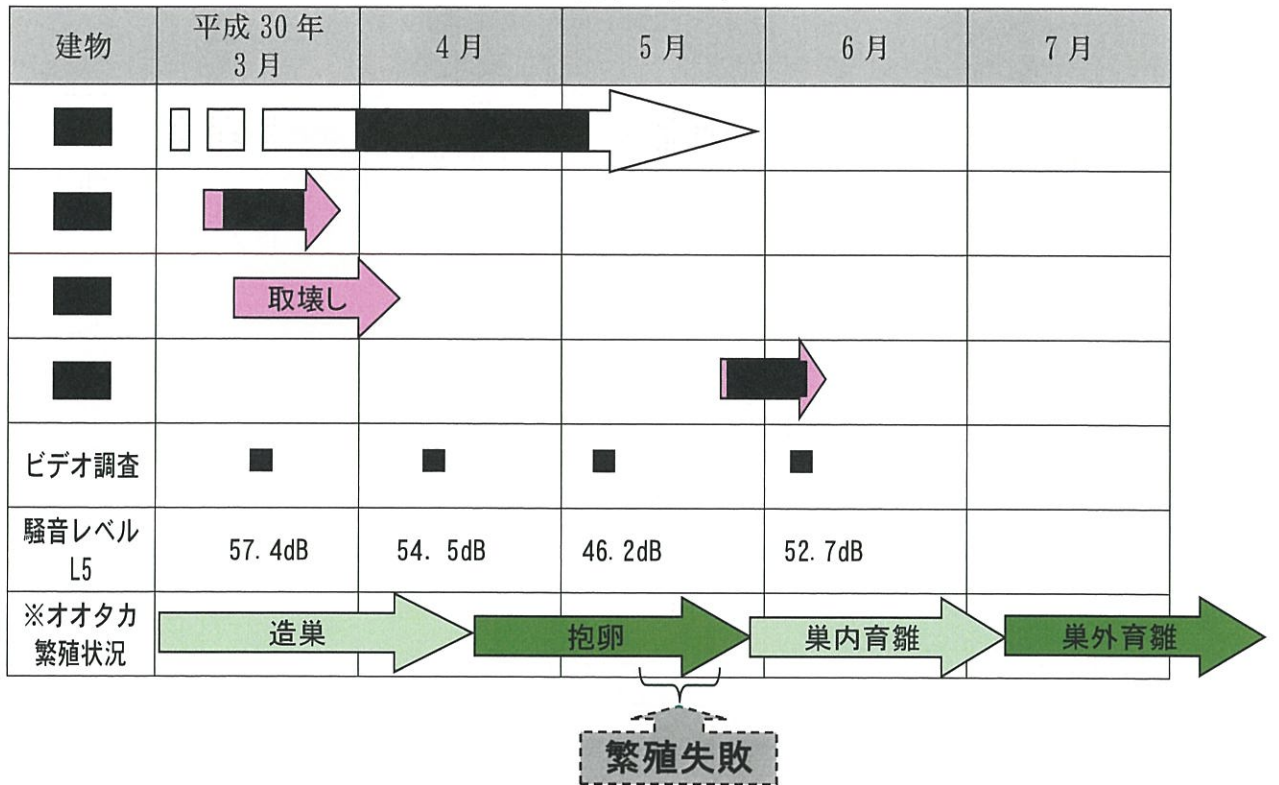
表 7-1.1 概略工事工程

この期間の騒音測定結果は図 7-1.1 及び表 7-1.2 のとおりであり、騒音レベルは 3 月、4 月に高かったが、5 月には去年の工事着工前と同じレベルにまで低下し、6 月上旬には再び高くなっていた。工事工程との関係から、工事が継続される中で工種によって騒音レベルの増減があり、 [ ] 工事に伴って比較的大きな騒音が発生していたものと考えられる。しかし、このような状況の中でオオタカは例年どおり造巣・抱卵を行ったこと、繁殖が失敗したと推定される 5 月中旬から下旬の抱卵期には大きな騒音が発生する [ ] 工事は行われていなかったこと、繁殖失敗後も親鳥は N15 付近に執着してハシブトガラスを追い出す行動をとっていたことから、工事に伴う影響によって繁殖が失敗した可能性は低いと考えられる。
