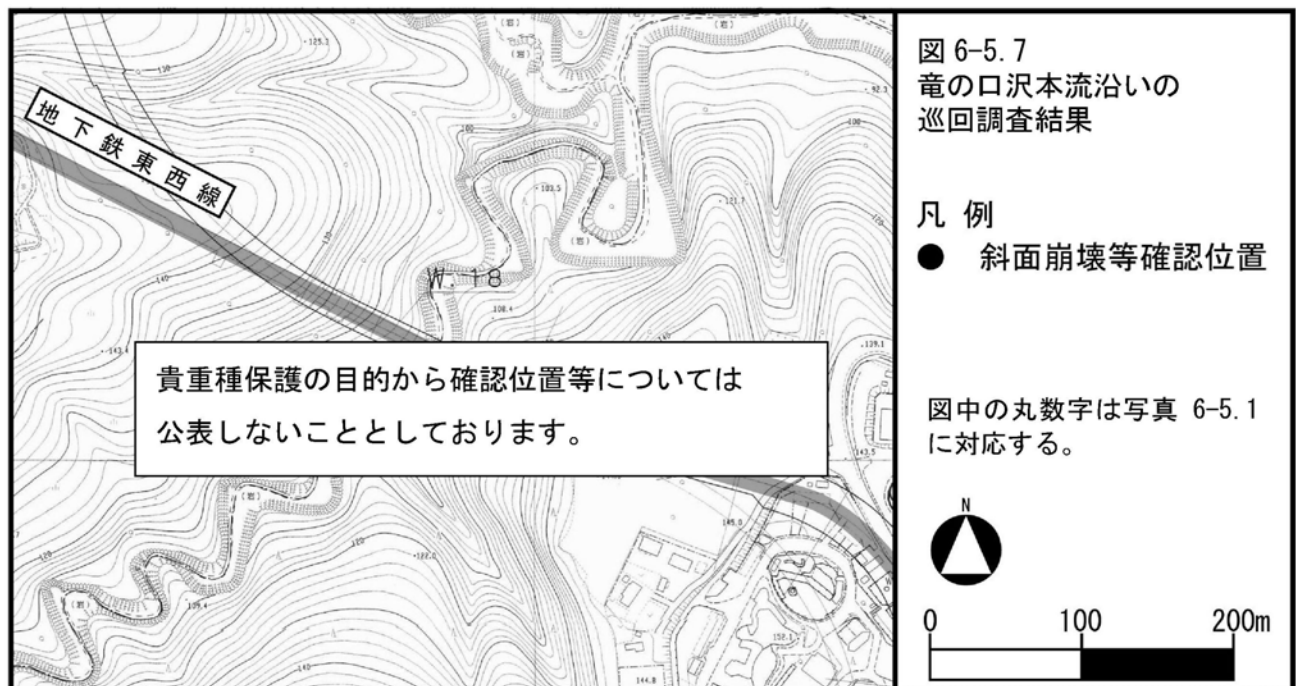
竜の口沢本流を対象とする巡回調査の結果は表 6-5.5 に示すとおりである。調査の結果、平成 23 年 3 月 11 日に発生した平成 23 年（2011 年）東北地方太平洋沖地震によって生じた斜面の崩壊、落石、倒木を複数の箇所で確認した。これらの状況は図 6-5.7、写真 6-5.1 に示すとおりである。竜の口沢本流沿いでは、工事が原因と考えられる水質汚濁、土砂崩れ、林縁の樹木の枯れは確認されなかった。

確認項目	確認状況	確認位置 (図 6-5.7)
変更部排水先の 水質汚濁の有無	変更部排水先の水質汚濁は確認されなかった。(全確認日)	—
変更部の土砂崩れの 有無	平成 23 年（2011 年）東北地方太平洋沖地震とその余震による斜面崩壊、落石、倒木を確認した。(平成 24 年 3 月 9 日、平成 23 年 4 月 15 日、平成 23 年 8 月 20 日)	①、②、③～⑫
	竜の口橋りょう右岸側の変更範囲隣接地において、地震で崩れていた斜面の表面が台風通過による大雨によってさらに崩れた。(平成 23 年 9 月 22 日) 地震による斜面の崩落については竜の口橋りょう右岸側の巡回調査の項で報告する。	⑬
変更部林縁の樹木 の枯れの有無	竜の口沢本流では、変更部林縁の樹木の枯れは確認されなかった※。(全確認日)	—

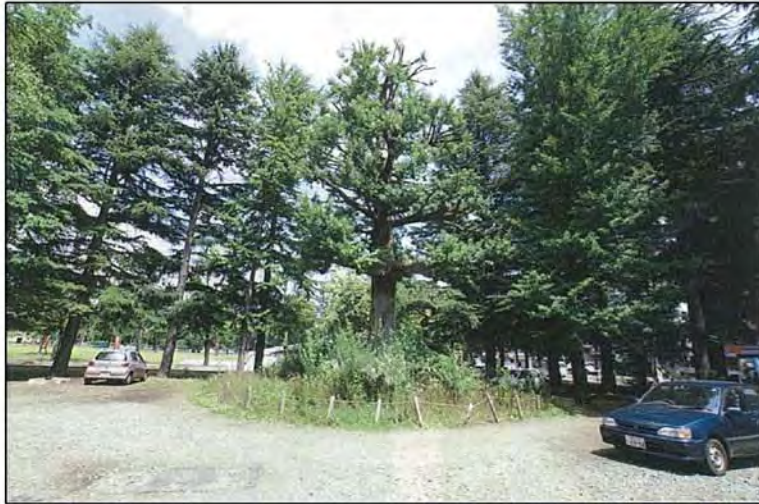
写真 6-6.3 (1/2)
盛葉期 (平成 23 年 8 月 9 日)

調査時期	生育状況概要	参照写真
開葉期前	冬期寒風害等で起こりやすい枝梢枯れや幹・枝の損傷は確認できず、越冬芽にも生育上の特段の異常は観察されなかった。	写真 6-6.1
開葉期	平成 22 年の夏より着葉が見られない樹幹一部（頂上部）※を除き、樹冠全体で萌芽・開葉が確認でき、新葉着葉量もおおむね良好で、順調な生育・伸張が観察された。また、樹木活力度数においても評点：2.0 と評価されるので、樹体の生理活性に問題が生じているとは考えにくい。前述した樹幹頂上部付近の枝の枯損は解消されていないが、昨夏からの観察では枯損の進行がほとんど認められないため、枯損部位の剪定・切除により側芽の伸長を促し、新枝の拡張を図る必要がある。	写真 6-6.2
盛葉期	開葉期から盛葉期までのほぼ 3 ヶ月間は、観測史上最高気温であった平成 22 年の夏同様に平成 23 年も猛暑・小雨等の異常気象が観測され、樹木にとっても「水不足・高温障害」が懸念される状況となった。これらの現象は、樹木の生育上の生理活性を著しく減退させ、生育不良を招来する最大の原因と考えられており、異常落葉や枝先枯れの多発が心配されたが、樹体の外観上の異常はほとんど確認できなかった。	写真 6-6.3
黄葉期	秋期から冬期への季節変化（気温・降水量）が緩慢であったためか、やや黄葉時期が遅れたが、樹冠の全ての葉で均一な黄葉が見られ、生理的な障害による影響は観察されなかった。	写真 6-6.4
落葉期	落葉への移行は順調に推移した。果実（銀杏）の落下が不順だったものの、これ以外に大きな生理障害の形跡は観察できなかった。なお、樹幹頂部の枯損部位の新たな進行は黄葉期・落葉期でも観察されなかったため、来春に向けて剪定作業の計画を進める必要がある。	写真 6-6.5
