6. 予測結果の検証と保全目標の達成状況

調査結果に基づく予測結果の検証及び保全目標の達成状況は、下記及び表 8-7-10 に示す。

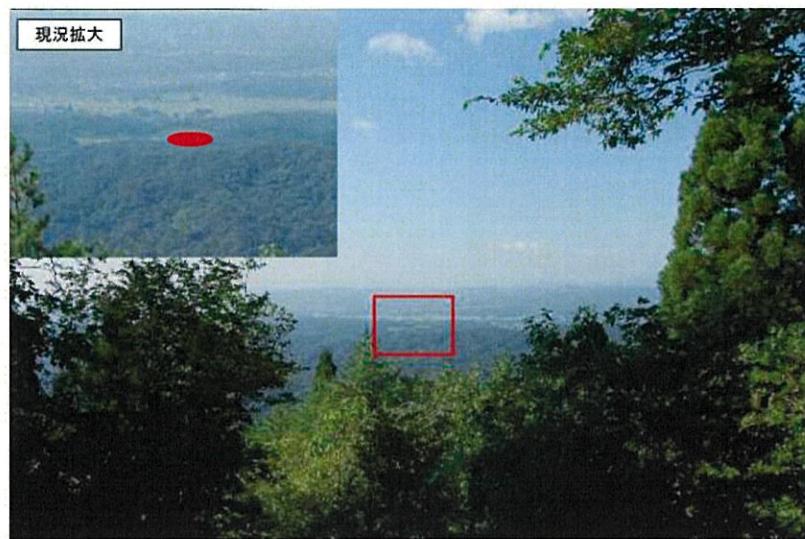
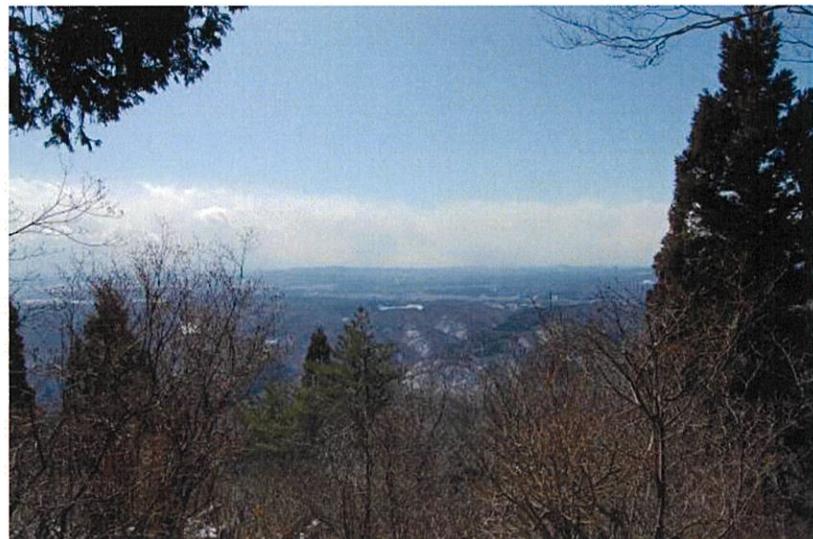
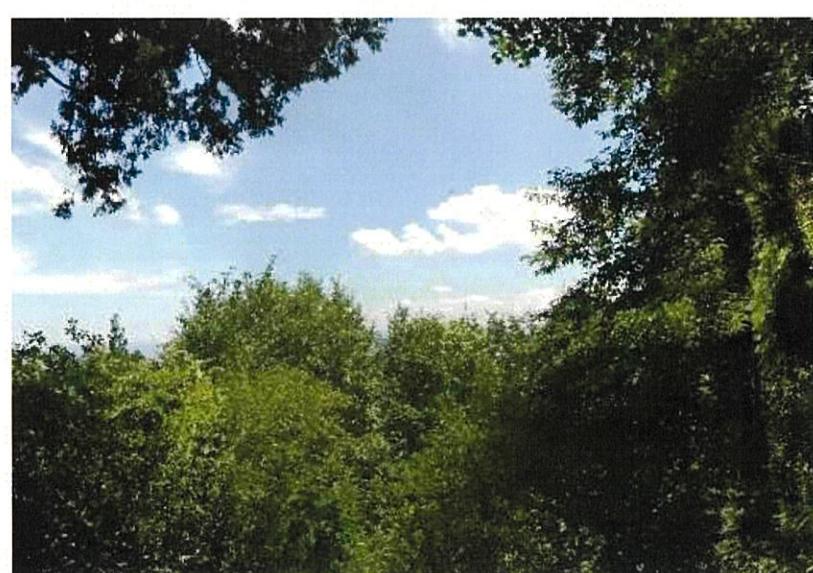
表 8-7-6 に、笹倉山からの眺望状況の検証結果を示し、写真 8-7-5～10 に、工事前の眺望状況及び変化の予測、評価書時点の予測結果、工事後の状況を示す。笹倉山からの大きな眺望変化については、草木の伸長によりいざみ墓園方向が視認できなくなっていた。

調査地点	笹倉山	
調査時期	夏季	冬季
予測結果	眺望対象の方向といざみ墓園の方向は重複せず、改変区域の見込角も小さいことから、眺望の変化はほとんど意識されないと予測される。	
予測結果の検証	第2期事業区域も視認されるものと考えられていた地点であるが、夏季調査では植生の成長により、いざみ墓園方向は視認できなくなっていた。冬季調査では、葉が落ちたことにより枝の間から双眼鏡を使用すれば、いざみ墓園が確認できる状況であり、通常の景観観察においては眺望の変化は意識されないものと考えられる。	
備考	夏季・冬季共に植生の成長によって、いざみ墓園方向は見通せなくなっていた。

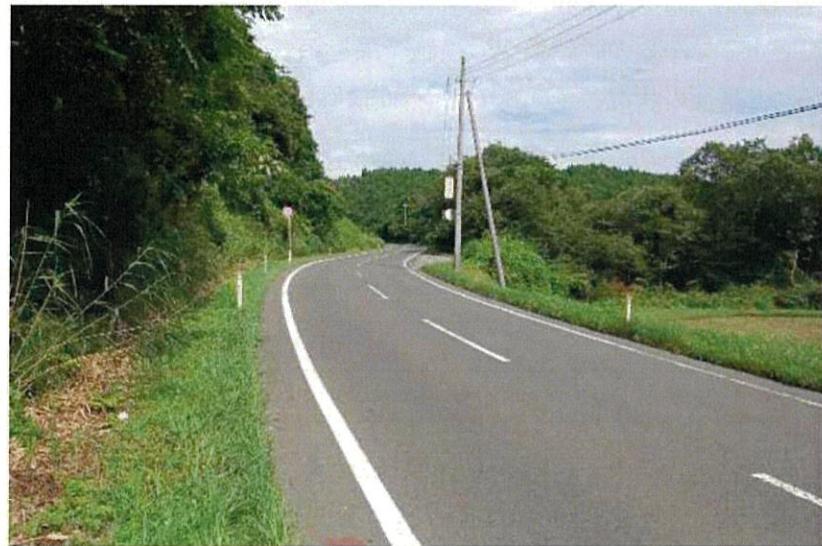
写真 8-7-11 工事前の状況(国道 457 号 : 夏季)

調査地点	国道457号	
調査時期	夏季	冬季
予測結果	移動中の車窓景観であり、視線方向の変化ではないため、眺望の変化はほとんど意識されないと予測される。	
予測結果の検証	第2期事業区域のフォトモンタージュによる変化の予測の通り、遠景の山並みの一部が眺望景観から消失しているが、調査地点と事業区域間の植生が成長しており、伐採による樹木の減少が確認できる範囲は少なく、自然景観の変化は僅かであった。第2期事業区域は工事前後で視認できないままであるため、見込角の変化はない。予測の通り、眺望の変化としてはほとんど意識されない変化だと考えられる。 夏季と冬季の調査結果の変化は落葉に伴い空のみえる範囲が多くなったものの、自然景観の変化として目立つものではないと考えられた。	
備考	地点には歩道はなく、車窓からの眺望となる。

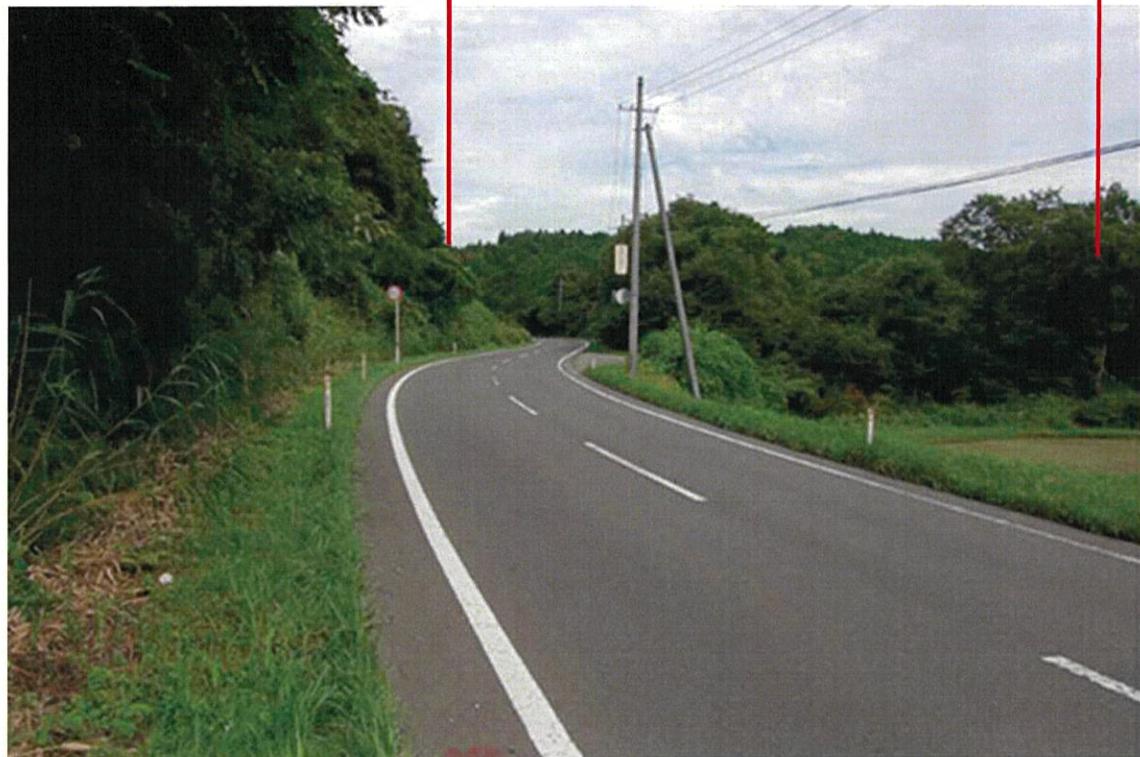
写真 8-7-17 工事前(国道 457 号 : 夏季)

表 8-7-7 に、国道 457 号からの眺望状況の検証結果を示し、写真 8-7-11～16 に、工事前の眺望状況及び変化の予測、工事後の状況、写真 8-7-17～20 に眺望状況の変化の詳細を示す。国道 457 号からの眺望変化については、遠景の山並みの一部に変化があったものの、移動中の車窓景観であることや、手前植生の成長もあり、眺望の変化としてほとんど意識されない変化だと考えられた。

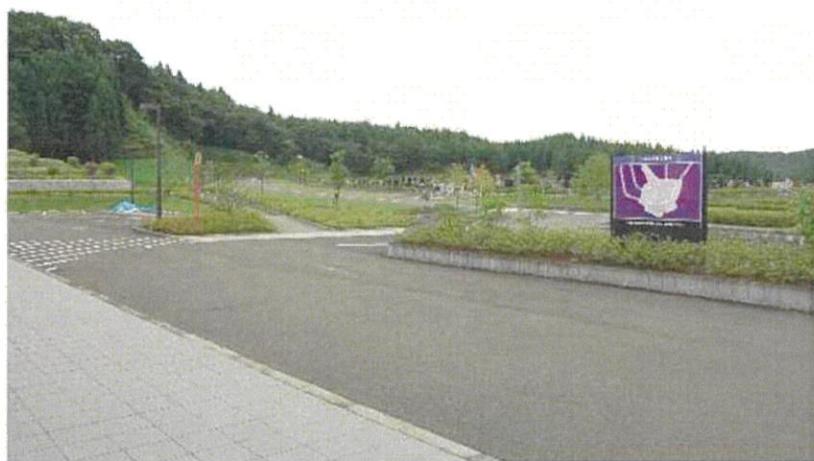
写真 8-7-21 工事前の状況(いずみ墓園管理事務所：夏季)

調査地点	いづみ墓園管理事務所	
調査時期	夏季	冬季
予測結果	眺望変化は大きいものの、閉鎖的な景観から開放的な景観への変化であり、景観的に悪い印象を与えることはないと予測される。また、眺望対象として笹倉山の出現が予測される。	
予測結果の検証	第2期事業区域の眺望変化の予想通り、山林の一部が眺望景観から消失し、笹倉山が出現している。閉鎖的な景観から開放的な景観となった。遠景の山並みの景観に変化があり、第2期事業区域の見込角の変化は確認されなかった。 景観としては空の見える範囲が広くなった一方、緑の見える範囲は縮小しており、少なからず景観の変化は確認されたが、意識されるものではなかった。 夏季と冬季の調査結果の変化は落葉に伴い空のみえる範囲が多くなったものの、自然景観の変化として目立つものではないと考えられた。	
備考	管理事務所を出た際の眺望景観である。

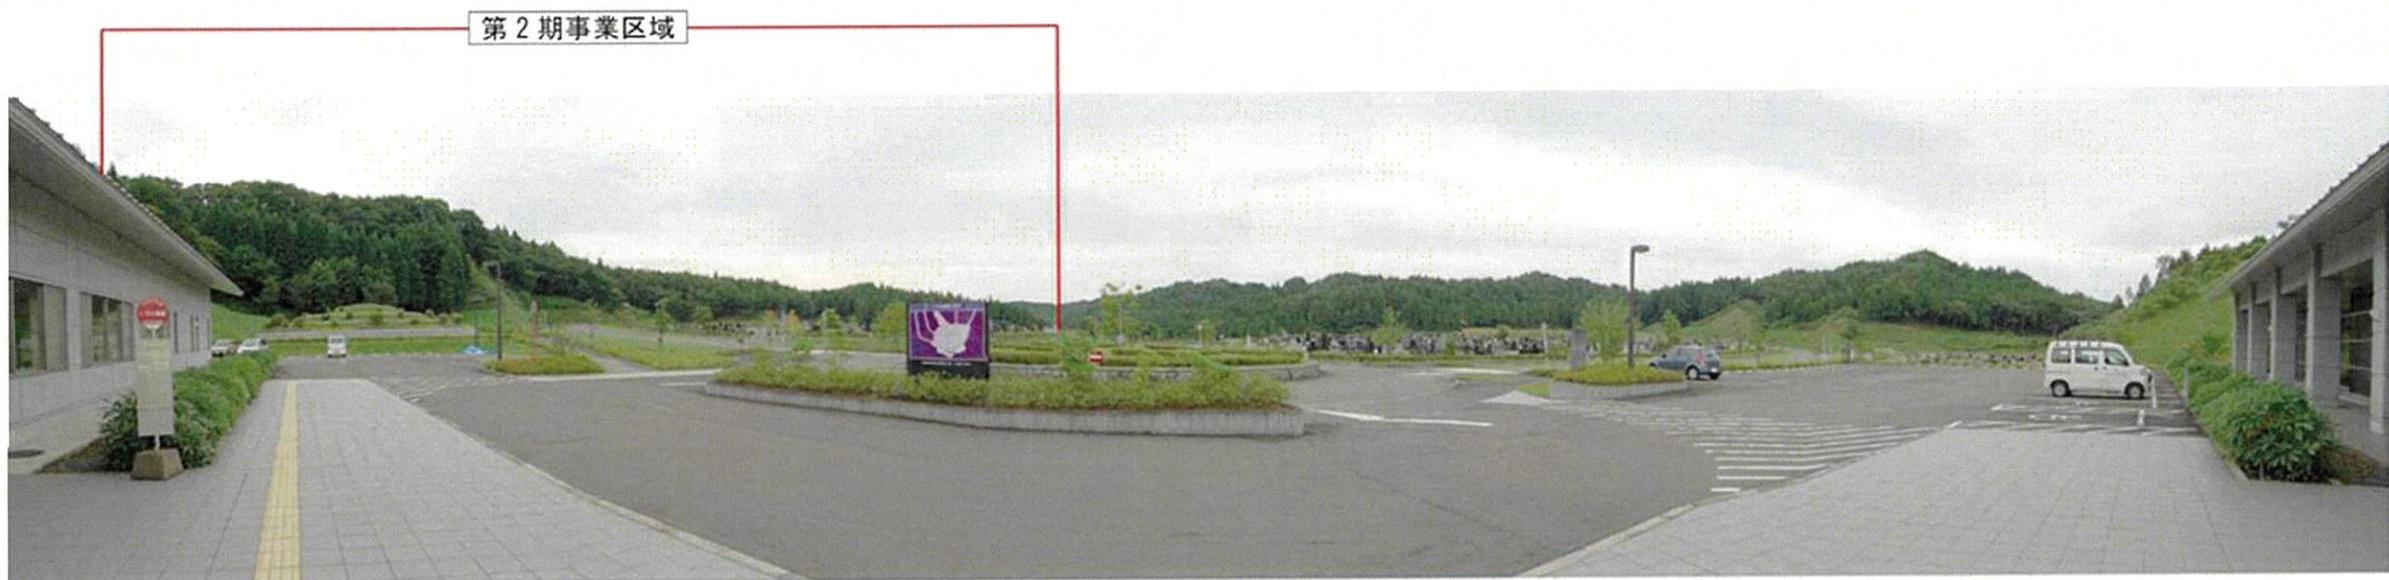
写真 8-7-27 工事前(いずみ墓園管理事務所 : 夏季)

表 8-7-8 に、いづみ墓園管理事務所からの眺望状況の検証結果を示し、写真 8-7-21～26 に、工事前の眺望状況及び変化の予測、工事後の状況、写真 8-7-27～30 に眺望状況の変化の詳細を示す。いづみ墓園管理事務所からの景観の変化については、主に遠景の山並みに変化が見られたが、閉鎖的な景観から開放的な景観への変化であった。

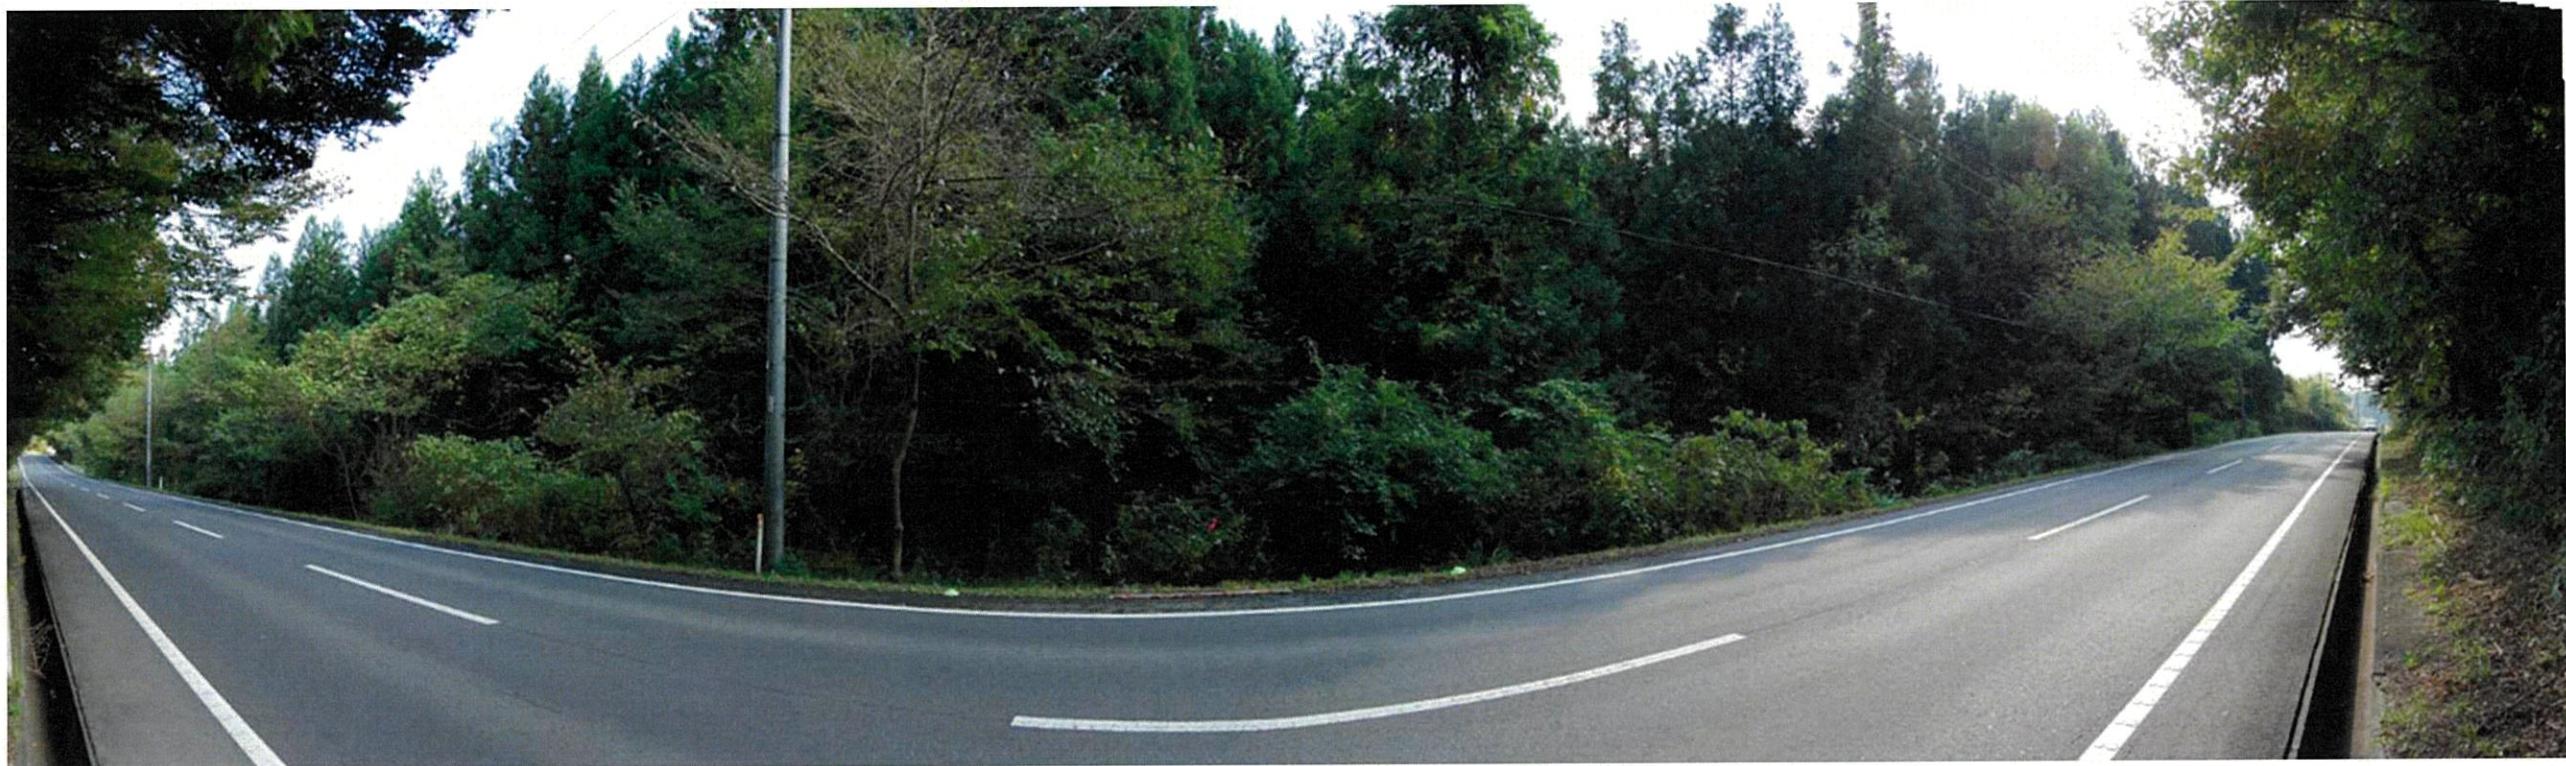
写真 8-7-31 工事前の管理用道路入り口(展葉期:夏季)

調査地点	管理用道路入り口	
調査時期	夏季	冬季
対象地の状況	移動中の車窓景観であり、視線方向の変化ではないため、眺望の変化はほとんど意識されないと考えられる。	
保全措置の効果	第2期事業区域の管理用道路が出来たことにより、眺望景観は大きく変化している。現状、眺望景観の変化は車窓景観からも意識されるものであるが、既に入り口ゲートの着色により眺望変化の影響は低減されており、今後においても管理用道路と国道の間への植林および植生の成長により更に眺望景観への影響は低減されるものと考えられる。 夏季と冬季の調査結果の変化は落葉と積雪に伴い、特に冬季では法面が白く目立つ形となつた。この変化についても、今後法面の植生の成長および植栽によって目立たなくなるものと考えられる。	
備考	地点には歩道はなく、車窓からの眺望となる。

評価書では、工事前後の景観を比較するための予測地点として（ 笹倉山、国道 457 号、いずみ墓園管理事務所）の 3 地点が挙げられている。管理用道路入り口に関しては、景観の変化はあるものの保全措置により影響は低減されており、今後の植生の伸長に伴い景観への影響は、現状よりも更に低減されると考えられる。保全措置としては、入口ゲートへの景観色の着色以外に管理用道路入り口周辺の樹木を残すことを予定していたが、現地でボックスカルバートの埋設が必要となり伐採が必要となったことから、植林を実施することとした。

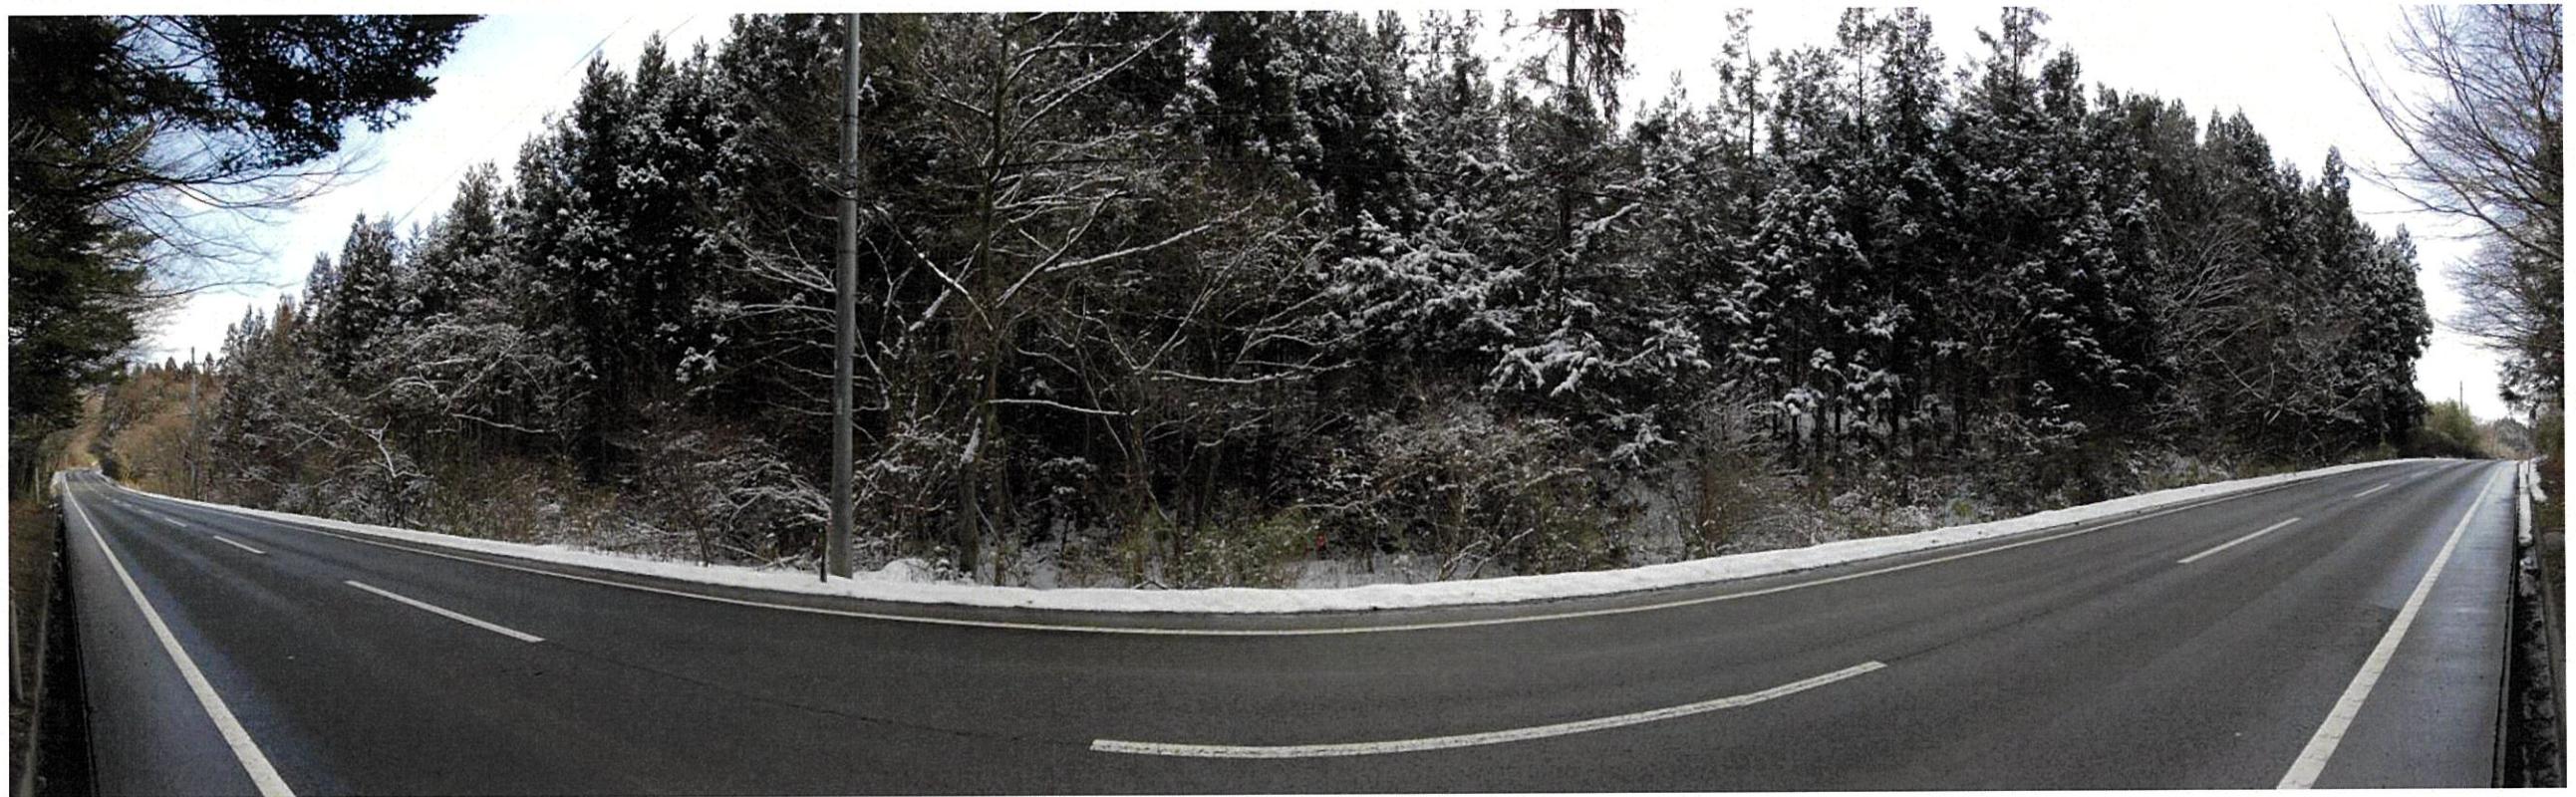
写真 8-7-33 工事前の管理用道路入り口(展葉期：冬季)

※赤枠は特に景観が変化した箇所

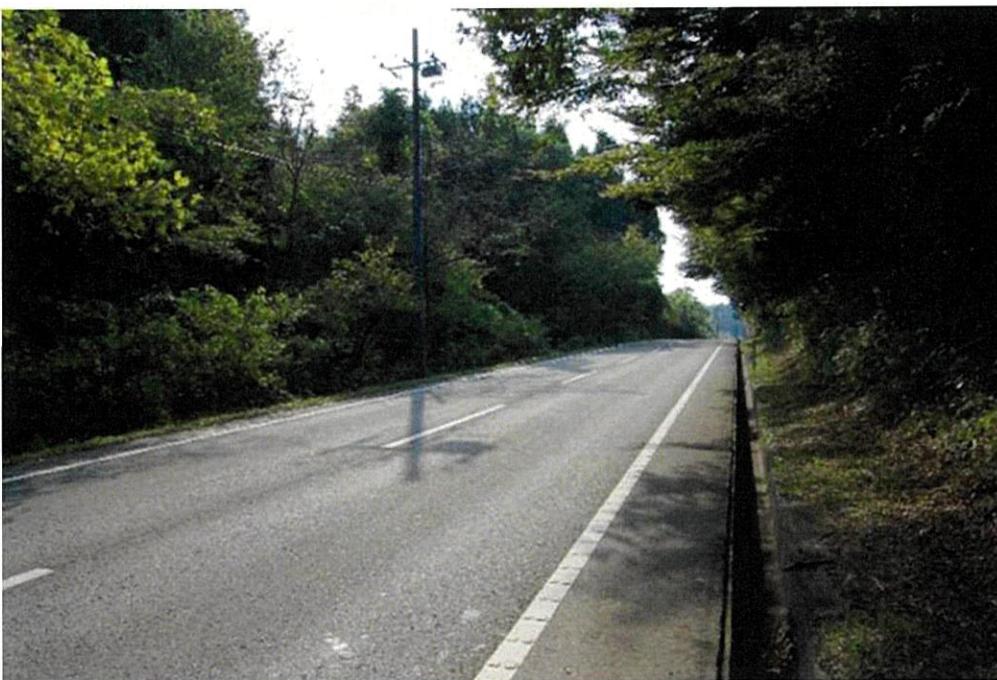
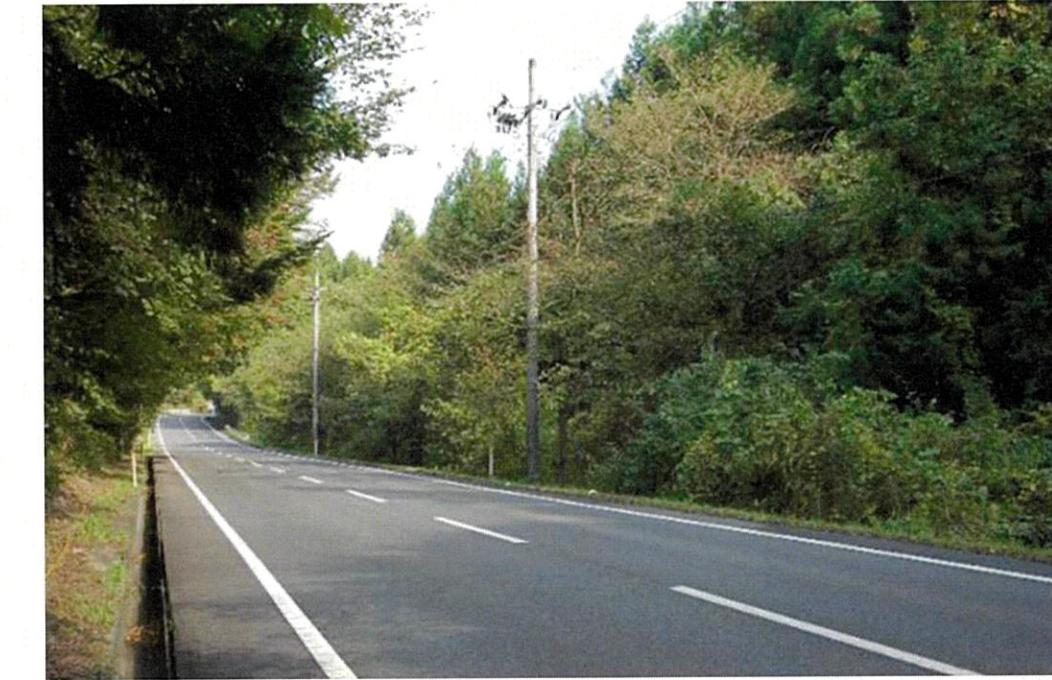
写真 8-7-35 運転者から見た景観の変化比較(夏季)

表8-7-9に、国道457号から管理用道路入り口方向を望む眺望状況について検証結果を示し、写真8-7-31～36に、工事前の眺望状況及び、工事後の眺望状況の変化の詳細を示す。評価書では予測を実施しておらず、保全措置の効果の確認を実施した。国道457号から管理用道路入り口方向の主な眺望変化は、地形変化、伐採、ゲートの設置等によるものであり、景観の変化としては良いものとは言えないが、保全措置として、ゲートへの景観色の着色が実施されており、銀色のゲートから茶色のゲートになったことで目立たなくなり、保全措置の効果が確認された。また、景観配慮のため管理用道路と国道間の林を残す予定であったが、ボックスカルバートの施工のために伐採が必要となり、林が消失しているため、今後同じ箇所に植栽する予定である。植栽については成長が比較的緩やかで大木化しない（ツリバナ、コマユミ、ナツハゼ、メグスリノキ）及び、もともとの植生に含まれている、メンテナンスに手間がかからない（オオバクロモジ、コクサギ、サラサドウダン、トウゴクミツバツツジ）などから選定し植栽を実施する。管理用道路入り口は、車窓からの景観であることや今後の上記の植栽やその後の成長に伴い眺望変化の影響は低減されるものと考えられる。なお、車止めについては安全管理の観点から赤白の配色としている。

※赤枠は特に景観が変化した箇所
