仙台市新墓園建設事業（第2期）に係る
環境影響評価事後調査報告書（第8回）

平成31年4月～令和元年12月調査結果

令和2年4月

仙 台 市

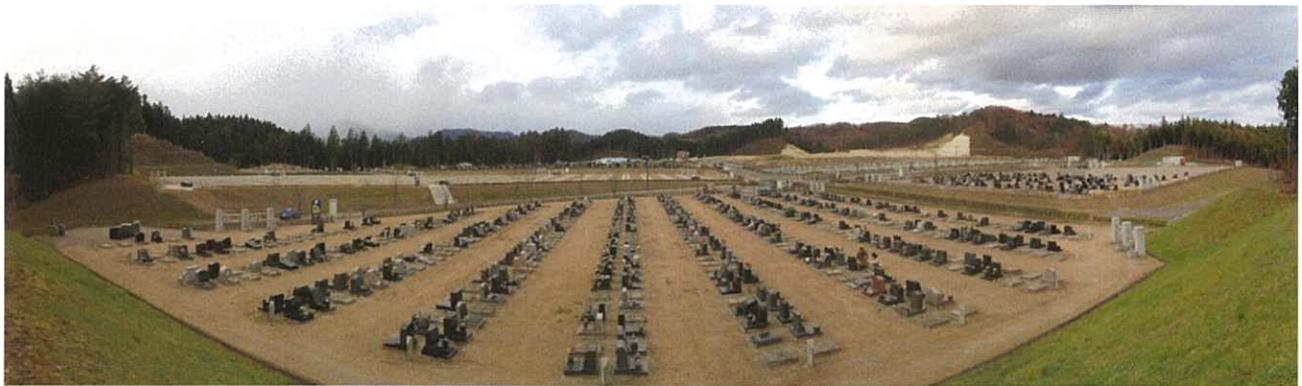
写真 5-1 第 2 期事業区域 1 工区の状況 (令和元年 11 月 29 日撮影)

これまでの本事業の進捗状況は、表 5-1 のとおりである。1 工区の状況は写真 5-1 のとおりであり、一部区画で貸出を開始している。2 工区の状況は写真 5-2 のとおりであり、令和元年 11 月現在、造成工事を実施しているところである。

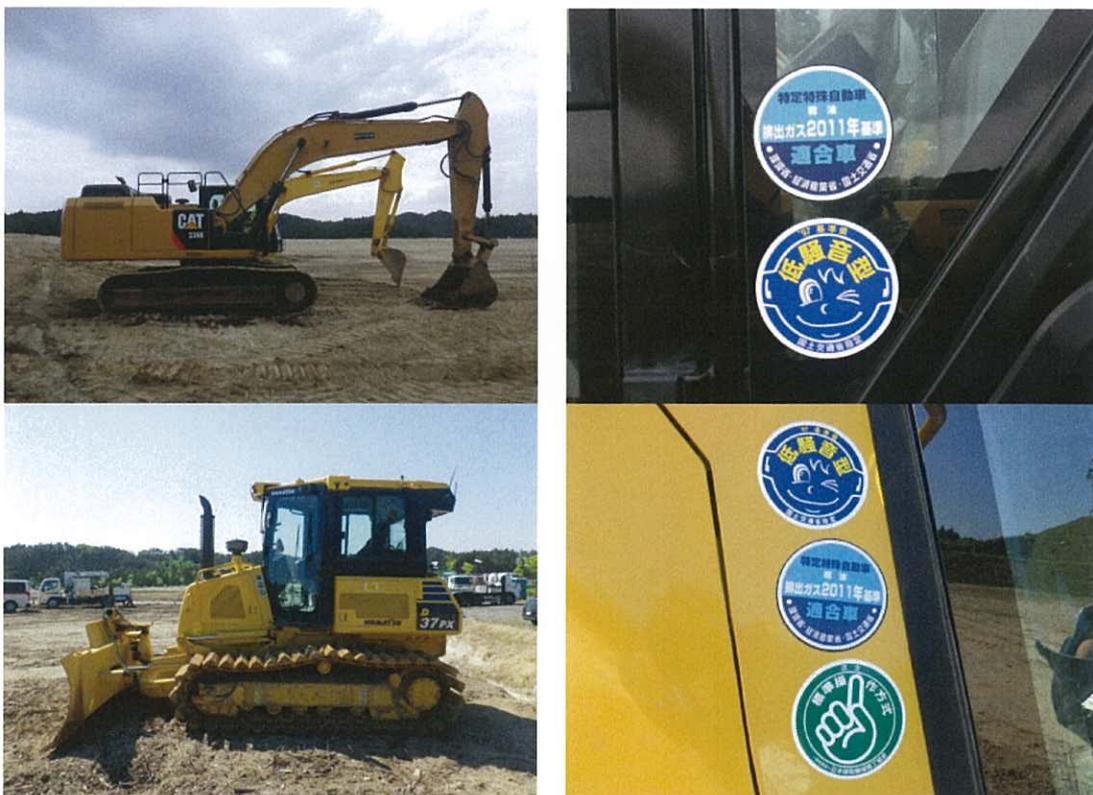
写真6-1 油圧ショベル（上段）とブルドーザー（下段）（令和元年8月19日撮影）

建設機械からの排出ガス及び騒音を低減するため、今年度実施した造成工事では、排出ガス基準適合及び低騒音型の油圧ショベル、ブルドーザー、タイヤローラー等を採用した。

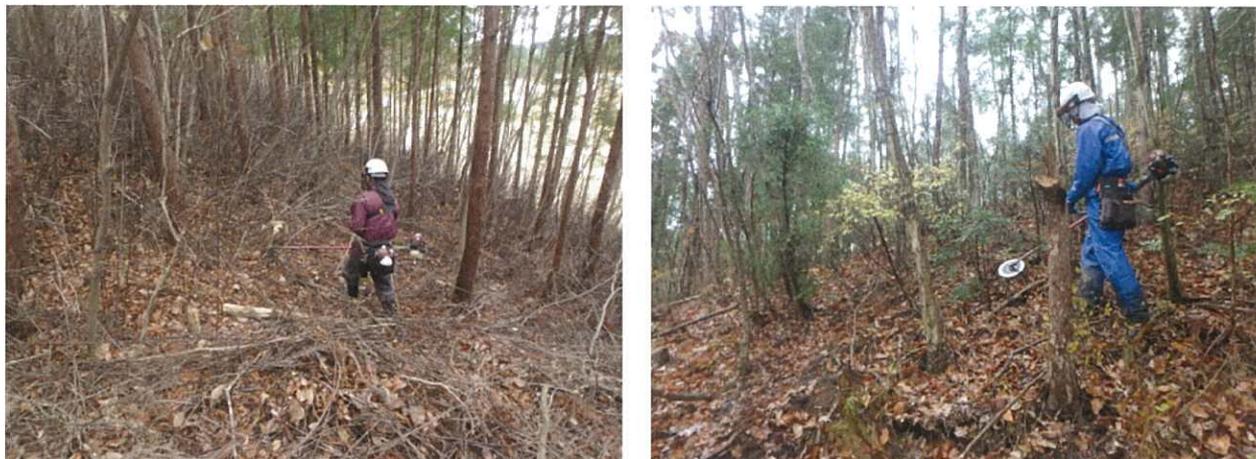
写真 6-4 下刈り作業及び集積の状況（令和元年 12 月 4 日撮影）

生態系への影響や廃棄物発生量、温室効果ガスの低減のため、残置森林において下刈りを実施するとともに、下刈り材を森林内に集積し、小動物の生息場所を創出した。

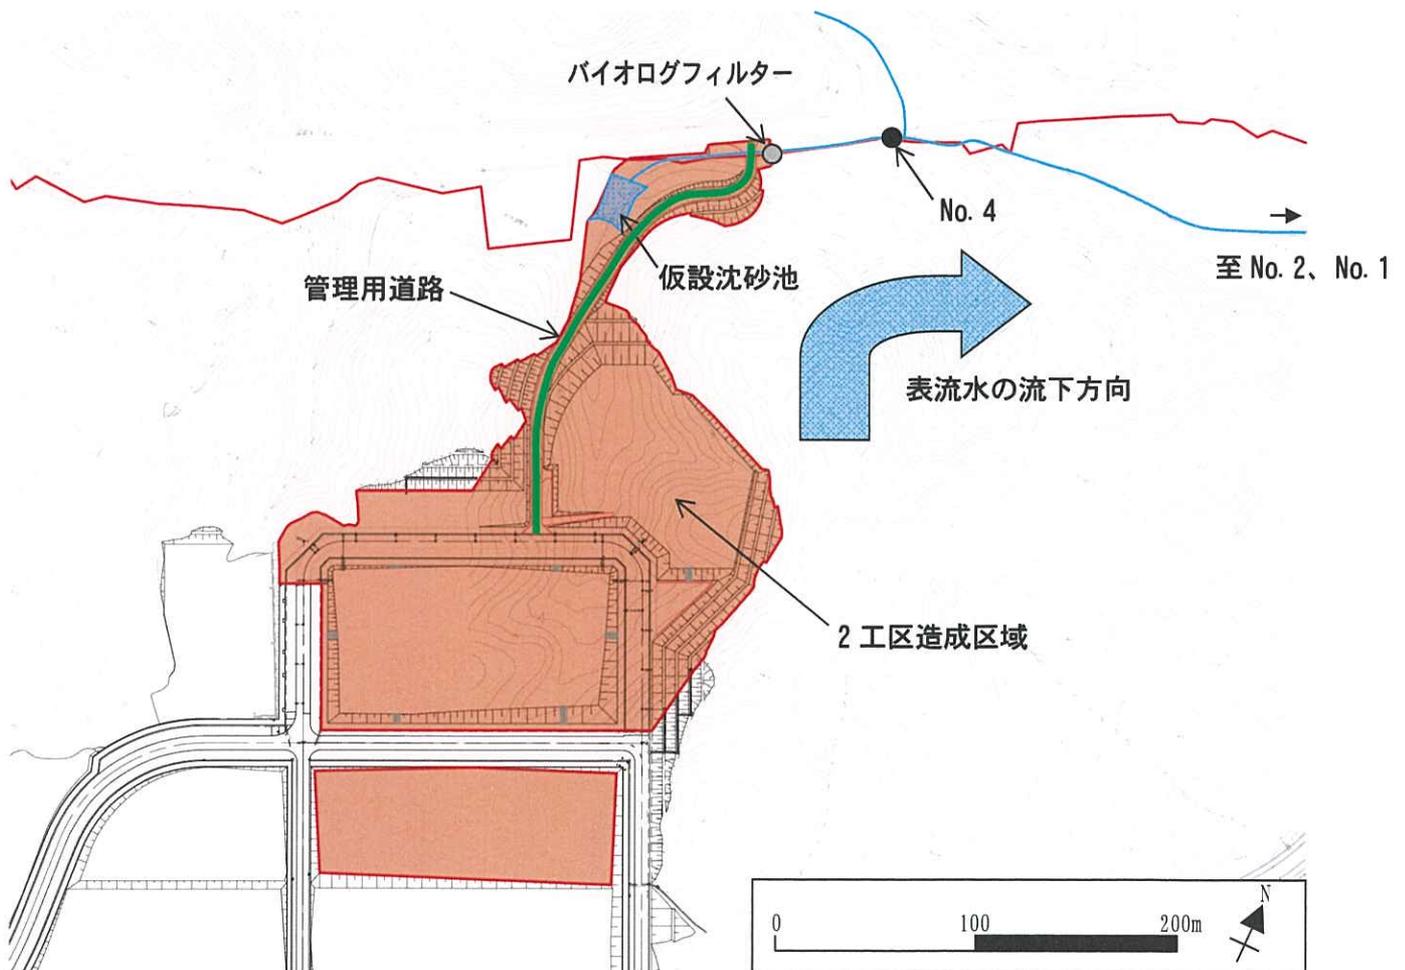
図 8-1-2 2 工区造成区域と調査地点の関係

2 工区造成区域と調査地点の関係は、図 8-1-2 に示すとおりである。造成区域の表流水は、仮設沈砂池に流入した後、調査地点 No. 4→No. 2→No. 1 の順に流下する（図 8-1-1 参照）。

施工業者による監視結果は、表 8-1-4 に示すとおりである。令和元年 9 月 9 日に監視目安よりも濃度の高い濁水が確認されたことから、下流への影響を軽減するため、令和元年 9 月 19 日、図 8-1-2 に示す仮設沈砂池の下流側水路にバイオログフィルターを設置した（「第 6 章 環境の保全及び創造のための措置の実施状況」の写真 6-3 参照）。

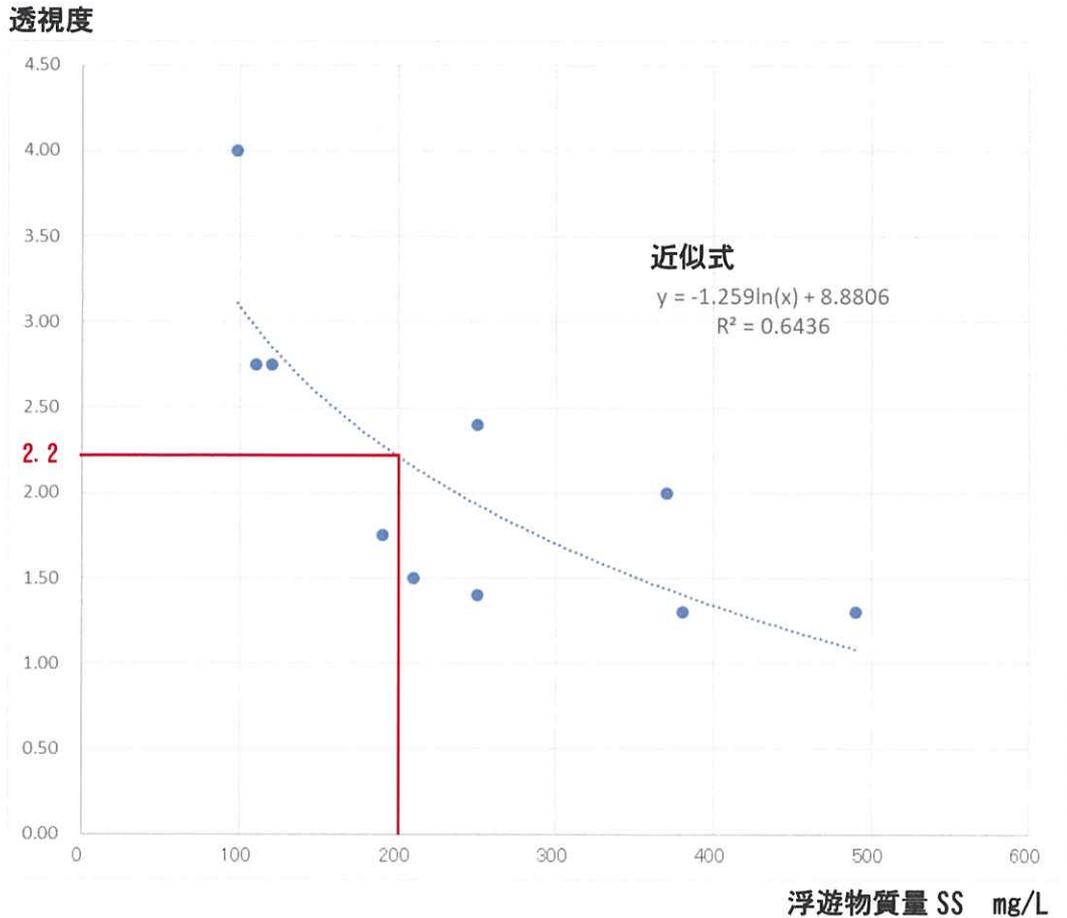
図 8-1-3 浮遊物質 SS と透視度との関係

降雨時に仮設沈砂池から流出する濁水については、施工業者が透視度 2.2（図 8-1-3 に基づき浮遊物質 SS 換算=200mg/L）を目安として監視を行っている。第 2 期事業区域の施工前に 2 工区で採取した土砂サンプルを用いて測定した浮遊物質 SS と透視度との関係は、図 8-1-3 に示すとおりである。

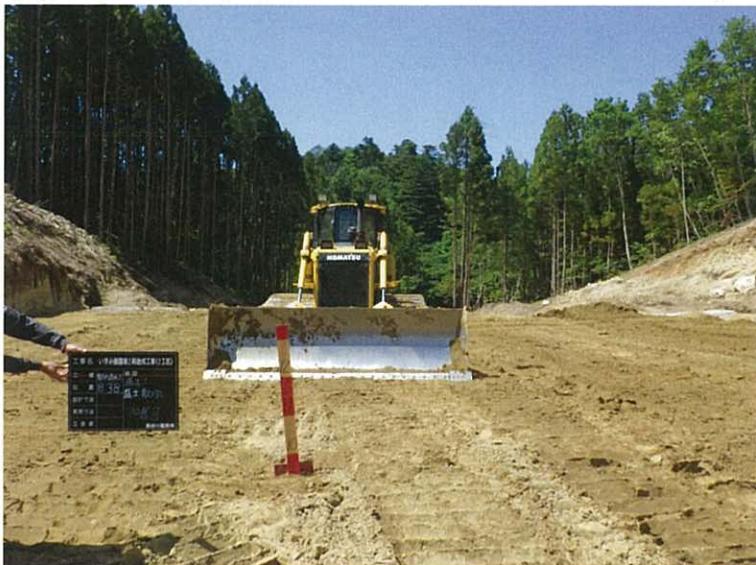
写真 8-2-2 ブルドーザーによる敷均しの状況 (令和元年 5 月 30 日撮影)

土地の安定化のための段切り施工や敷均し、転圧の状況は、写真8-2-1～写真8-2-4のとおりである。また、盛土工事の施工手順は図8-2-1のとおりである。締固め後はRI計器による密度試験を実施し、路体は1管理単位の現場乾燥密度の平均値が最大乾燥密度の92%以上、路床は同じく97%以上を管理基準値として管理しており、いずれの試験結果も管理基準値を満たす結果であった。このことから、土地の安定化のための措置が適正に行われていることを確認した。

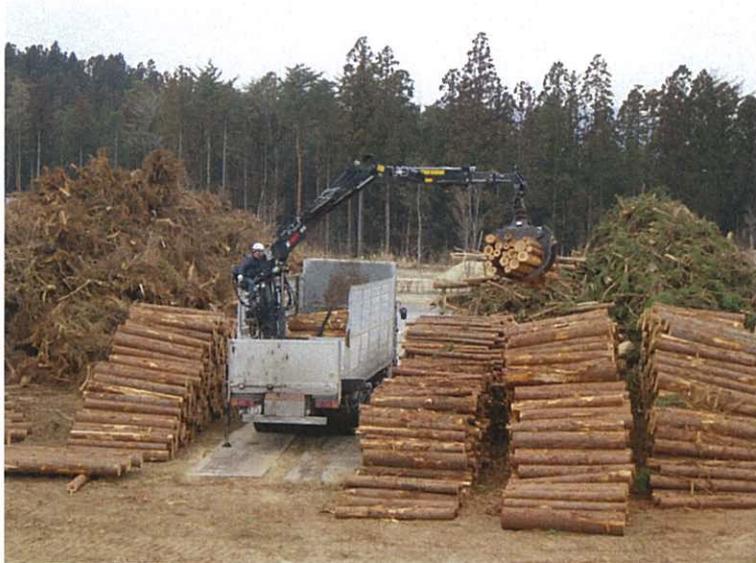
写真 8-4-1 用材の搬出状況 (平成 31 年 2 月 19 日撮影)

伐採木の処理状況は、表8-4-1に示すとおりである。用材として売払した数量は約579m³、チップ材として売払した数量は約175m³であった。枝条材や除根材については、再資源化施設に委託して破砕処理し、処理後はバイオマス燃料やマルチング材として再利用された。その数量（枝条材＋除根材）は6,886m³であった。この結果から、伐採木の全量が有効活用されたことを確認した。

評価書における伐採木の処理の保全目標は「伐採木が適正に処理・再利用されていること」としてはいるが、伐採木は用材やチップ材として売払を行い、枝条材や除根材は木質バイオマス等として再利用を図り、伐採木の全量を適正に処理・再利用していることから、保全目標を達成していると判断する。
