## 第8章 事後調査の結果

### 8.1. 地形及び地質

#### 8.1.1. 土地の安定性（盛土法面の状況）

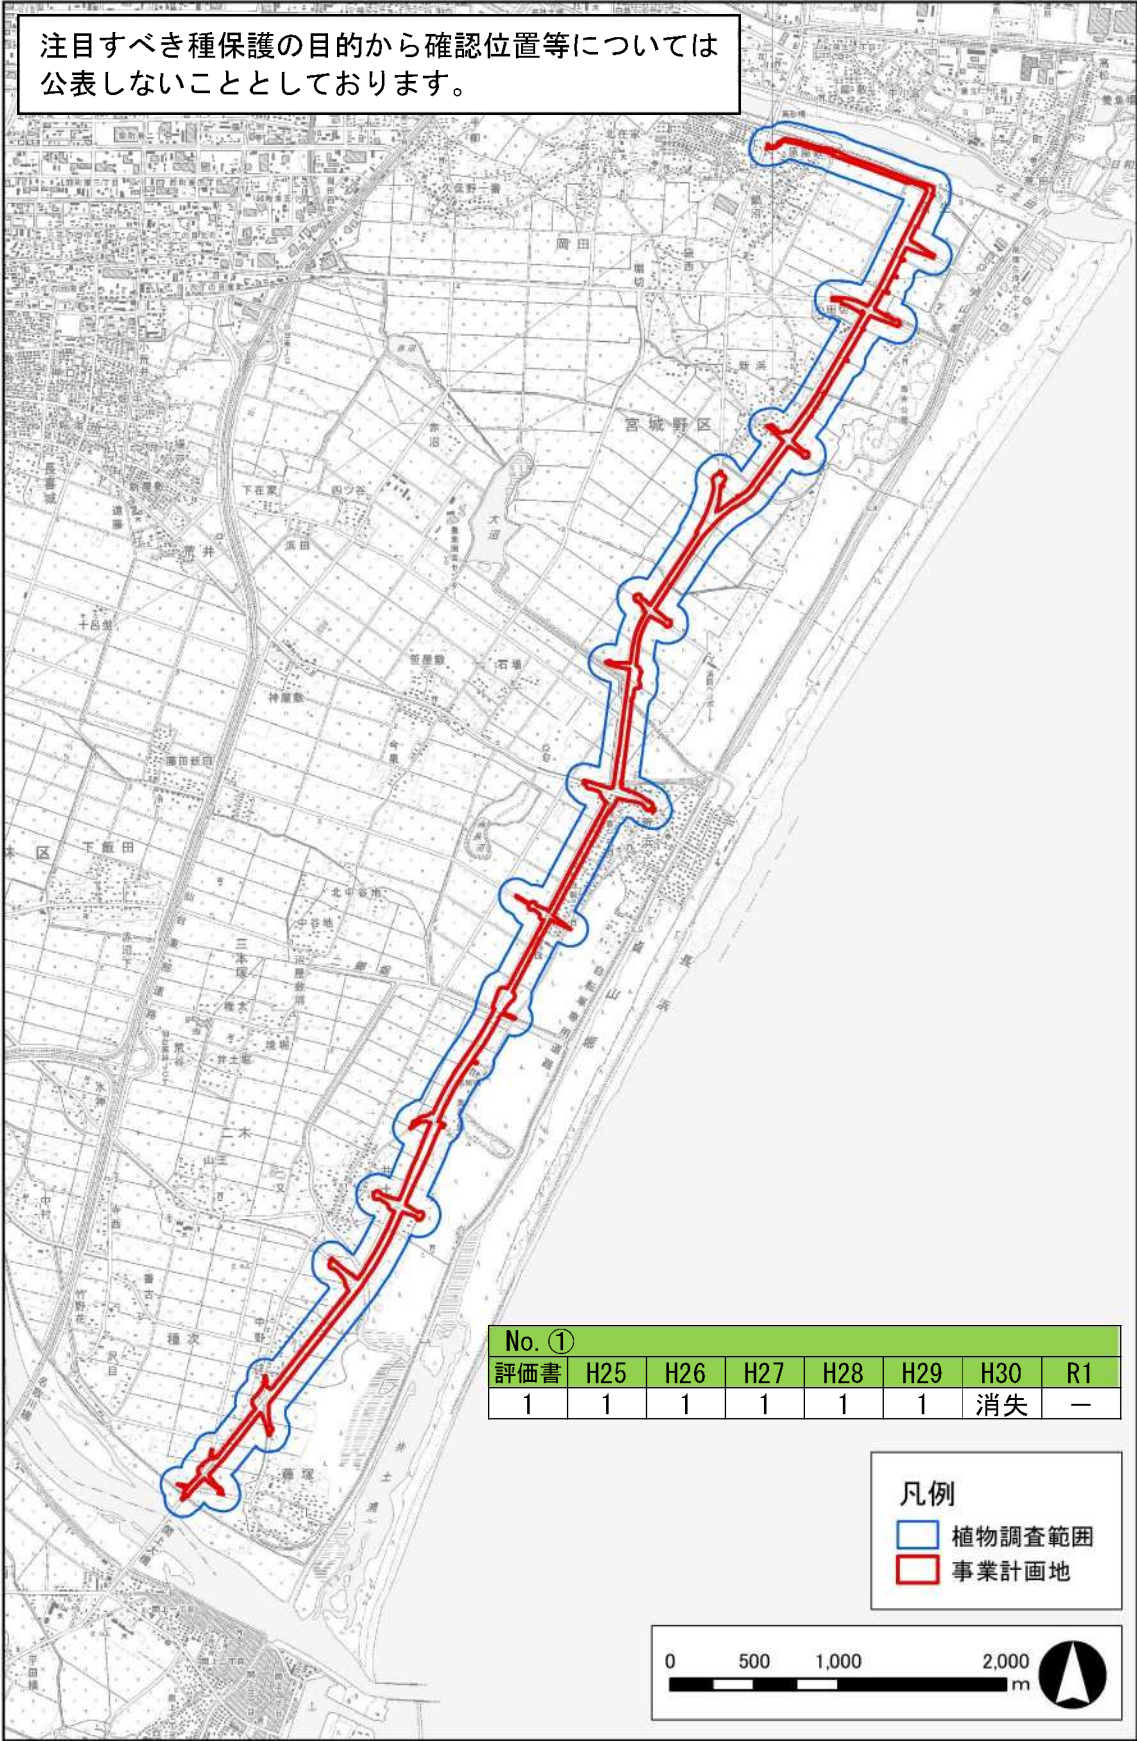
図 8-1 注目すべき種の確認結果 (ハンノキ)

写真 8-4 ハンノキが消失した生育地点①の状況  
 (令和元年 9 月 3 日撮影)

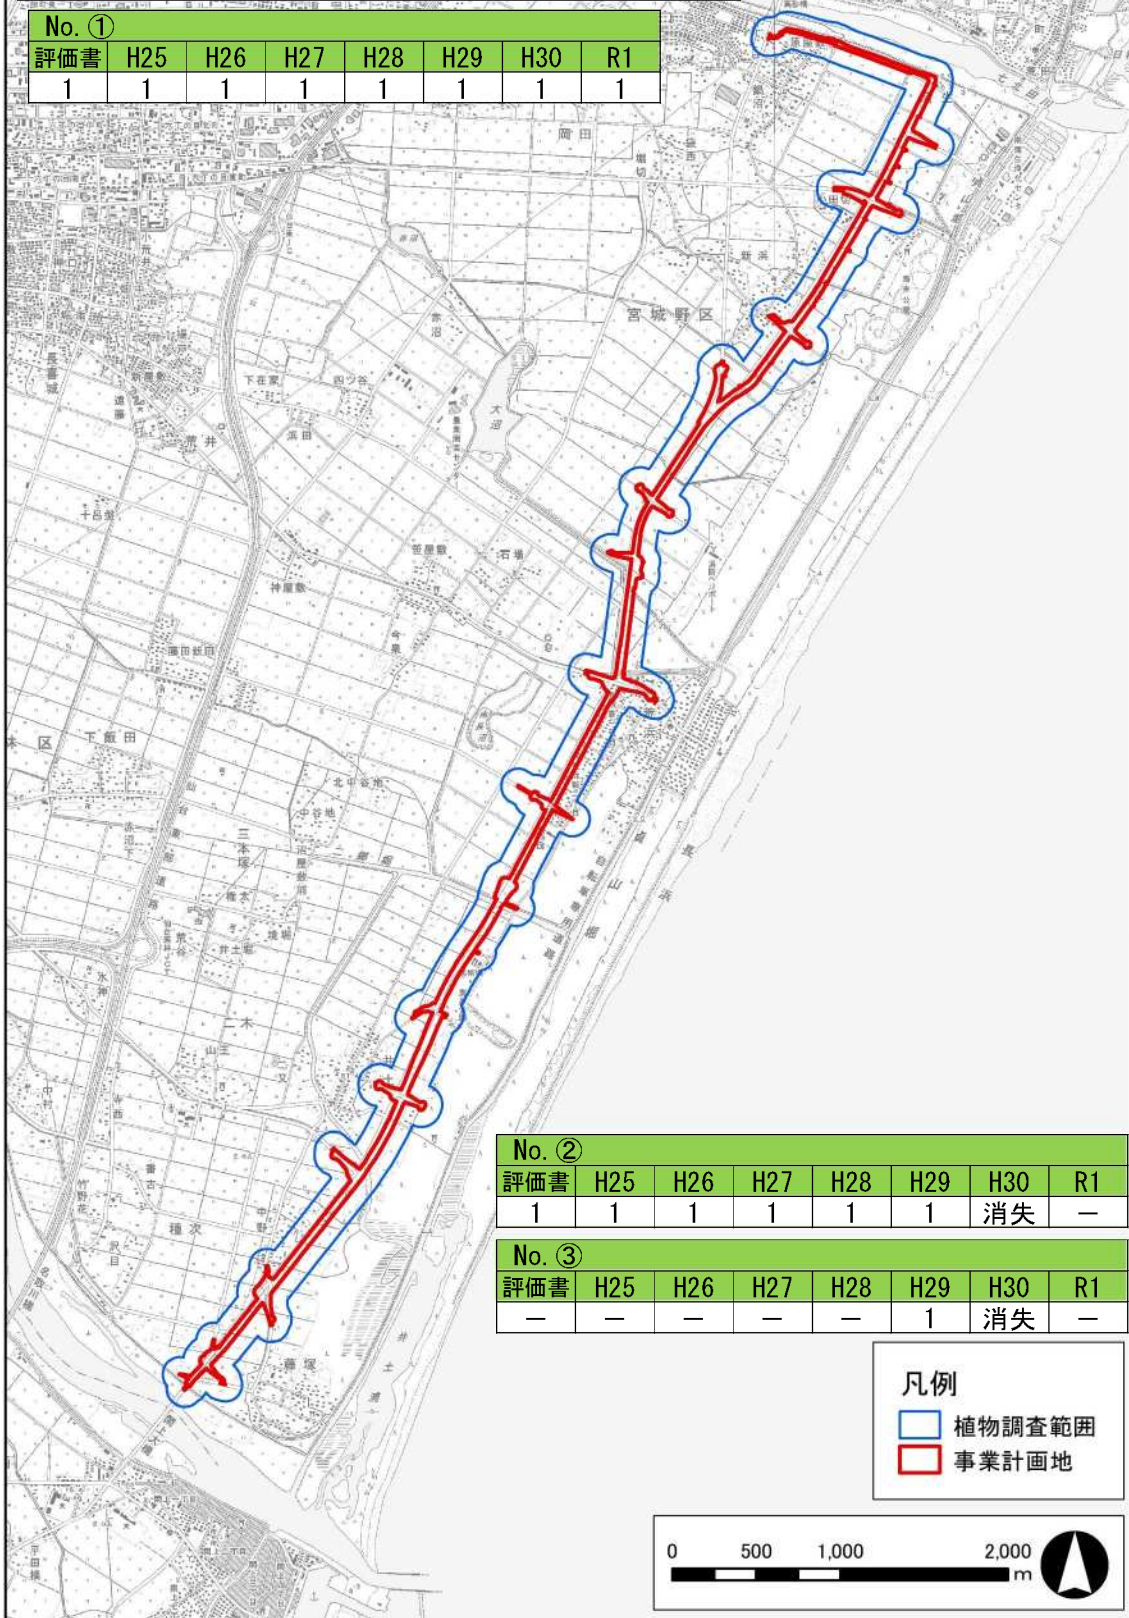
図 8-2 注目すべき種の確認結果（エノキ）

エノキは評価書の調査時に 2 地点で計 2 個体の生育を確認しており、平成 28 年までは個体数の増減はなかった。平成 29 年は事業計画地に近い生育地点②の近傍（生育地点③）で 1 個体新規確認したが、平成 30 年に農地復旧事業により生育地点①を除き消失した。

本年度は生育地①において既存の生育個体 1 個体を確認した。

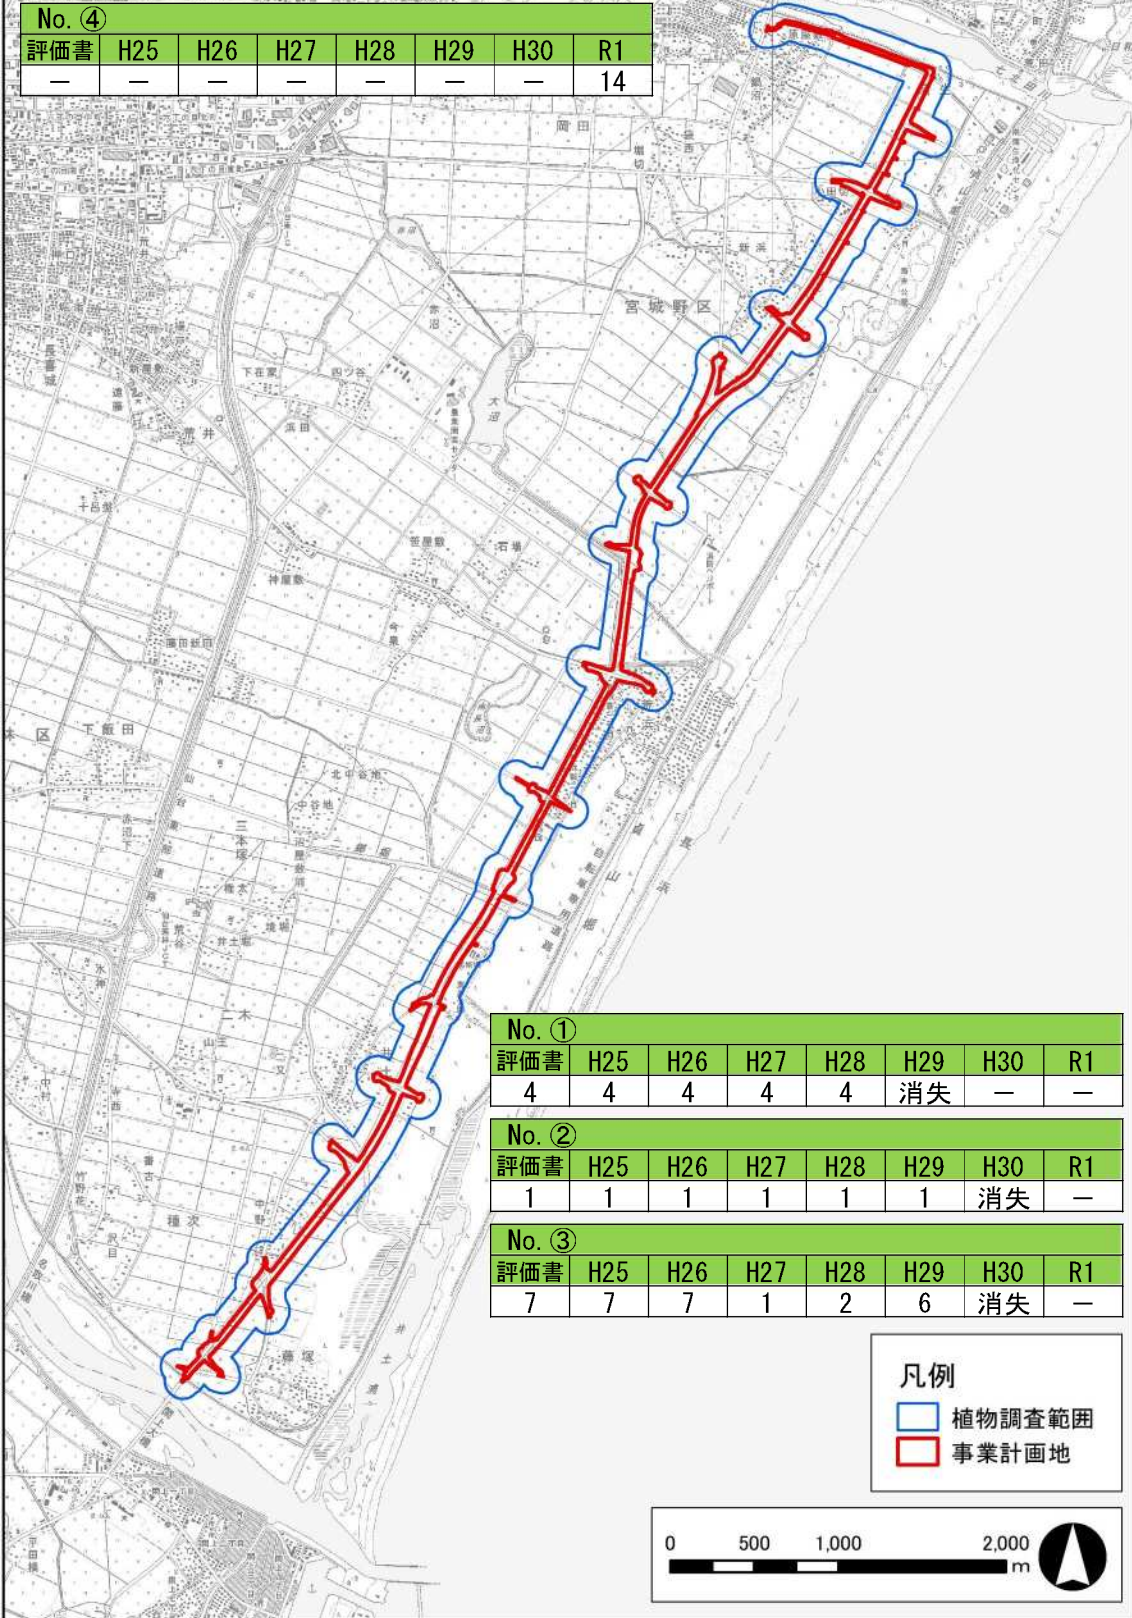
図 8-3 注目すべき種の確認結果（シロダモ）

シロダモは評価書の調査時に 3 地点で計 12 個体の生育を確認しており、平成 26 年までは個体数の増減はなかった。しかし、平成 27 年は事業計画地外の生育地点③において、地権者等の管理作業による伐採等により 6 個体の減少を確認した。平成 28 年は伐採株のうち 1 本に着葉が確認された。平成 29 年は事業地計画地内の生育地点①は本事業の実施により消失したが、事業計画地外の生育地点③の伐採株のうち、さらに 4 本に着葉が確認され、計 7 個体の生育を確認した。しかし、平成 30 年に農地復旧事業によりすべて消失した。

本年度の調査では、XXXXXXXXXXのエノキの生育地①近傍で新たに 14 個体の生育を確認した。

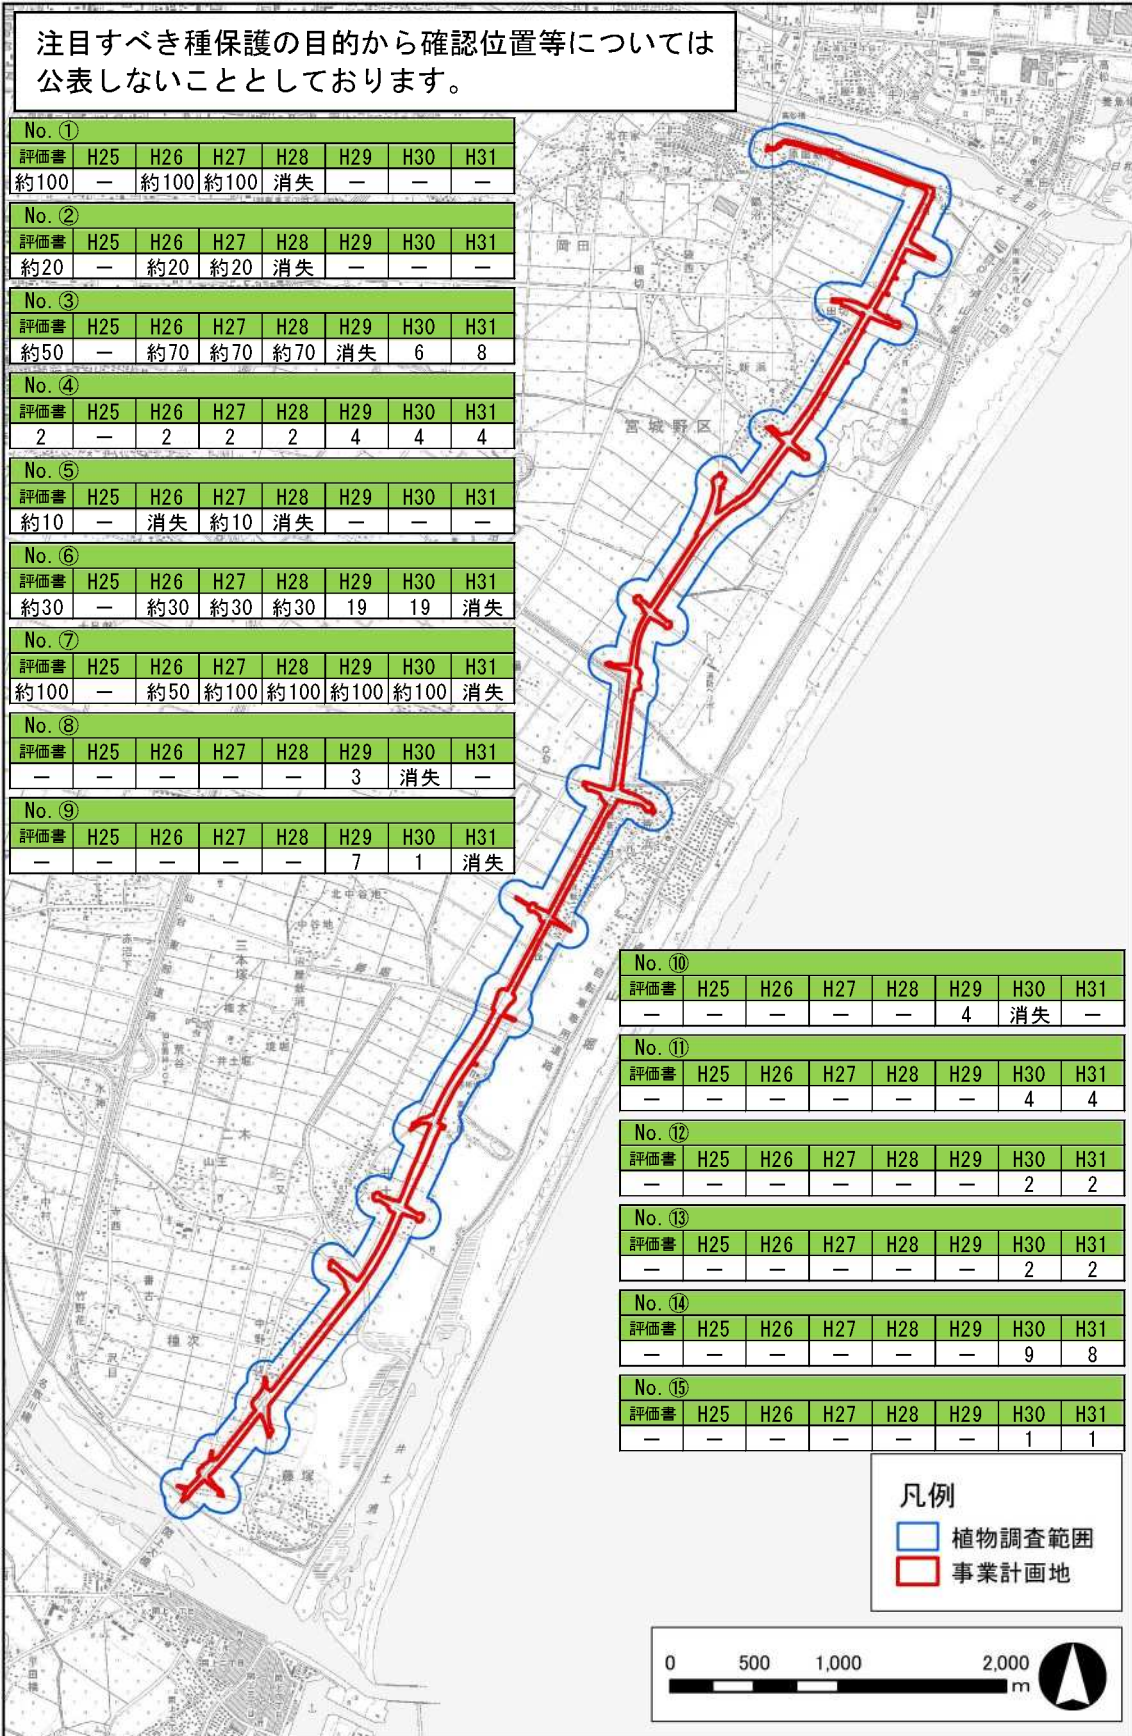
図 8-4 注目すべき種の確認結果（ノウルシ）

ノウルシは評価書の調査時に 7 地点で計約 310 個体の生育を確認したが、平成 28 年は [ ] で一部が消失した。平成 29 年は [ ] の進捗によりさらに一部が消失したが、事業計画地外の水路法面や草地内の 3 地点で新たに生育を確認した。平成 30 年は平成 29 年新規確認地点のうち 2 地点が消失したが、 [ ] で再確認を含めて確認地点が 6 地点増加し、計約 150 個体の生育を確認した。平成 31 年は [ ] の農地復旧事業により 3 地点が消失した。

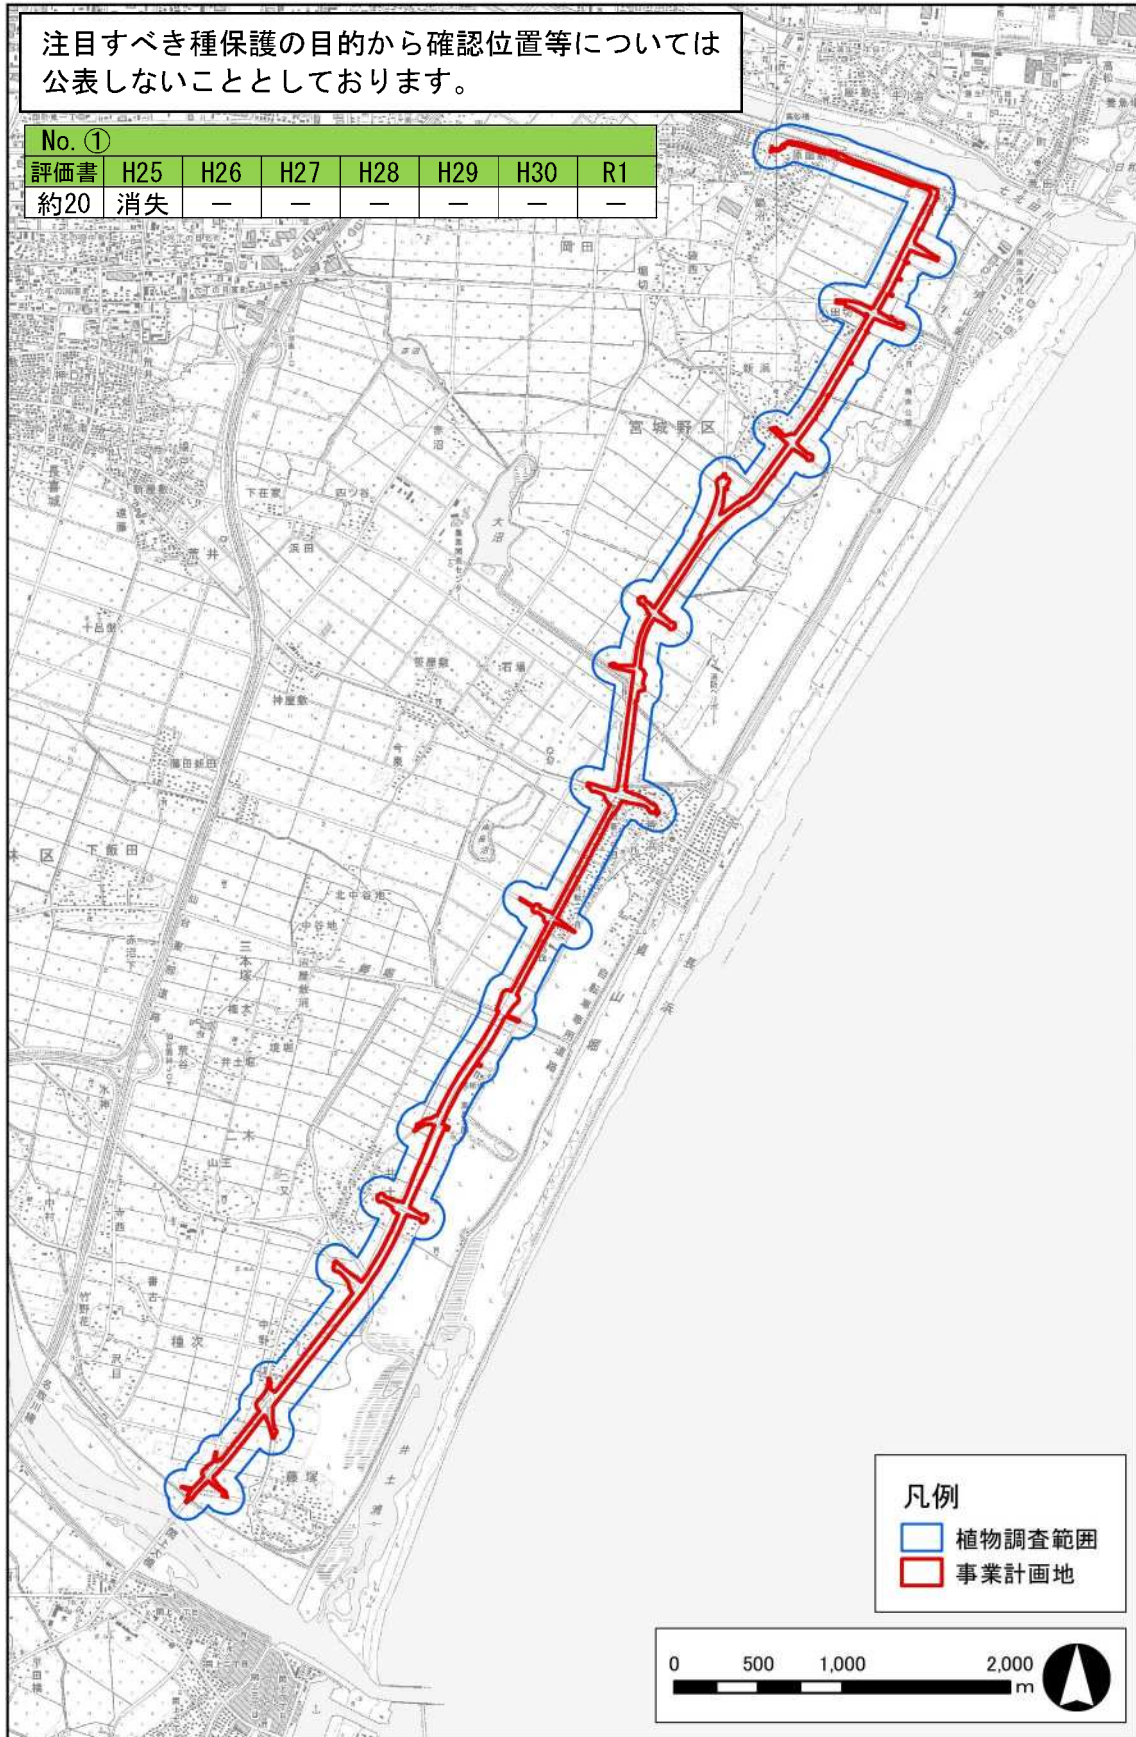
図 8-5 注目すべき種の確認結果（ミズオオバコ）

写真 8-9 農地復旧によりミズオオバコが消失した生育地点①の状況  
(令和元年 9 月 3 日撮影)

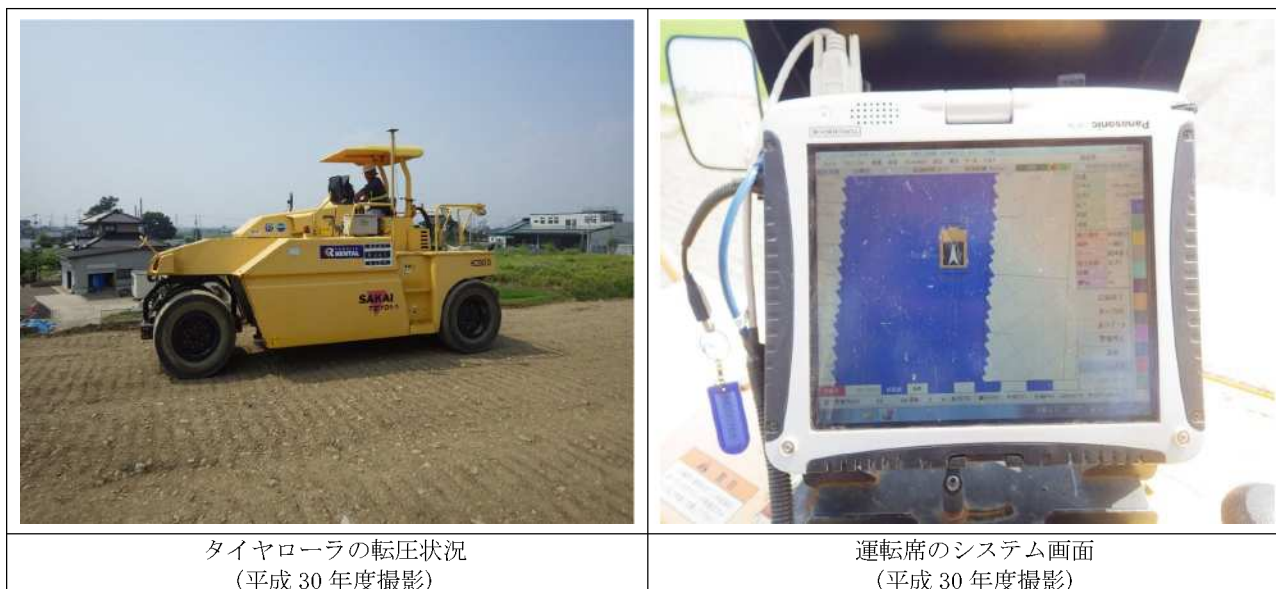
写真 8-24 転圧管理システムによる施工状況

盛土の締固めにあたっては、写真 8-24 に示すとおり、騒音や温室効果ガス発生量を低減するため、GPS 衛星を利用した転圧管理システムを採用して施工の効率化を図った。

この転圧管理システムは、事前の試験施工によって規定の締固め度を達成するための締固め回数を決定し、その規定回数についてGPS衛星を利用したタイヤローラの走行軌跡や転圧回数を色分けする等のシステムであり、オペレーターは運転席のコンピュータ画面を見ながら転圧状況（転圧した箇所やその回数等の状況）を確認できるため、転圧が十分に完了している箇所や転圧が不足している箇所などを的確に把握することが可能となり、効率よく施工ができるほか、次層の締固めへの迅速な移行を可能にすることができるシステムである。

本システムの導入により、転圧の履行状況をよりの確に把握することで、施工の効率化及び工期の短縮を図り、重機の稼働による二酸化炭素や窒素酸化物の排出量の抑制ができたものと考えられる。

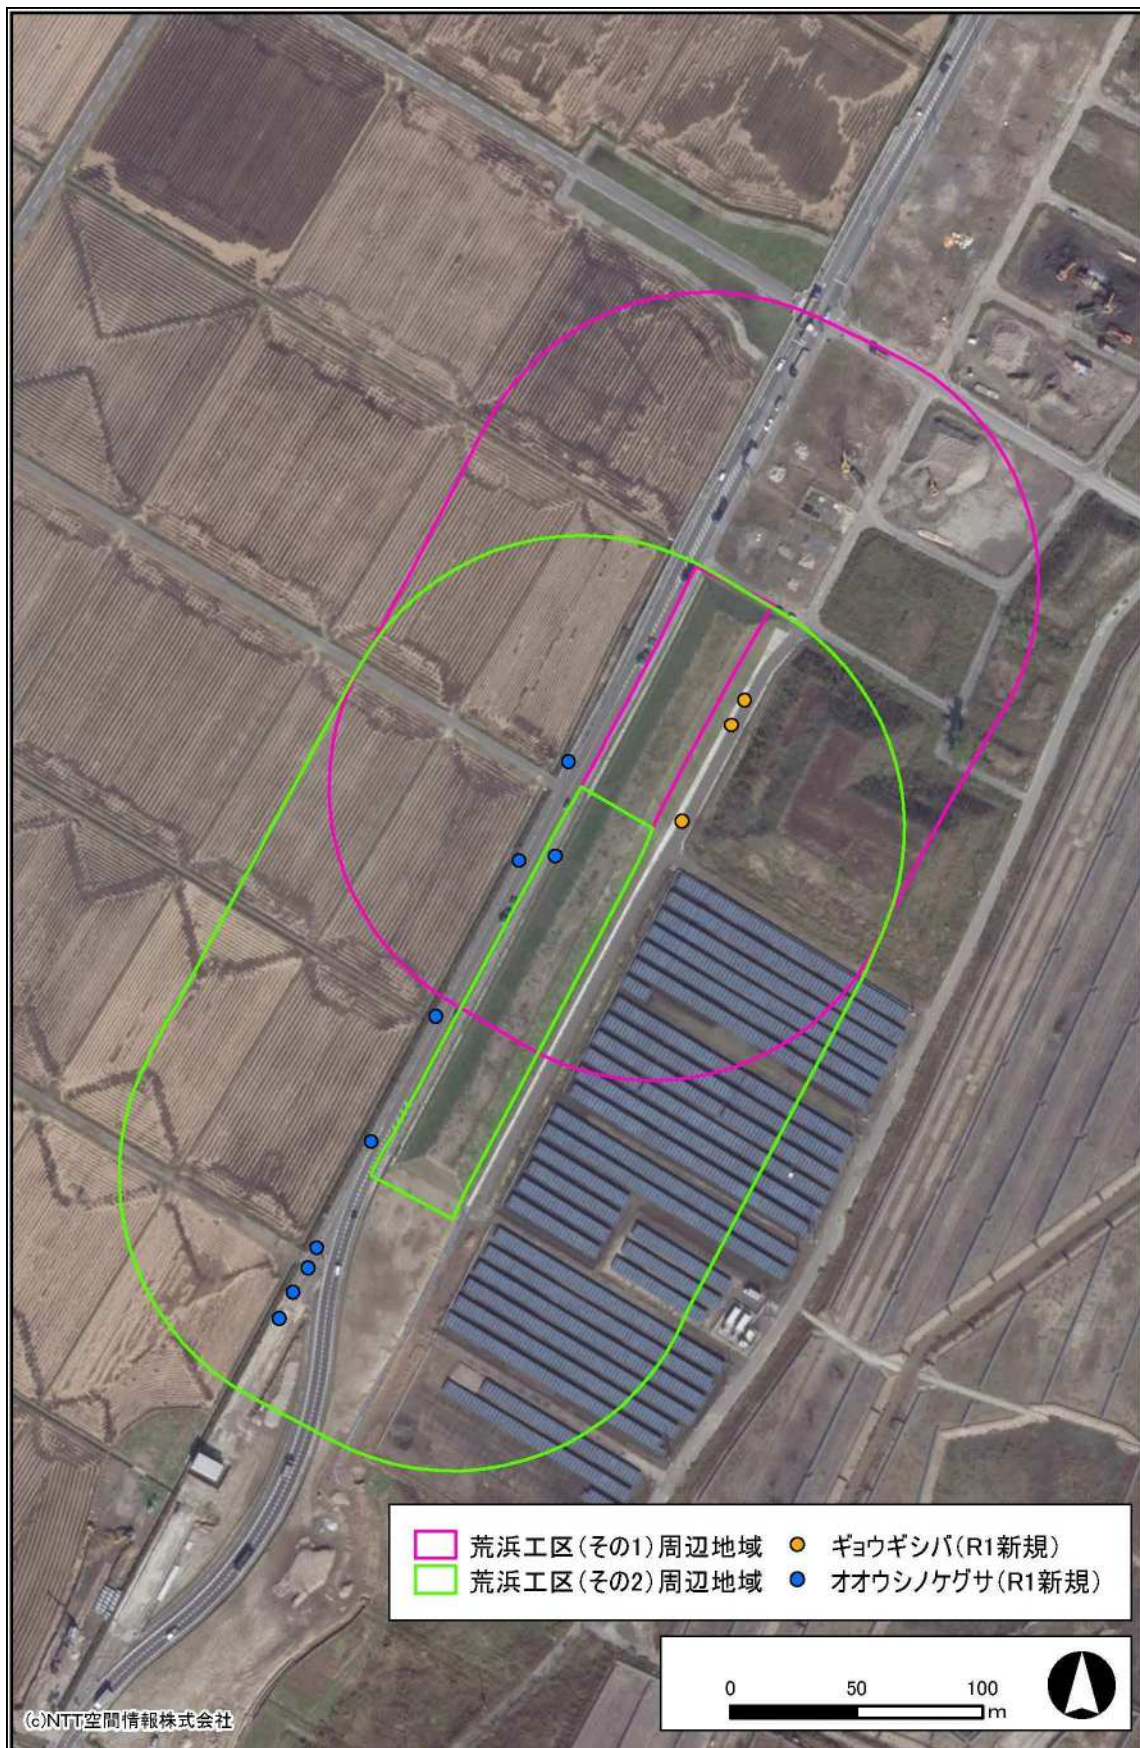
図 9-7 荒浜工区(その1)及び荒浜工区(その2)周辺地域における外来種の確認位置

以上のように、周辺地域においてギョウギシバ、オオウシノケグサが確認され、いずれも一部が法面由来の生育範囲拡大と考えられる。

法面由来と考えられたギョウギシバ 3 箇所及びオオウシノケグサ 1 箇所については、生育株の抜き取りを行い、周辺地域への拡大を抑制する対策を講じた。また、シールコンクリート上に伸長したギョウギシバの地上茎も刈取りを行った。なお、駆除対象とした個体の生育箇所はシールコンクリートや側溝、アスファルトの隙間が多く、根を完全に掘り起こすことが不可能であったことから、次年度以降も駆除漏れ個体が生育する可能性が高いと考えられる。

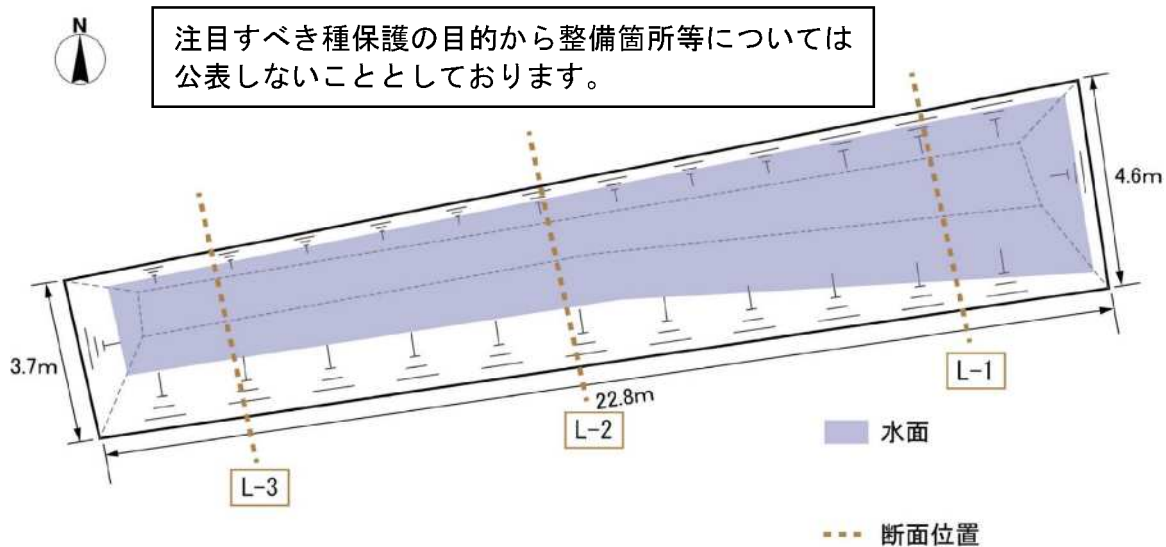
図 9-10 試験区整備箇所的位置図

移植池において本種の発芽・生育が確認されなかった要因として、移植池内の水位変動による攪乱の有無や底泥の堆積による埋土種子の発芽阻害が考えられたことから、移植池の生育環境の改善を図ることを目的として、図 9-10 及び写真 9-1 に示すとおり令和元年 12 月に移植池内に水深の浅い試験区を整備し、水位変動による攪乱が生じやすい環境を創出した。
