9.6 風害

9.6.1 環境の調査

9.7 植 物

9.8 動物

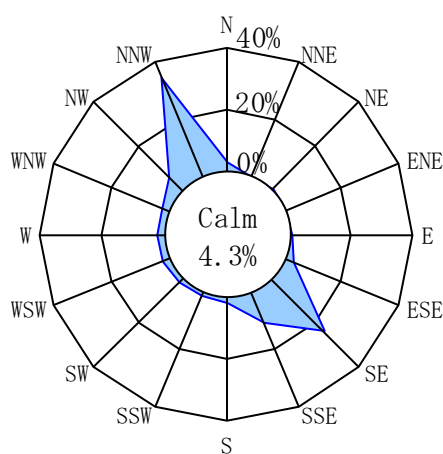
図 9.6-2 年間風配図（調査地点①）

調査地点①における年間の最多風向は北北西、出現頻度は 35.0%で、次いで南東の風が 23.7%であり、この 2 風向の風で全体の約 6 割を占めた。風速は、年間の平均風速が 1.8m/秒であり、前線が通過した 12 月 4 日に、日最大平均風速 11.7m/秒（北北西）、日最大瞬間風速 22.7m/秒（北）を記録した。

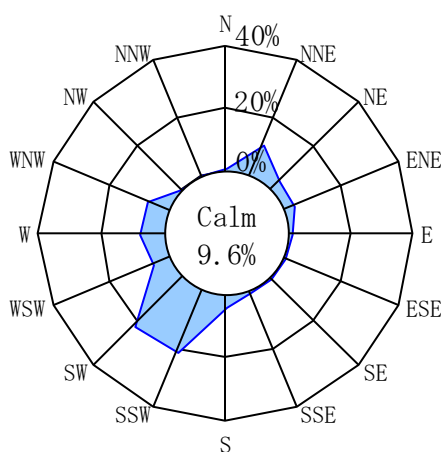
図 9.6-3 年間風配図 (調査地点②)

調査地点②における年間の最多風向は南西、出現頻度は 21.8%で、次いで南南西の風が 21.0%、この 2 風向の風で全体の約 4 割を占めた。風速は、年間の平均風速が 1.4m/秒であり、前線が通過した 11 月 9 日に、日最大平均風速 10.5m/秒（南南西）を、5 月 14 日及び 12 月 4 日に、日最大瞬間風速 18.3m/秒（南、南西）を記録した。

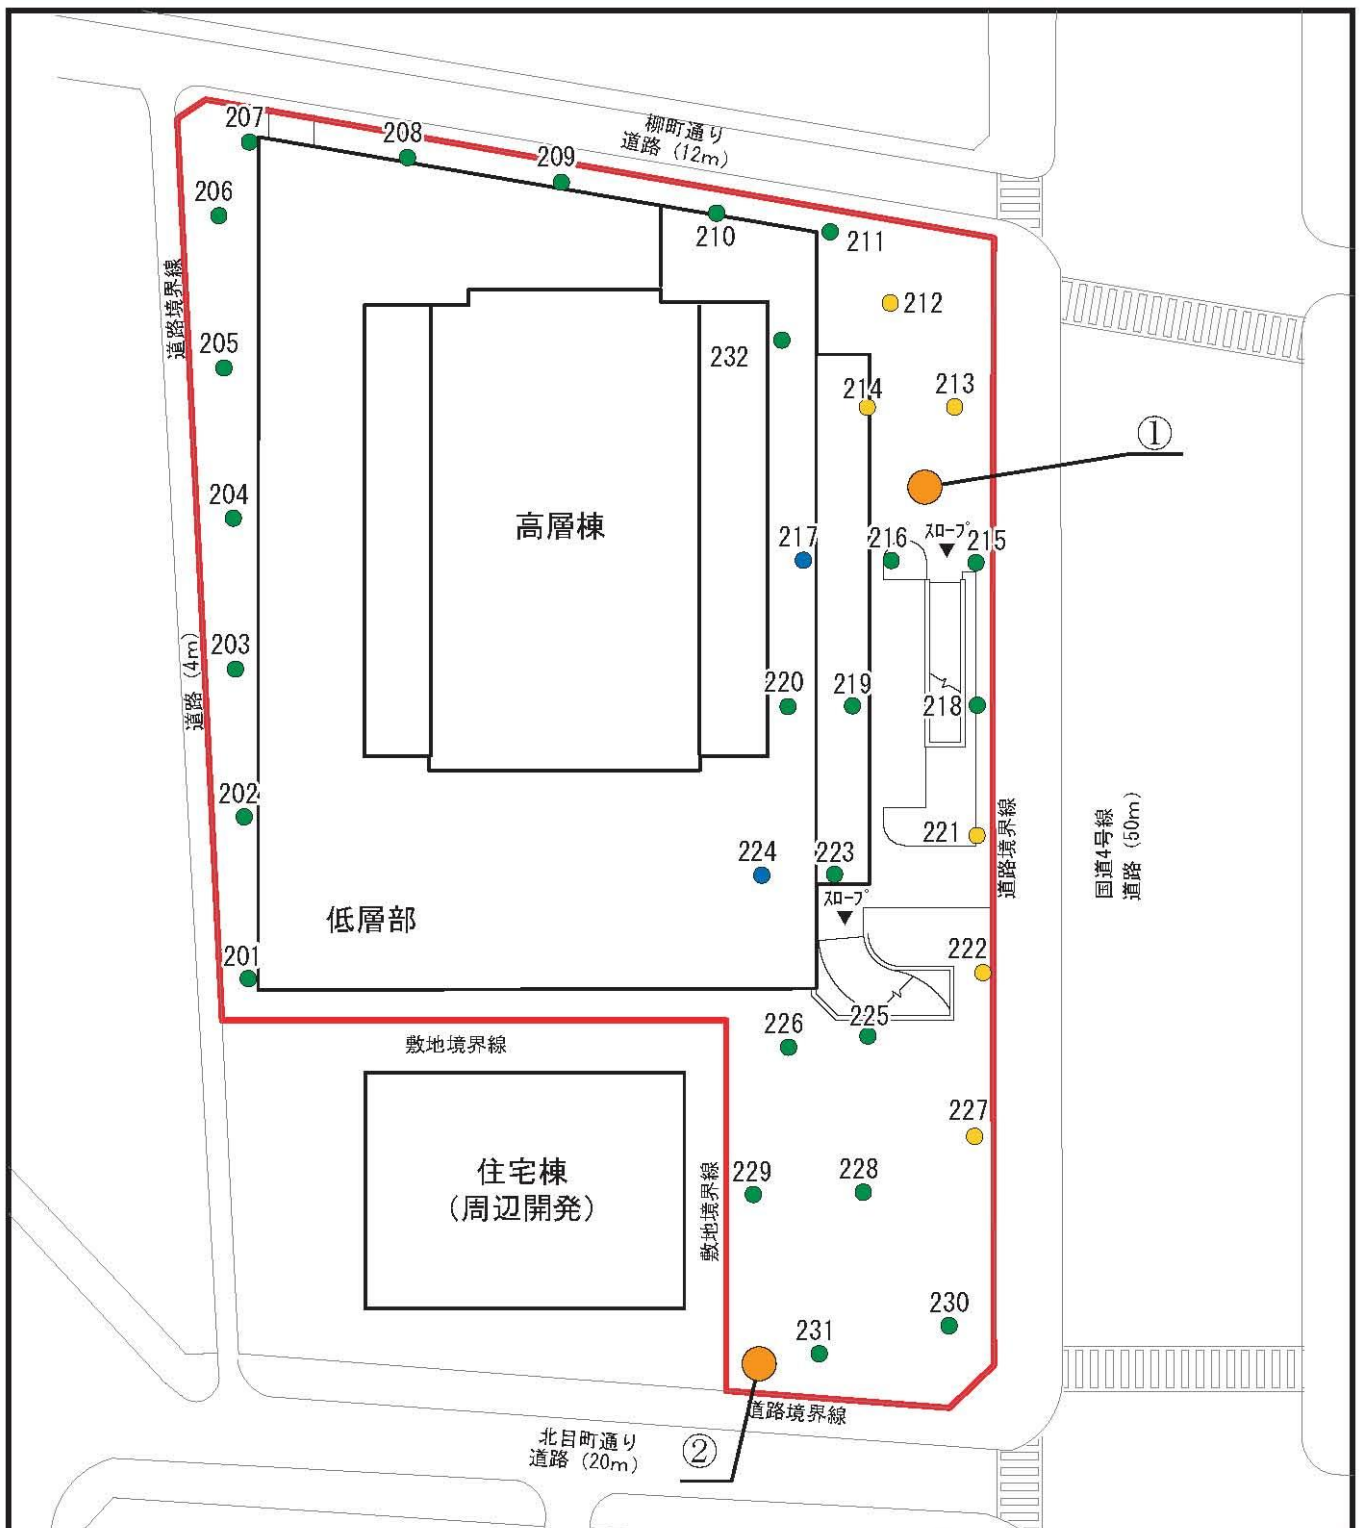
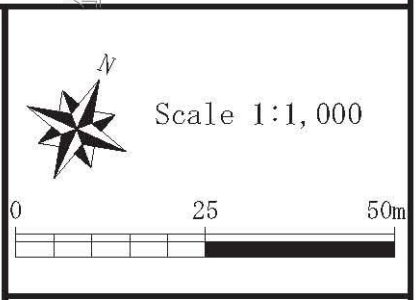
図9.6-5 風環境評価結果 (評価書・対策後)

予測結果(図 9.6-5~6 参照)では、地点①が領域 B~C、地点②が領域 B であったのに対し、事後調査結果は、地点①が領域 C、地点②が領域 B であり、いずれの地点も概ね予測どおりの結果であった。

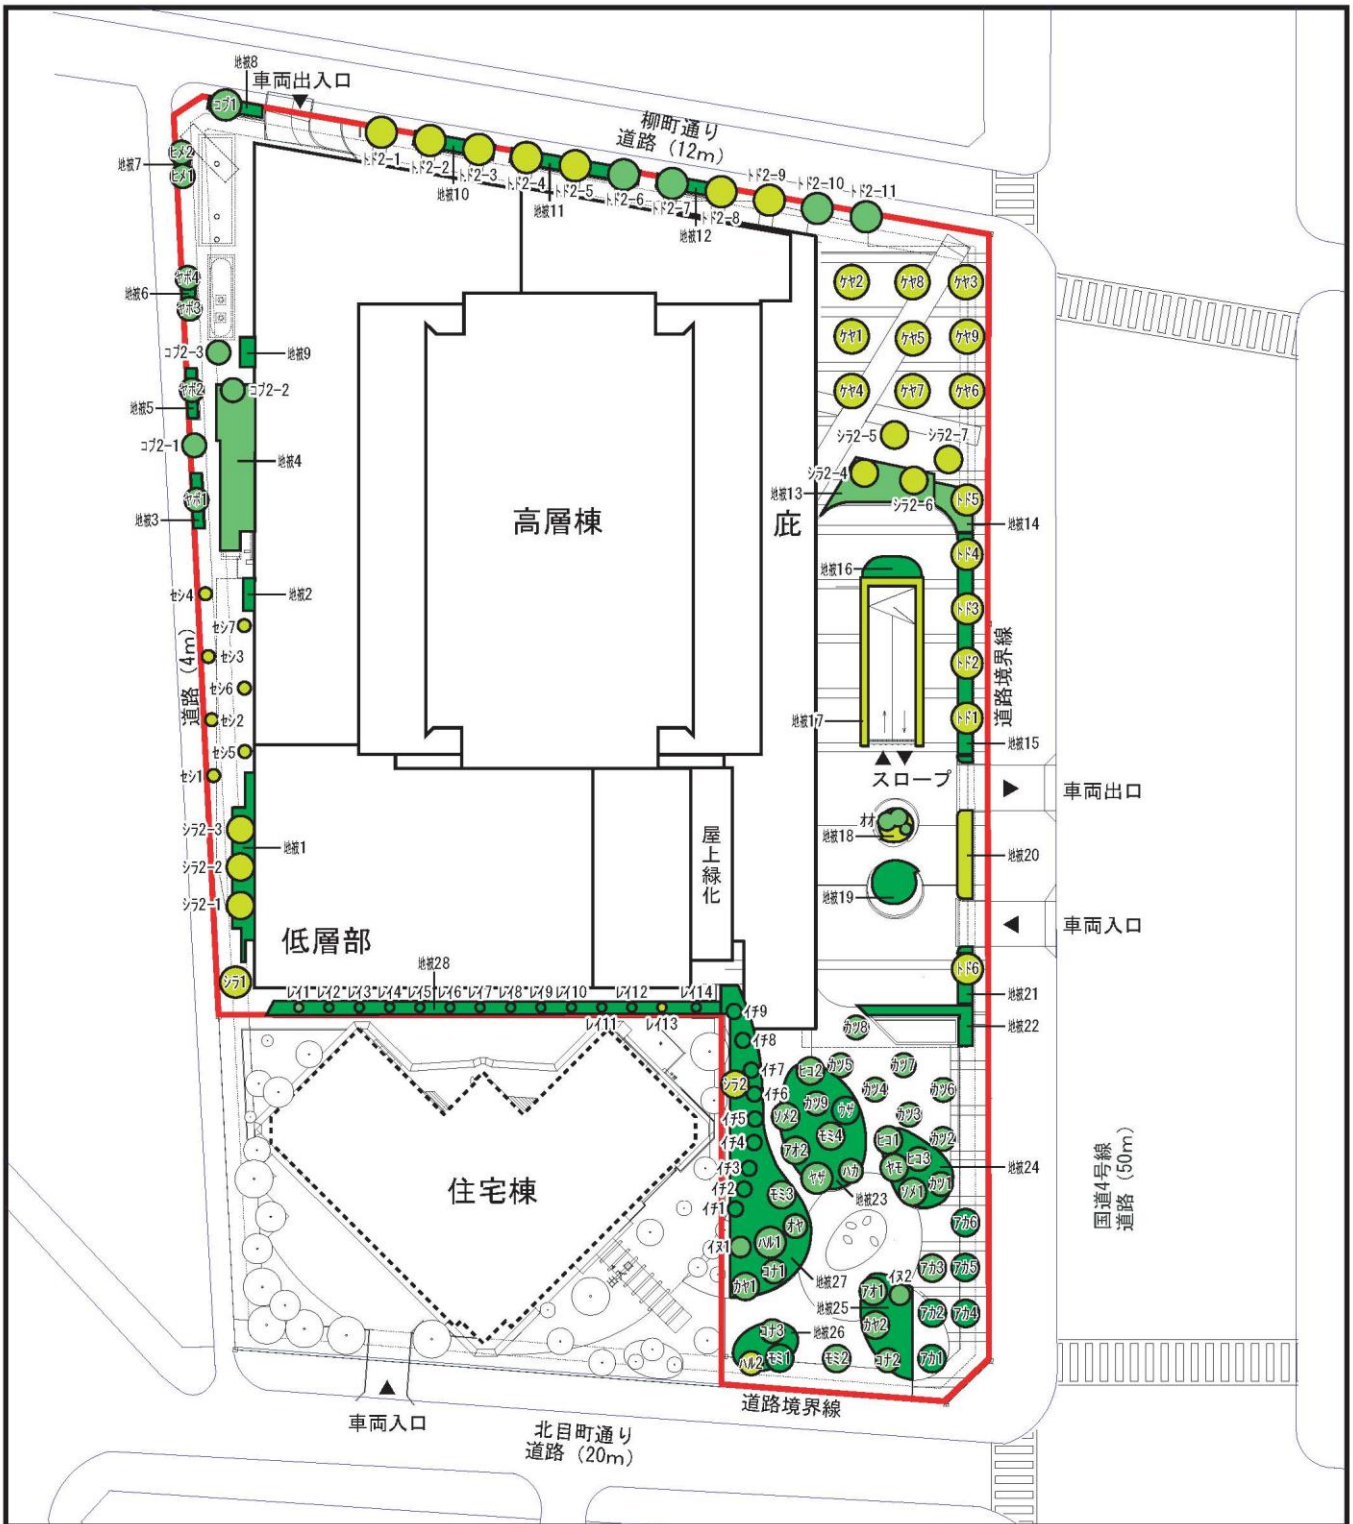
図 9.7-1(1)
植栽樹木の
緑化生育状況 (春季)

本事業において、計画地内に植栽した樹木の生育状況の確認結果は表 9.7-1 及び、図 9.7-1(1)～(3)に示すとおりである。計画地内には、中木・高木を 116 本、低木・地被を 28 カ所植栽した。中木・高木について、植栽直後の春季では、「良好」28 本、「正常」48 本、「やや不良」40 本、夏季では、「良好」28 本、「正常」2 本、「やや不良」85 本、「悪化」1 本で、秋季では、「良好」28 本、「やや不良」76 本、「悪化」11 本、「枯死」1 本が確認された。

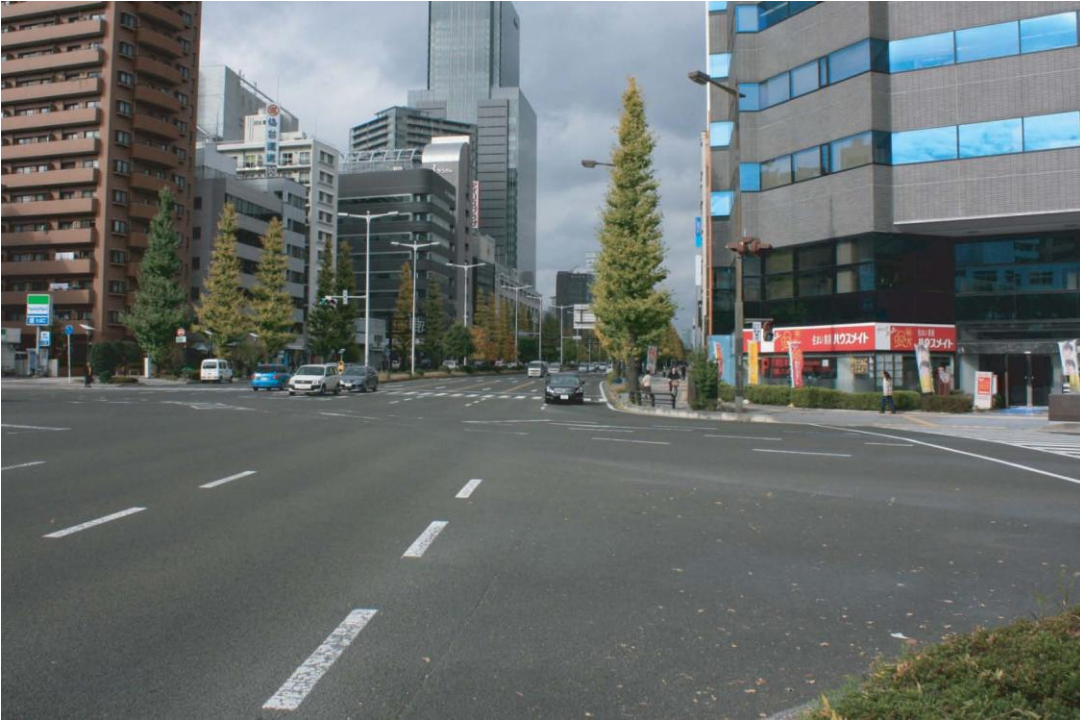
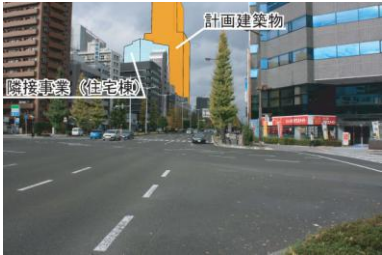
写真 9.9-3 (2) 五橋二丁目周辺交差点（供用後・秋季）

事後調査結果（撮影日：2010年11月16日（火））

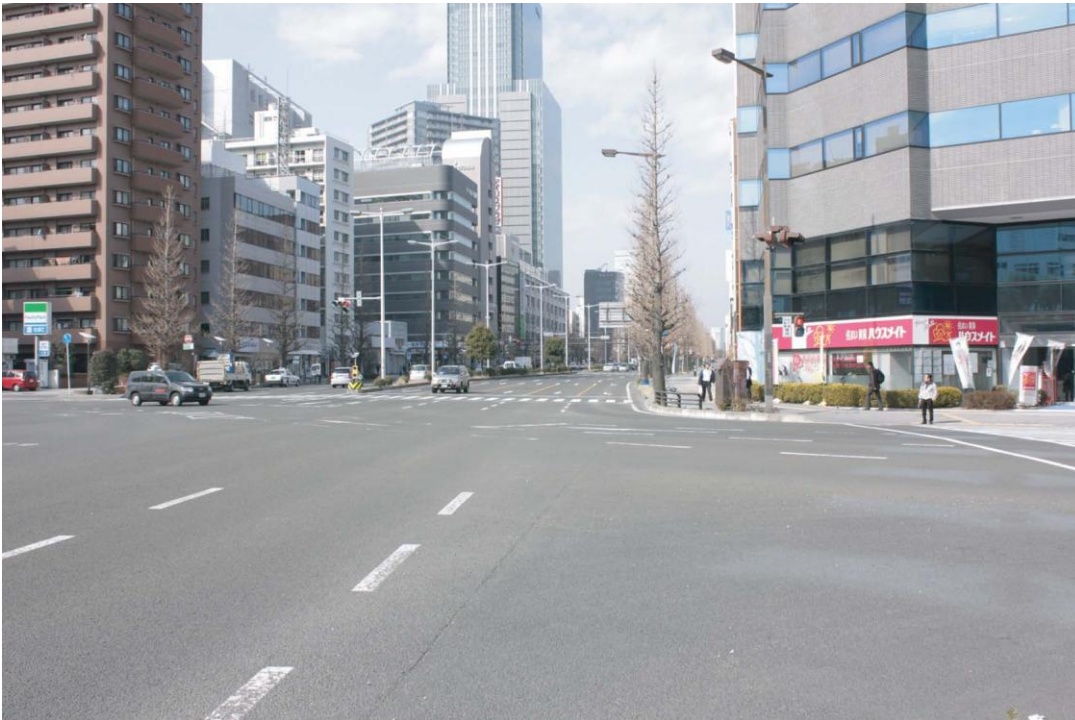
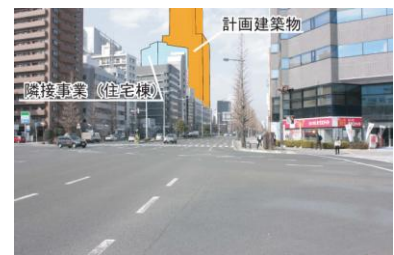
写真 9.9-3 (3) 五橋二丁目周辺交差点（供用後・冬季）

事後調査結果（撮影日：2011年2月24日（木））
