## 第6章 事後調査の結果

### 第3節 地形・地質調査

地下鉄東西線開通後の状況及び出水・融雪による橋脚周辺の法面等への影響を把握するため、集中豪雨発生後の平成28年8月、融雪期の平成29年3月に現地踏査を実施した。

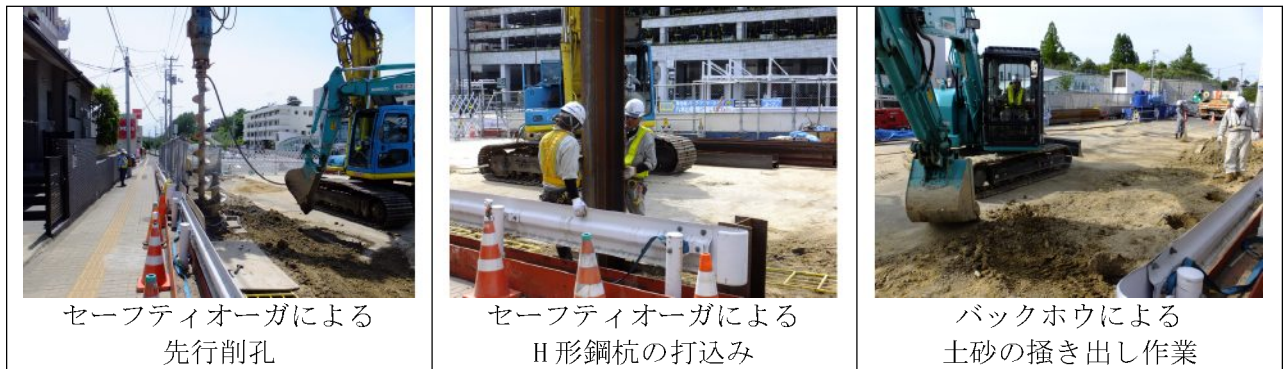
写真 6. 1. 1-1 重機の稼動状況

工事は、八木山地区の地下横断歩道の工事を行うため、セーフティオーガによる先行削孔及びH形鋼杭の打込み、バックホウによる土砂の掻き出し作業等が行われた。

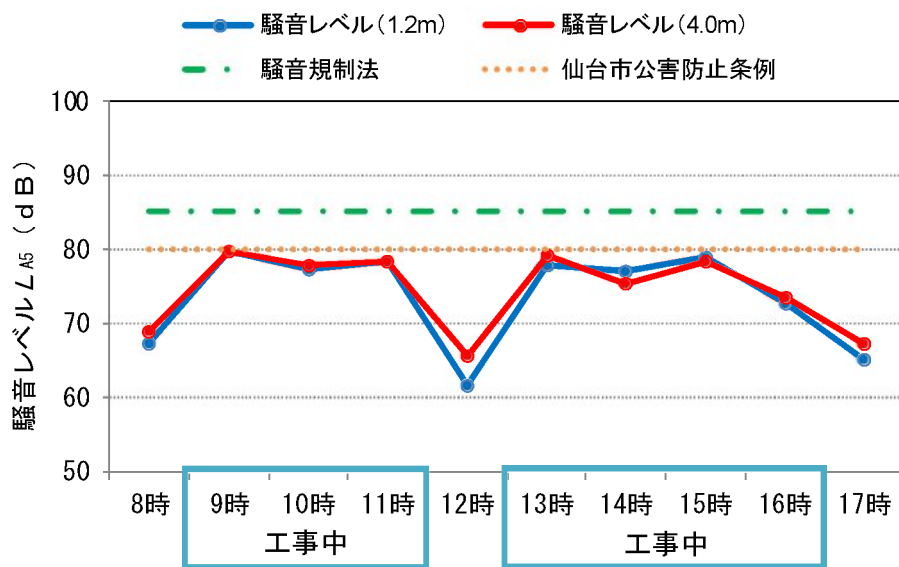
図 6.1.1-1 騒音レベル測定結果

工事時間帯の騒音レベルの 90% レベル上端値 ( $L_{A5}$ ) は 1.2m 高さで 72.8~79.6dB、4.0m 高さで 73.4~79.8dB であり、予測結果と比較すると、全ての時間帯において予測結果 (1.2m : 83~86dB、4.0m : 82~85dB) を下回っていた。

騒音規制法及び仙台市公害防止条例の規制基準については、騒音規制法の特定建設作業に係る騒音の規制基準値 (85dB) 及び仙台市公害防止条例の指定建設作業に係る騒音の規制基準値 (80dB) をいずれの時間帯においても下回っていた。

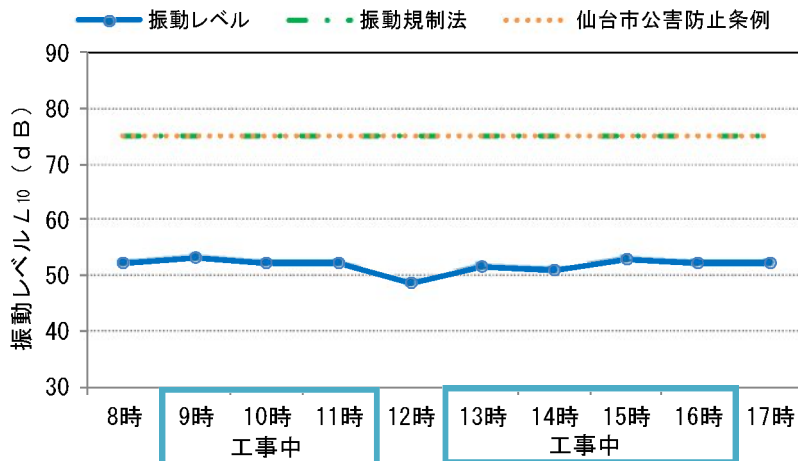
図 6.2.1-1 振動レベル測定結果

工事中の振動レベルの80%レンジ上端値( $L_{10}$ )は、51.1~53.2dBであり、予測結果と比較すると、全ての時間帯において予測結果(57~69dB)を下回っていた。

振動規制法及び仙台市公害防止条例の規制基準については、振動規制法の特定建設作業に係る振動の規制基準値(75dB)及び仙台市公害防止条例の指定建設作業に係る振動の規制基準値(75dB)をいずれの時間帯においても下回っていた。

また、工事中と工事時間外(工事前・工事後)の測定結果は概ね同程度の値を示しており、重機の稼動に伴う振動への影響は小さいものと考えられる。

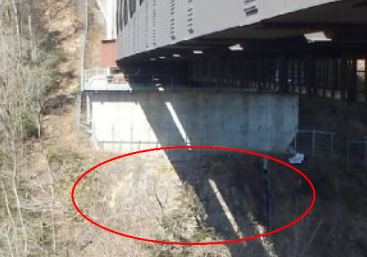
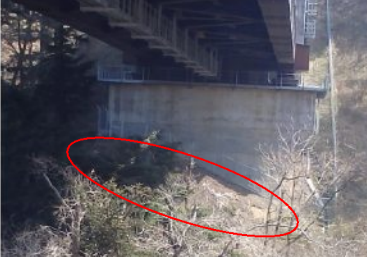
写真 6.3.1-1 橋脚周辺の法面植生工の状況

現地踏査の結果、架設栈橋の撤去箇所周辺の法面植生工については、写真6.3.1-1に示すとおり、前回調査時（平成27年11月、平成28年3月）と比べて植生が発達し、急斜面の土砂流出の防止が図られていることを確認した。但し、急傾斜部については、周辺の法面と比べて植生の発達が遅い箇所がみられた。

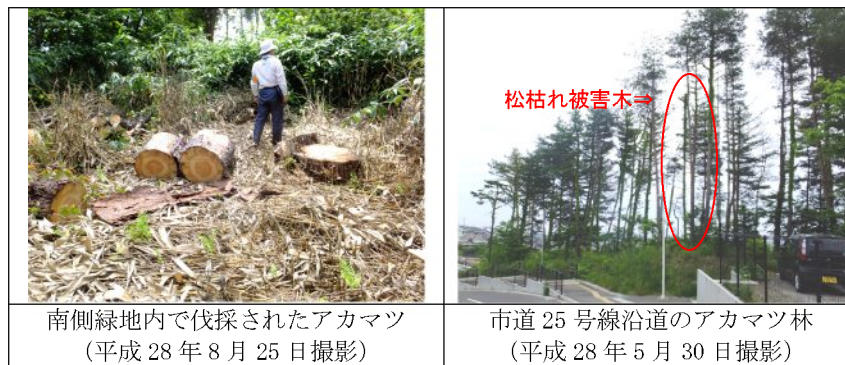
写真 6. 4. 2-1 アカマツの松枯れ被害の状況

工事箇所周辺で本事業の工事が原因と考えられる樹木の枯れや林内への土砂の堆積等は確認されなかったものの、南側緑地内及び市道 25 号線南側のアカマツ林においては、松くい虫（マツノザイセンチュウ）による松枯れの進行が確認され、被害木の伐採が行われていた。

八木山動物公園周辺では以前より松くい虫による被害が報告されており、工事箇所周辺まで被害が拡大しているものと推測される。今後の巡回調査で松枯れ被害木が確認された場合は、仙台市の管理担当課に報告し、適切に対処してもらうものとする。
