第6章 事後調査の結果

第1節 地形・地質調査

平成25年度の現地踏査は、平成25年12月20日に実施した。

図 6.1.1-1 現地踏査における確認状況(平成 25 年 12 月 20 日実施)

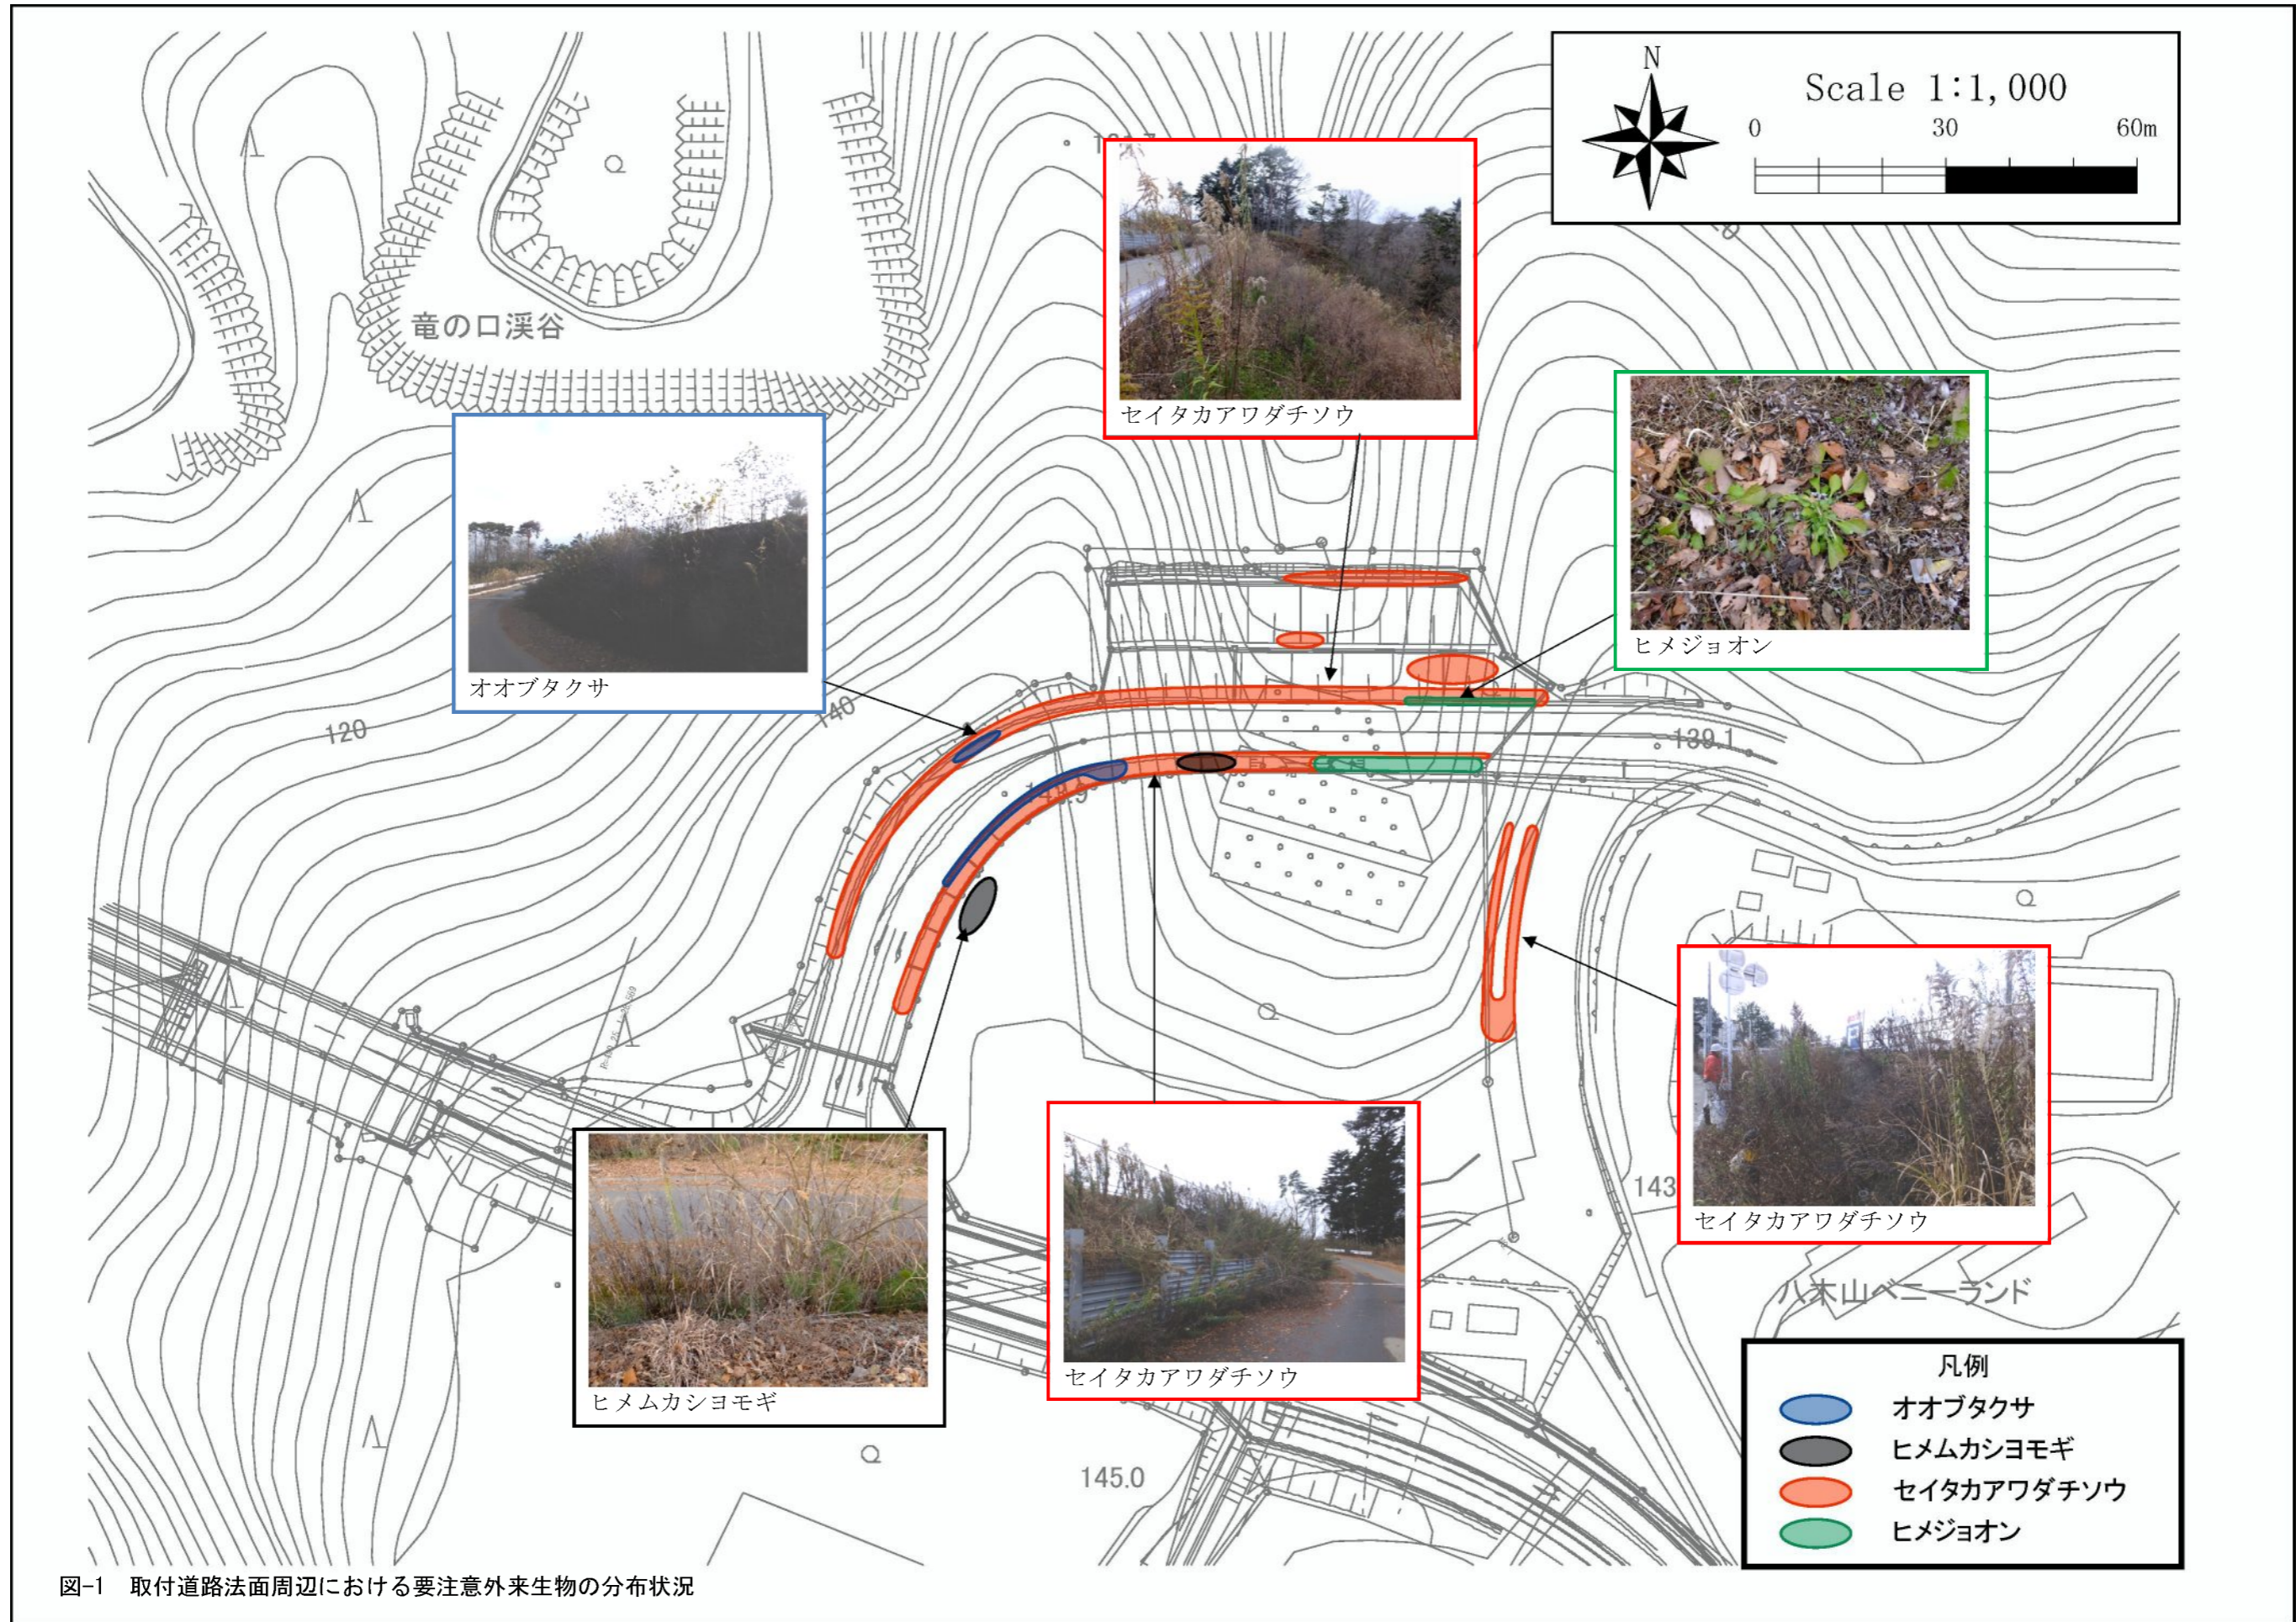
図-1 取付道路法面周辺における要注意外来生物の分布状況

セイタカアワダチソウは、補強土擁壁法面の主に天端や法尻、八木山ベニーランド駐車場に隣接する造成法面に広く生育していた。生育範囲、生育密度は非常に高い状況であった。

オオブタクサは、八木山ベニーランド駐車場に隣接する造成法面付近で生育が確認された。セイタカアワダチソウと比較して、生育範囲は局所的であった。
