9.6 風害

9.7 植 物

9.8 動物

9.9 景観

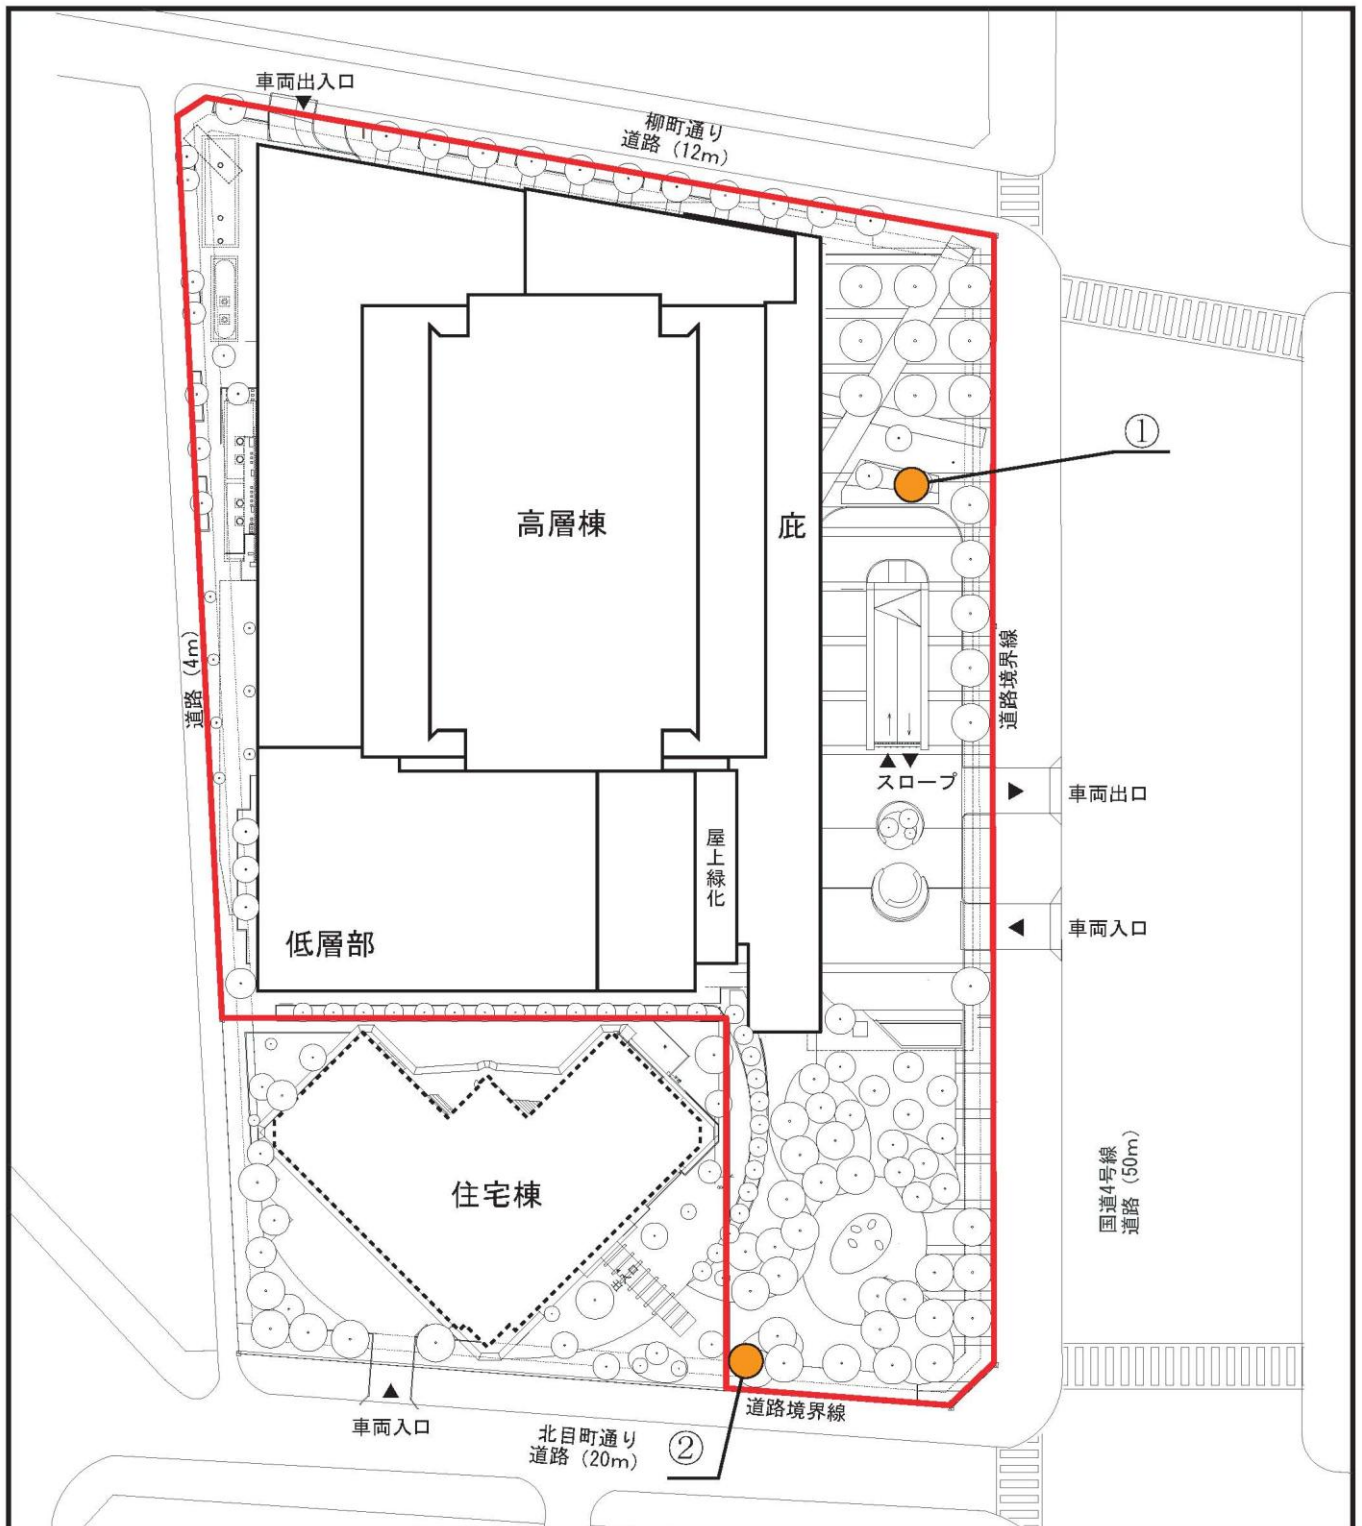
図 9.6-1 風環境調査地点

調査地点は、風洞実験において、防風植栽施工後において風環境が悪化すると予測された地域のうち計画建築物北東側及び南東側の 2 地点とした。

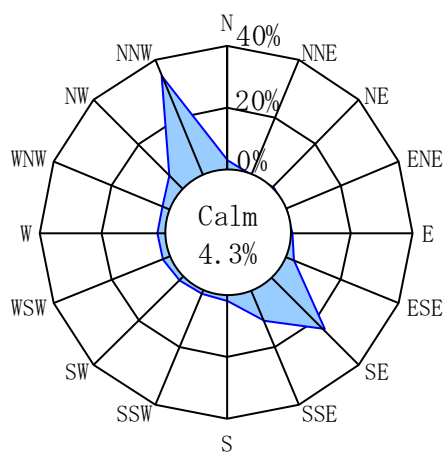
図 9.6-2 年間風配図（調査地点①）

調査地点①における年間の最多風向は北北西、出現頻度は 35.0%で、次いで南東の風が 23.7%であり、この 2 風向の風で全体の約 6 割を占めた。風速は、年間の平均風速が 1.8m/秒であり、前線が通過した 12 月 4 日に、日最大平均風速 11.7m/秒（北北西）、日最大瞬間風速 22.7m/秒（北）を記録した。

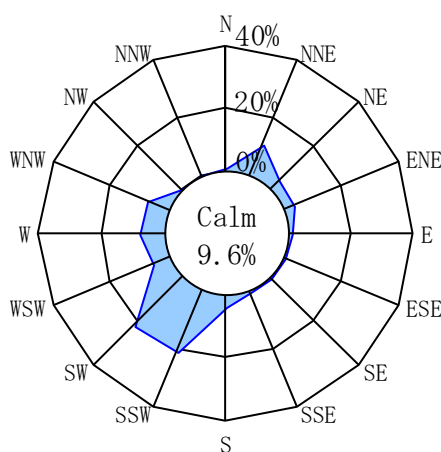
図 9.6-3 年間風配図（調査地点②）

調査地点②における年間の最多風向は南西、出現頻度は 21.8%で、次いで南南西の風が 21.0%、この 2 風向の風で全体の約 4 割を占めた。風速は、年間の平均風速が 1.4m/秒であり、前線が通過した 11 月 9 日に、日最大平均風速 10.5m/秒（南南西）を、5 月 14 日及び 12 月 4 日に、日最大瞬間風速 18.3m/秒（南、南西）を記録した。

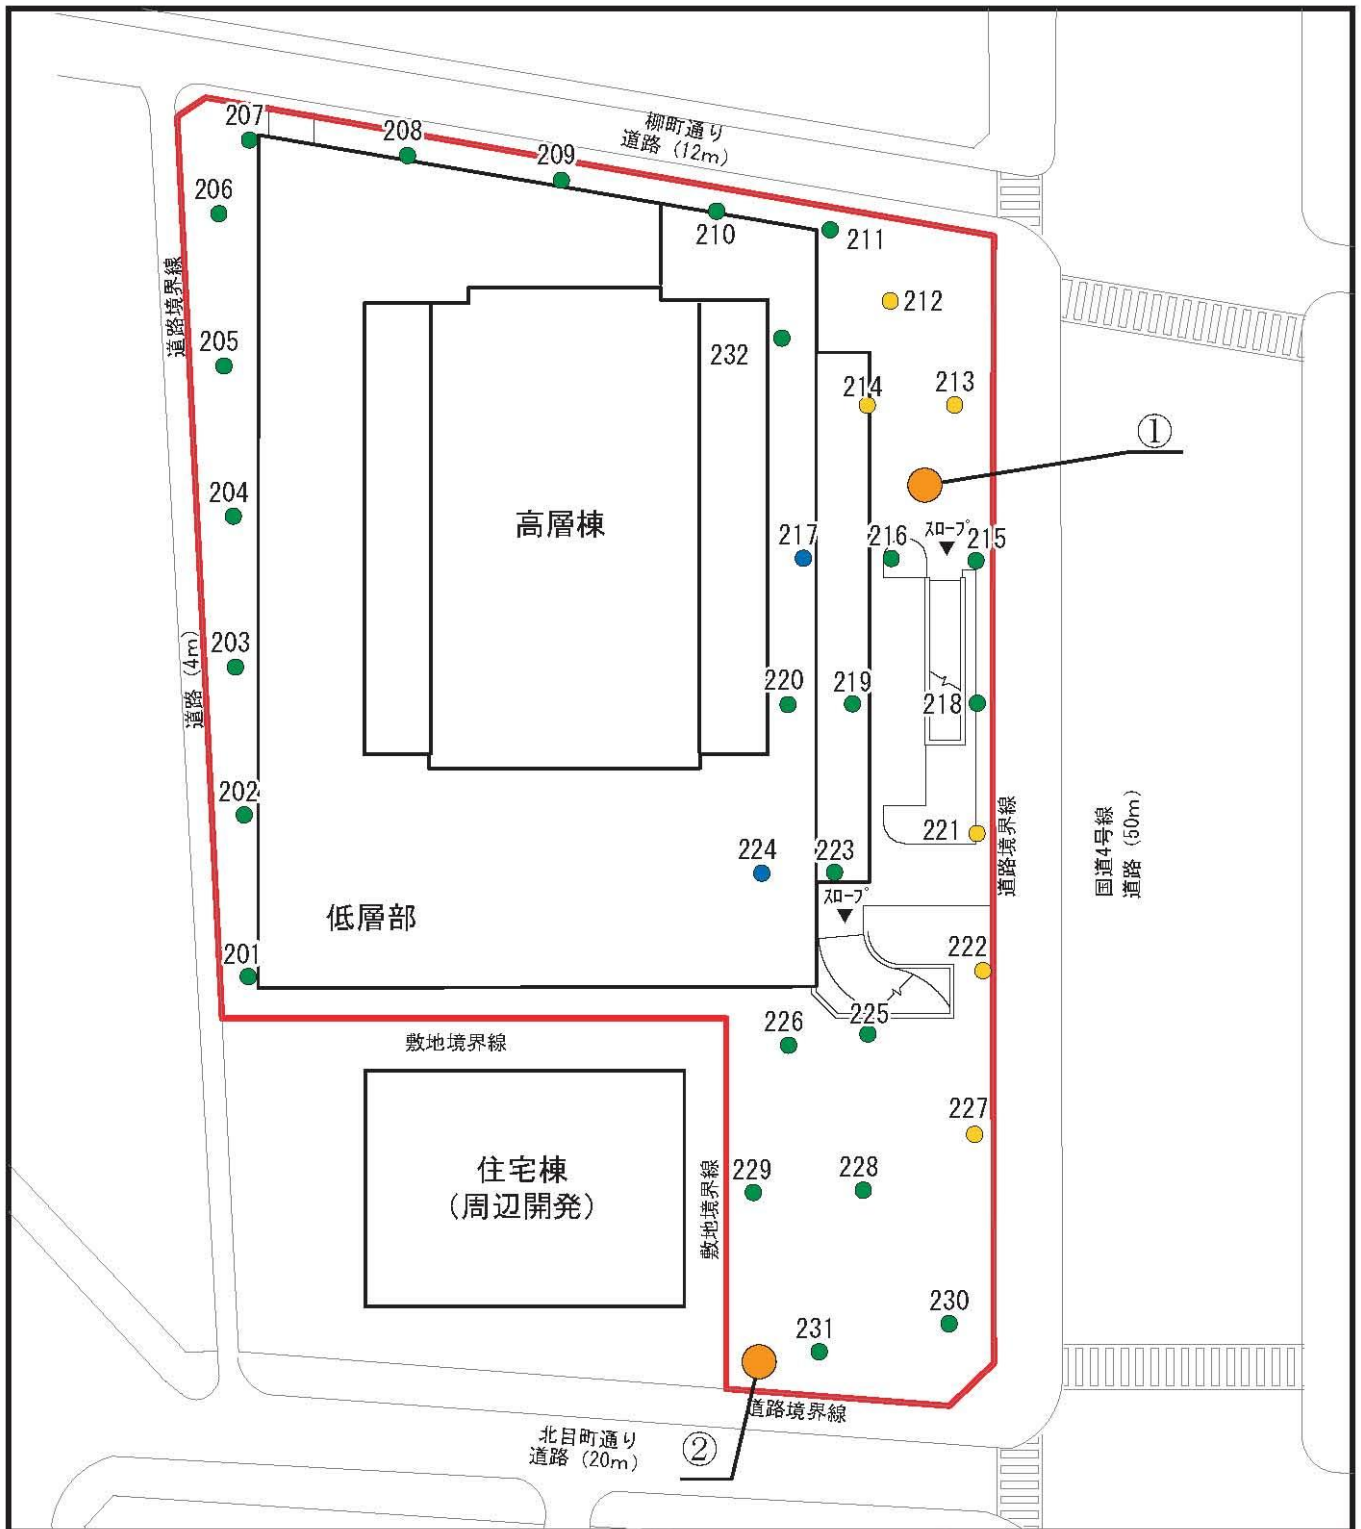
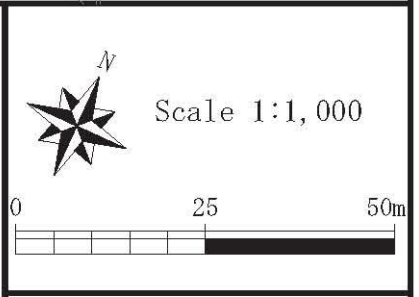
図9.6-5 風環境評価結果
(評価書・対策後)

予測結果(図 9.6-5~6 参照)では、地点①が領域 B~C、地点②が領域 B であったのに対し、事後調査結果は、地点①が領域 C、地点②が領域 B であり、いずれの地点も概ね予測どおりの結果であった。

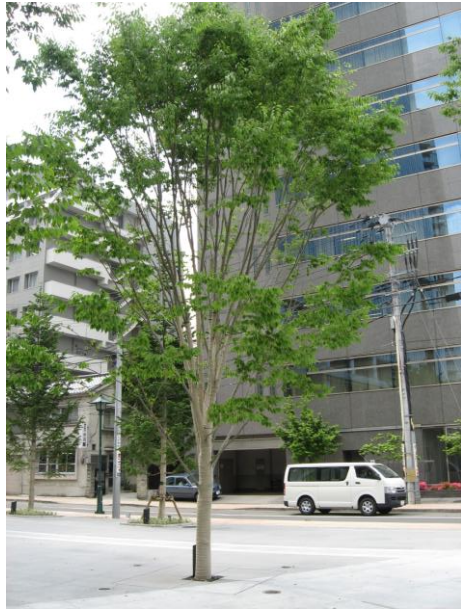
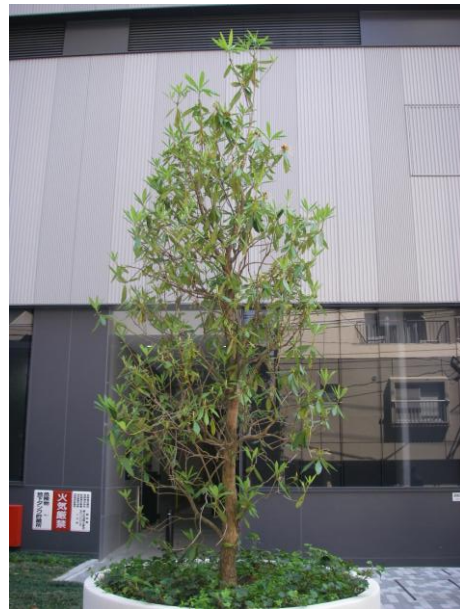
写真 9.7-1 中・高木の植栽状況（左：ケヤキ、右：セイヨウシャクナゲ）

緑化にあたっては、高木・中木を中心に低木・地被類も含めバランス良く配置、歩行者に対する緑陰の確保、風環境に配慮して常緑樹を適正に配置し、鳥類等の生息に配慮して食餌木、誘鳥木を植栽した（写真9.7-1～3参照）。

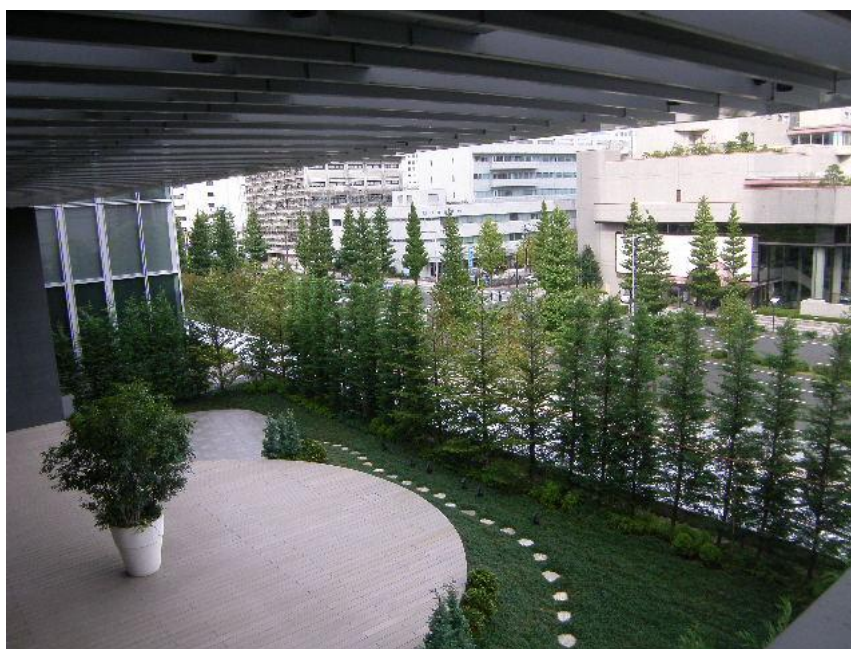
写真 9.7-4 低層部屋上（3階テラス）の緑化状況

環境保全のための措置	実施状況	備考
①仙台市都心部緑化重点区域に相応しい十分な緑を確保するため、低層部の屋上への緑化等の積極的な緑化に努める。	①仙台市都心部緑化重点区域に相応しい十分な緑を確保するため、低層部の屋上（3階テラス）への緑化等、積極的な緑化に努めた。	写真 9.7-4 参照
