<歴史の広場の施設現況>

1) 現況施設・植栽

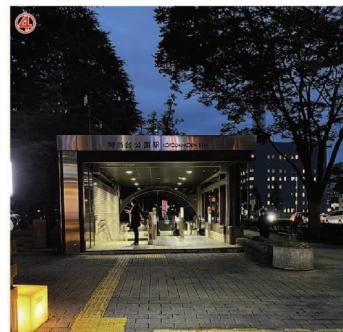
<にぎわいの広場の現況照明>

- 勾当台通の道路照明及び周辺の建物から入ってくるあかりがあるが、道路沿いの広場は、公園や歩道の豊かな緑に遮られ地面までそのあかりが届いていない。

- ポール照明 (LP) は直下のみ明るく、全体的に園内は薄暗い。
- 庭園灯 (LF) は点灯しているが、かすかなあかりで周囲を照らしていない。
- 広場を明るくするポール照明 (LP)(4灯) はカフェ前のみ設置されている。
- カフェ前はポール照明 (LP) とカフェの照明 (室内外) や民間ビルの窓明かりで明るい空間になっている。
