令和3年度仙台市既存放射光施設活用事例創出事業（トライアルユース） 事例報告書

放射光を用いた光学薄膜の異常成長欠陥メカニズム解析

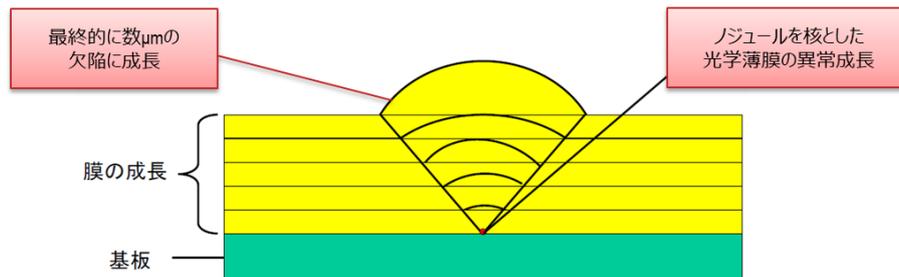
図 1 欠陥異常成長 イメージ図

一方で成膜後に顕在化した欠陥部の SEM 分析を事前実施した結果、成膜中に導入され得る要因である蒸着材料の突沸（融解不足）やパーティクルの膜内混入に起因しない欠陥形状のサンプルが確認された。そのため、成膜前段階の基板上に洗浄不足で残存した有機物由来のノジュールやコンタミが核となり、光学薄膜の異常成長が促進され、欠陥となり顕在化すると考えた（図 1 参照）。

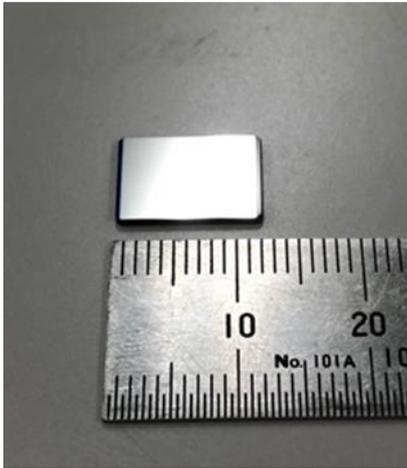
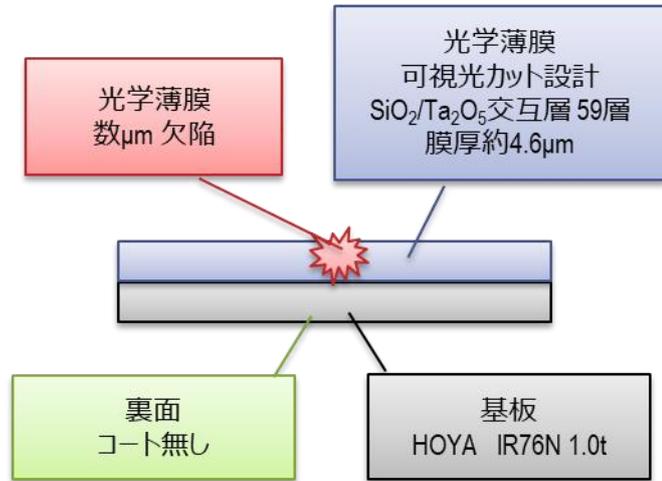
図2 分析サンプル 概要

従来分析手法を用いて基礎データ取得と放射光分析手法の検討を実施した。分析サンプルは実製品基板の光学薄膜凸形状欠陥を使用した(図2参照)。

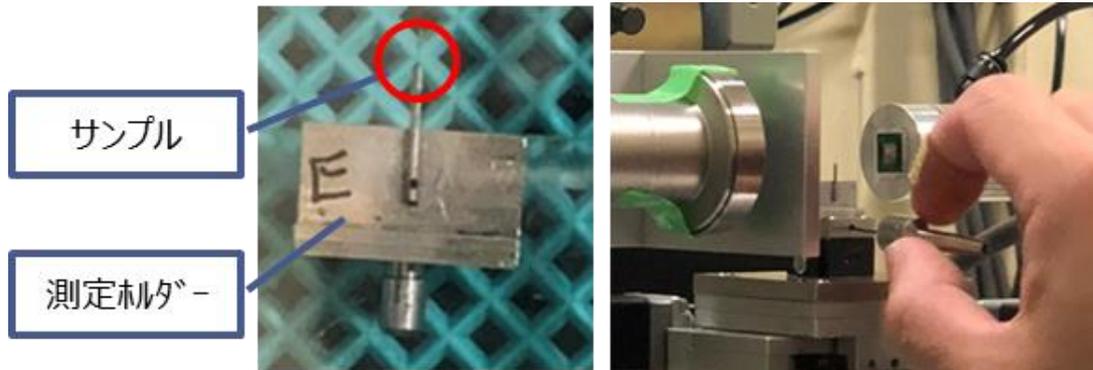
図8 放射光 X 線 CT 測定ホルダー

事前ラボ分析実施サンプルから欠陥部を摘出後、FIB を用いた非常に高精度な加工によりロッド形状の試料を作成した。針形状の測定ホルダー先端部に固定し回転透過像を撮影する。ノイズ要因となる周辺部を除外することでX線CTの分析精度向上を目指した(図8及び9参照)。
