B 本丸整備ゾーン

第4章 植生修景計画

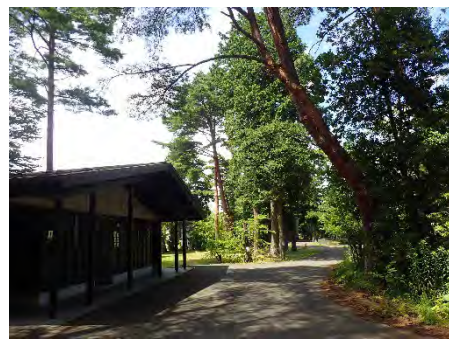
| 区域 | 位置づけ | エリア | 現状 | 課題 |
|---|---|---|--|--|
| ③-1 本丸御殿 整備区域 | 本丸御殿の遺構を構成要素とし、来訪者が多い区域である。来訪者の回遊性に配慮した整備が必要である。発掘調査が計画されている。 | 維持管理 | 本丸跡周辺に季節感のある中～高木の広葉樹が良好に生育し、植生の問題は見られない。 | 本丸跡と一体的な植生の維持管理、環境整備が必要である。発掘調査結果をふまえた遺構の整備とあわせて、遺構周辺の植生の維持管理が必要である。 |

③-1 本丸跡周辺の植生

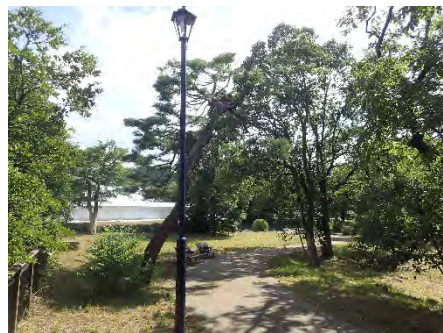
⑥-3 大手門整備区域北側

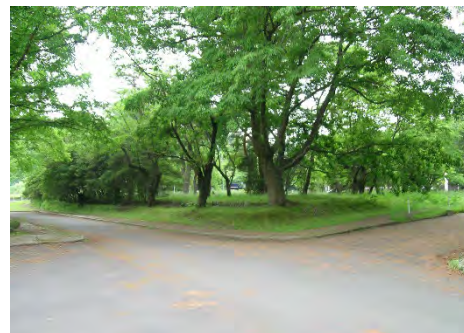
| 区域 | 位置づけ | エリア | 現状 | 課題 |
|---|---|---|---|--|
| ⑦-1 二の丸詰門 整備区域 | 青葉山公園の一部。仙台城跡の中心地から離れており、城跡の一部と認識される整備が必要である。 | 維持管理 | 一部に植生が繁茂している箇所が見られる。 | 青葉山公園ならびに仙台城跡の一面として植生の維持管理、環境整備が必要である。 |

⑦-1 二の丸詰門整備区域

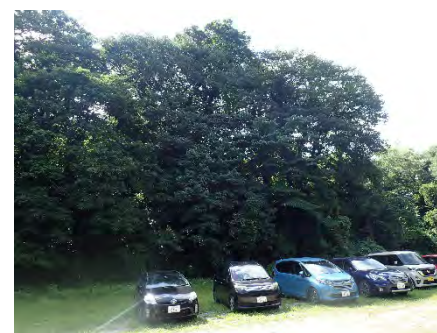
| 区域 | 位置づけ | エリア | 現状 | 課題 |
|---|---|---|---|--|
| ⑧-1 扇坂下整備 区域 | 登城口であり、遺構のうち平場を含む区域である。 | 顕在化(整備) | 道路沿い・西側において植生が繁茂している。 | 地形保全・平場の顕在化を妨げる植生の伐採や剪定が必要である。 |

⑧-1 扇坂下整備区域

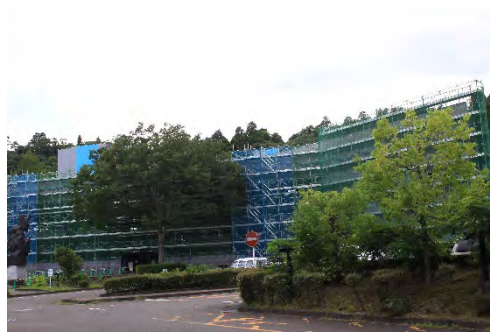
| 区域 | 位置づけ | エリア | 現状 | 課題 |
|---|--|---|--|---|
| ㉑-1 蔵屋敷整備 区域 | 仙台市博物館を含む区 域で、来訪者への展示物 と周辺環境整備が必要 である。 | 維持管理 | 博物館周辺に広葉樹 の植栽木が生育して いる。 | 仙台市博物館改修後 の状況や展示物と調 和をとった植栽木の 維持管理、環境整備 が必要である。 |

㉑-1 博物館周辺の植栽木

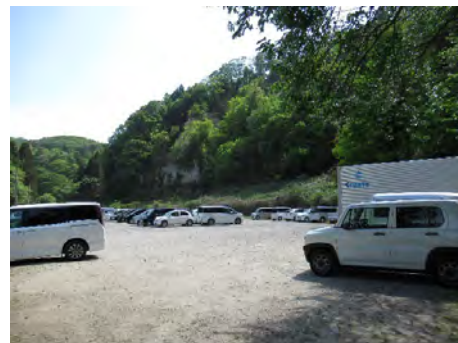
| 区域 | 位置づけ | エリア | 現状 | 課題 |
|---|--|---|---|--|
| ⑬-1 追廻厩整備 区域 | 自然崖の裾野であり、かつては厩が存在したと考えられる。現在はテニスコートの駐車場が設置されている。城の防御施設である崖地の見学のための動線整備が計画されている。 | 維持管理 | 植生はほぼ無い平坦地である。自然崖沿いに低木や草本が生育している。 | 崖地の動線整備、周辺の土地利用にあわせて植生の維持管理、環境整備が必要である。 |

⑬-1 駐車場

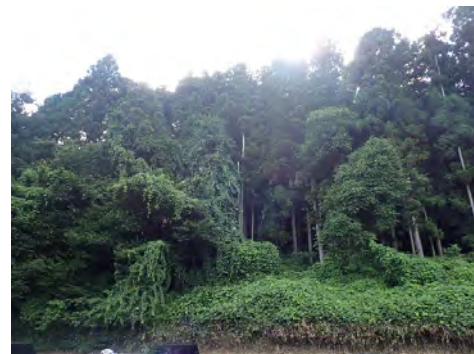
| 区域 | 位置づけ | エリア | 現状 | 課題 |
|---|--|---|---|--|
| ⑭-1 崖地整備 区域 | かつて本丸の防衛機能を果たしていた自然崖である。滝の口溪谷に隣接する植生保全区域である。市街地からの城跡への眺望や来訪者への安全性に配慮する必要がある。 | 植生保全 | 植生が定着し、土砂移動は見られない。植生繁茂により市街地から本丸の眺望が阻害されている。急傾斜地であり、侵食や崩壊の進行が懸念される。 | 眺望と安全性確保を考慮しつつ、植生保全が必要である。急傾斜地であるため、急激な伐採や剪定は控える。現時点で崩壊等は進行していないが、定期的確認が必要がある。 |

⑭-1 崖下の植生

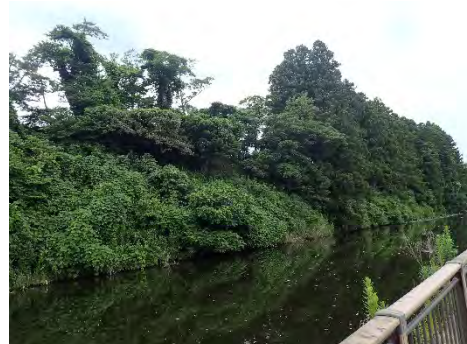
⑩-2,3 土塁に生育するスギ

■ 土塁保全・顕在化のためのスギの間引き・つる性植物の除草

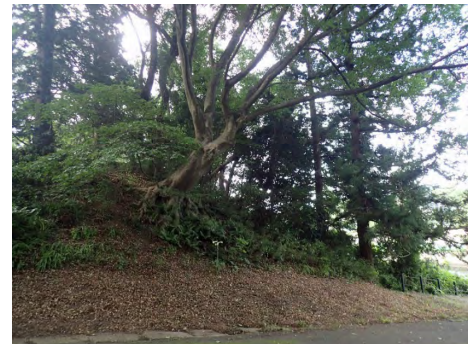
⑩-2 土塁に生育しているイタヤカエデ

■ 支障木の伐採

土塁に生育している樹木は、土塁の損傷や地形改変がないように伐採・剪定を行います。
