## 陸奥国分寺鐘楼について

## 陸奥国分寺鐘楼の発掘調査の成果

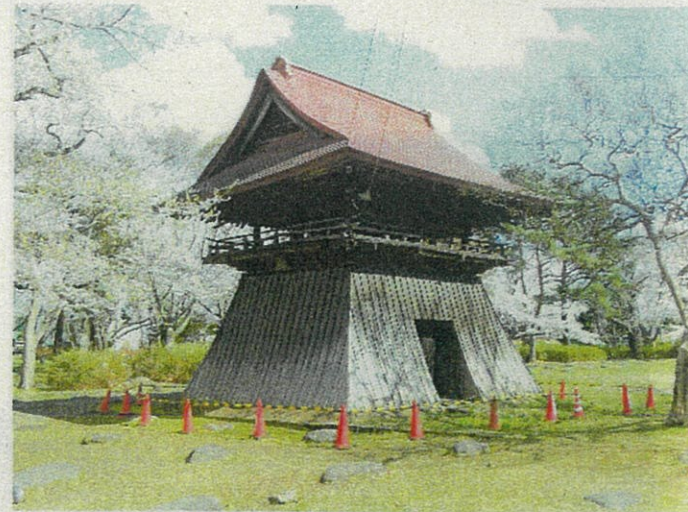
写真1 解体前の鐘楼（北西から）

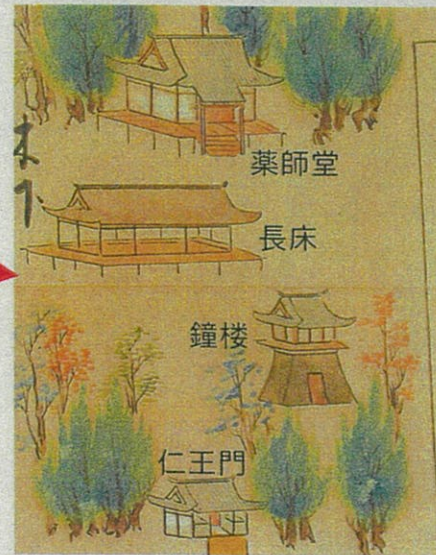
図2 『奥州仙台城絵図』（正保2年〈1645年〉）

仙台市博物館所蔵

陸奥国分寺鐘楼は仙台市登録有形文化財に登録されています。現在の鐘楼の建立の詳細な時期は不明ですが、江戸時代には建てられていたとされています。『奥州仙台城絵図』（正保2年〈1645〉）の陸奥国分寺には薬師堂と一緒に鐘楼が描かれており、江戸時代の初めの頃には境内には鐘楼が存在していたと考えられます。絵図に描かれている鐘楼は二階建ての入り母屋造の建物で、瓦葺きです。江戸時代に描かれた『奥州名所図会』からも当時の鐘楼が瓦葺きであったことがわかります。また、解体時の調査から柿葺きの時期があったこともわかっています。

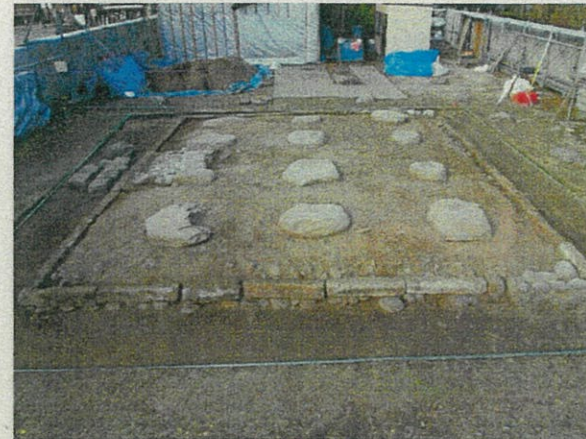
写真2 鐘楼土間の確認状況（南から）

土間を掘り下げたところ、建物内部の中央から南側にかけて大量の川原石とともに古代と近世の瓦の破片が確認されました。また、東辺の中央部では鐘楼のかつての出入口を確認しました。出入口にはやや細長く大きめの川原石が「コ」の字状に配置されています。解体前の鐘楼の出入口は西側にありましたが、建物の解体時の建築部材の調査でも出入口がかつて東側にあったことがわかっており、発掘調査でもこのことが確認されました。

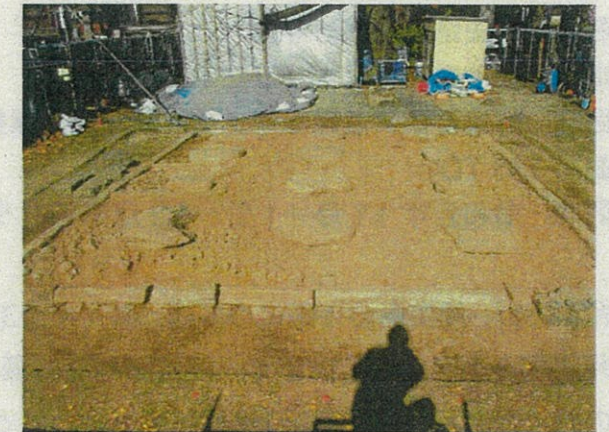
写真3 川原石と瓦の確認状況（南から）

- 江戸時代に建立された鐘楼の解体後に発掘調査を実施し、建物の基礎構造を確認しました。
- 鐘楼内部の土間を掘り下げたところ、大量の川原石や古代と近世の瓦の破片が入られており（写真3）、さらに礎石には掘り方と根石が伴うことがわかりました（写真4）。平成17年に発掘調査が行われた仁王門では基壇は土を重ねて構築されており、仁王門と今回調査した鐘楼では建物の基礎構造が異なることがわかりました。
- 解体前の鐘楼の出入口は建物の西側にありましたが、発掘調査によりかつては東側にあったことがわかりました。（写真5）。

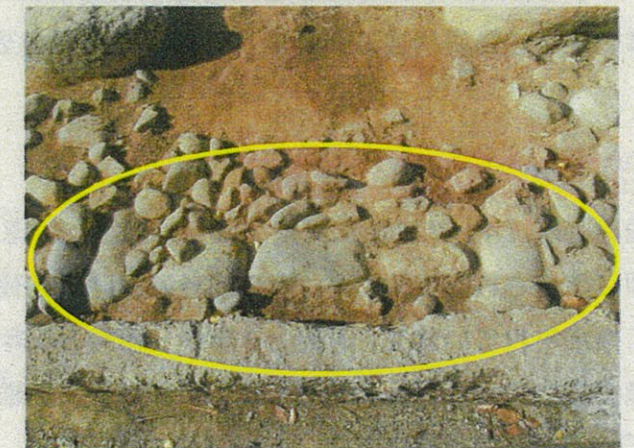
写真5 かつての出入口を示す石（東から）
