事後調査報告書

(工事中その2)

- 市立病院移転新築事業 -

仙 台 市 立 病 院

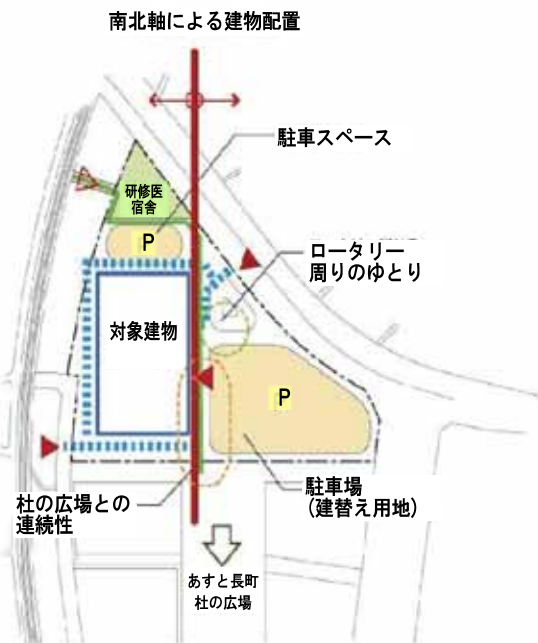
図 4.1-1 敷地内建替えをイメージした配置計画

評価書時からの土地利用計画に変更はない。本事業の敷地面積は約 35,018 m²であり、病院本館の建物は、持続的なまちづくりに寄与するように、敷地内での建替えが可能な配置とし、敷地西側を建築建物用地とし、東側を駐車場（建替え）用地とした（図 4.1-1）。

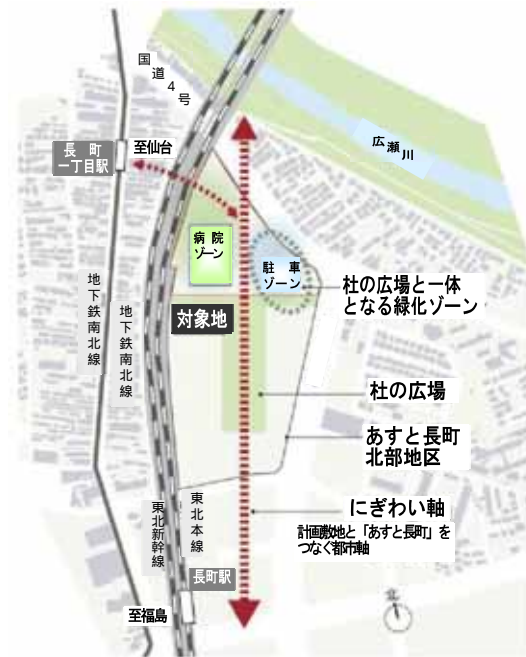
図 4.1-2 あすと長町都市軸との整合性

地下鉄南北線長町一丁目駅及び国道 4 号から杜の広場へと至る，あすと長町のにぎわい軸を生活動線としても利用できるように敷地中央部には南北軸となる通路を整備し，公共交通へ至る利便性を高め，都市機能の融合に努める計画とした（図 4.1-2）。

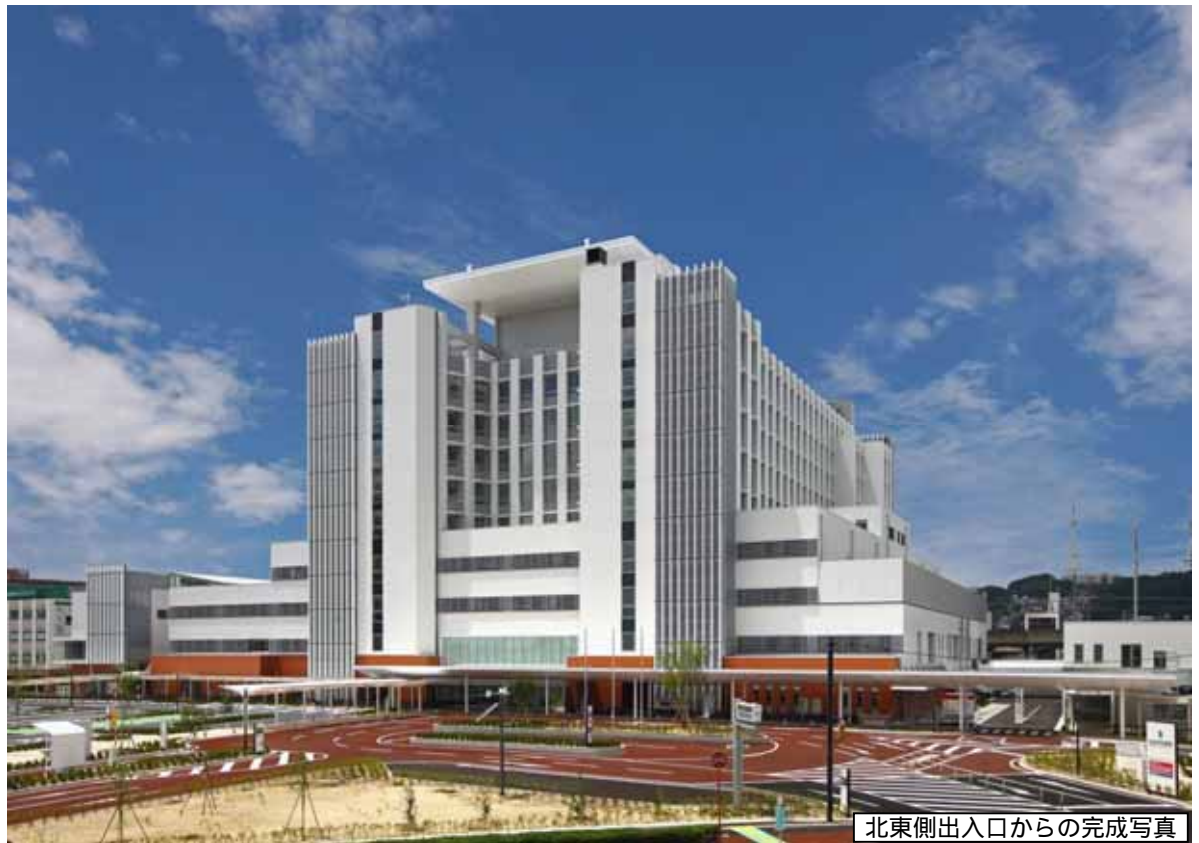
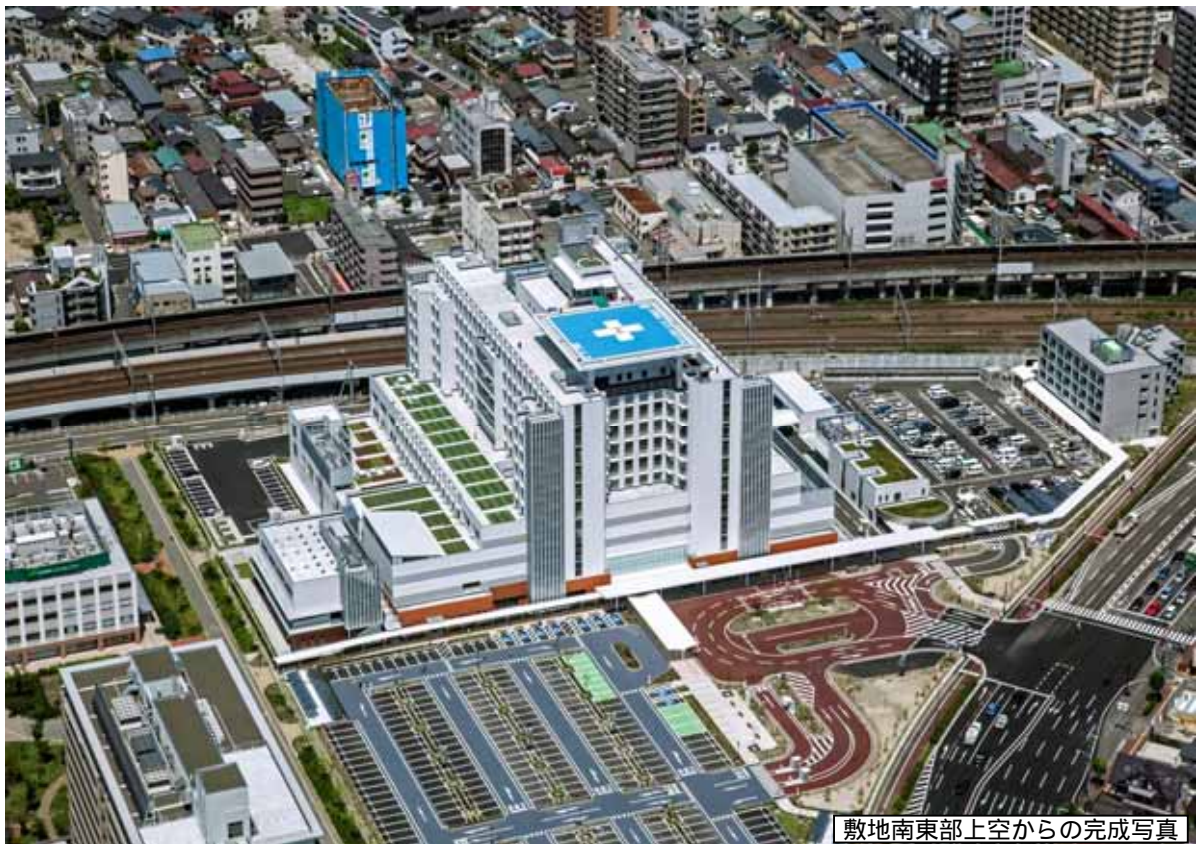
写真 4.1-1 完成写真（平成 26 年 8 月撮影）

北東側出入口からの完成写真

敷地南東部上空からの完成写真

完成写真を写真 4.1-1，評価書時の完成予想図を図 4.1-3 に示す。

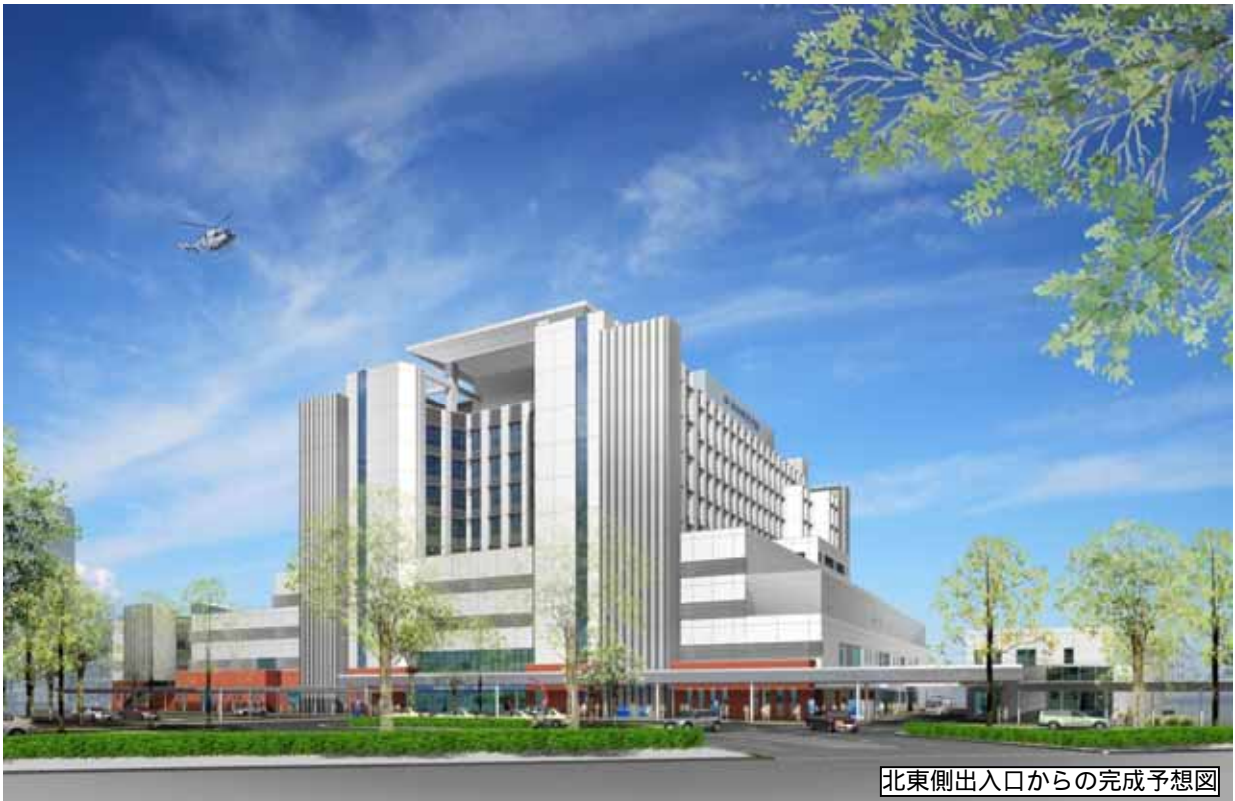
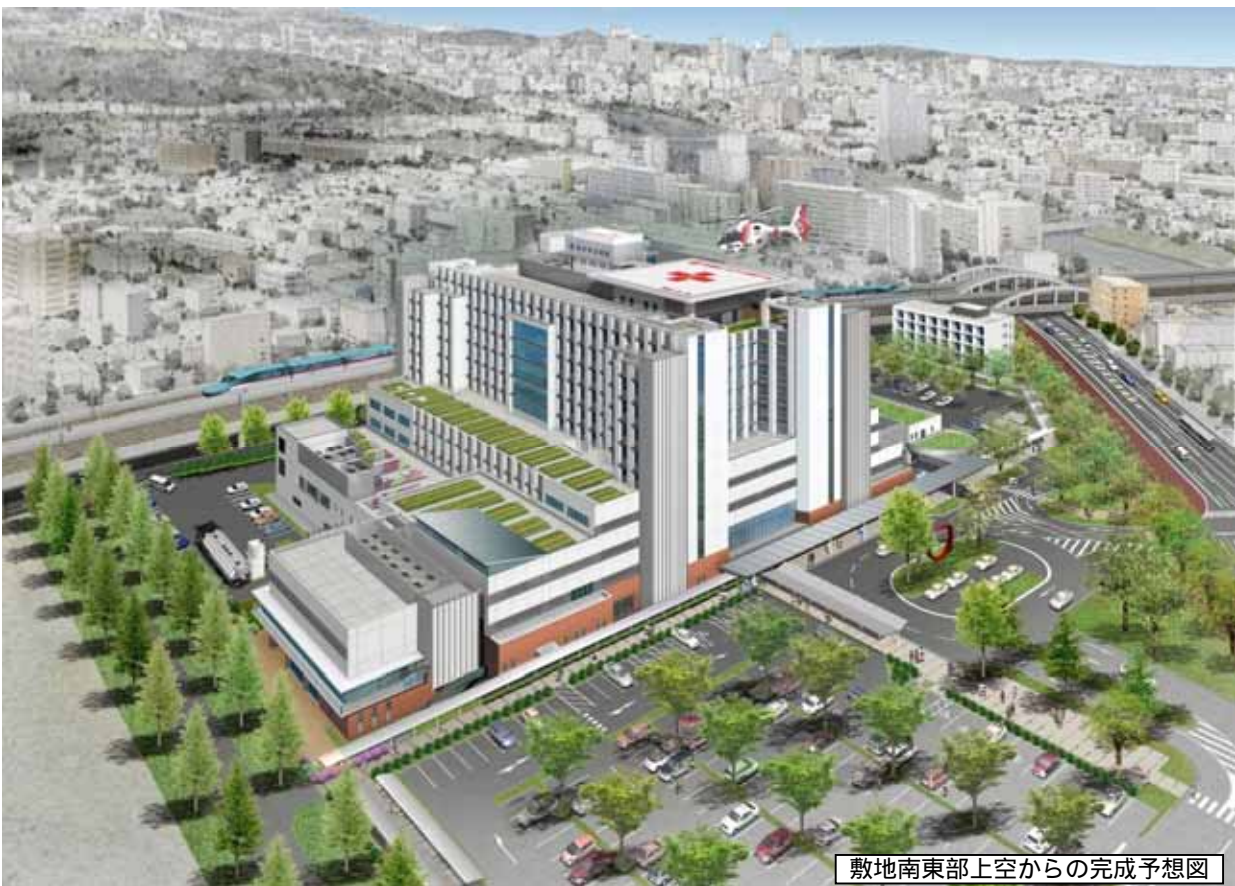
図 4.1-3 完成予想図（評価書時）

北東側出入口からの完成予想図

敷地南東部上空からの完成予想図

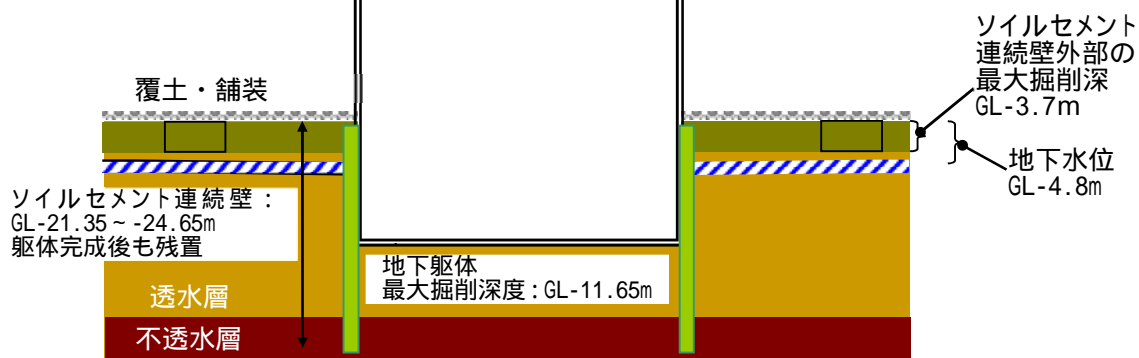
図 6.3-2 土壌汚染対策工事の概要

具体的には、図 6.3-2 のとおり、病院本館の地下躯体設置部分の掘削で発生した汚染土壌のうち、鉛又はふっ素の汚染土壌はいずれも場外搬出し、汚染土壌処理業の許可を受けた汚染土壌処理施設で処理した。自然由来と思われる砒素汚染土壌については、場内のうち汚染がないことが確認されている箇所(下記のソイルセメント連続壁の外側)において、清浄な土を地下水位より1m以上浅い深さで掘削した跡に埋め戻し、清浄な土の一部で覆土するとともに、雨水が浸透しないよう表層を舗装した。余った清浄土は、場外に搬出し、「資源の有効な利用の促進に関する法律」等に基づき適正に処理した。なお、雨水浸透を抑制したことによる雨水流出量増加を低減させるため、雨水を集水し、浸透枘及び浸透管を用いて、植栽部分にできる限り浸透させることとした。

3 完了(覆土・舗装)

埋め戻した汚染土壌

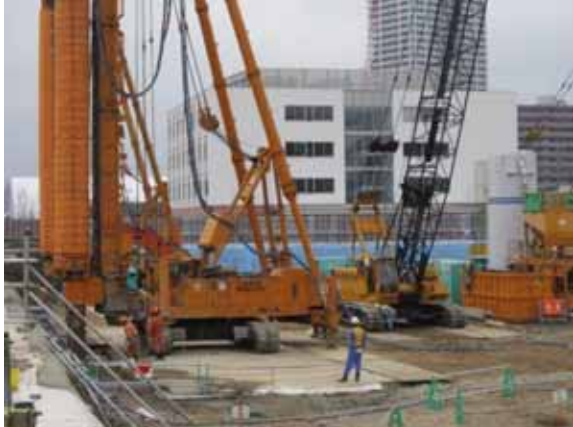
工事中の環境保全措置	実施状況
<p>土留壁の計画に際しては、剛性の高い土留壁の採用と地盤調査結果に基づく、適切な根入れ長を確保する。</p>	<p>土留壁は剛性の高いソイルセメント連続壁を採用し、適切な根入れ長を確保した。</p>

<p>写真 9.4-1 ソイルセメント連続壁の施工状況(平成 24 年 3 月 9 日撮影)</p>
<p>工事に際しては、地下水位観測孔により工事前・工事中・工事後の地下水位の状況を把握する。</p>	<p>工事開始前(平成 23 年 2 月及び 3 月)、地下水位観測井を場内 3 地点に設置した。平成 24 年 1 月より地下水位の継続観測を実施した。 (写真は「9.3 水象」を参照)</p>
<p>工事中に著しい地盤沈下・変状が認められた場合は、工事を一時的に中止し、原因の究明と適切な対策を講ずる。</p>	<p>地下水位の継続観測の結果、地下水位の低下などの異常は認められなかった。また、工事着工時(平成 24 年 2 月)に水準測量を行っており、掘削・基礎・躯体工事終了後(平成 26 年 3 月)及び工事完了後(平成 26 年 7 月)に水準測量を実施した結果、著しい影響は認められなかった。</p>

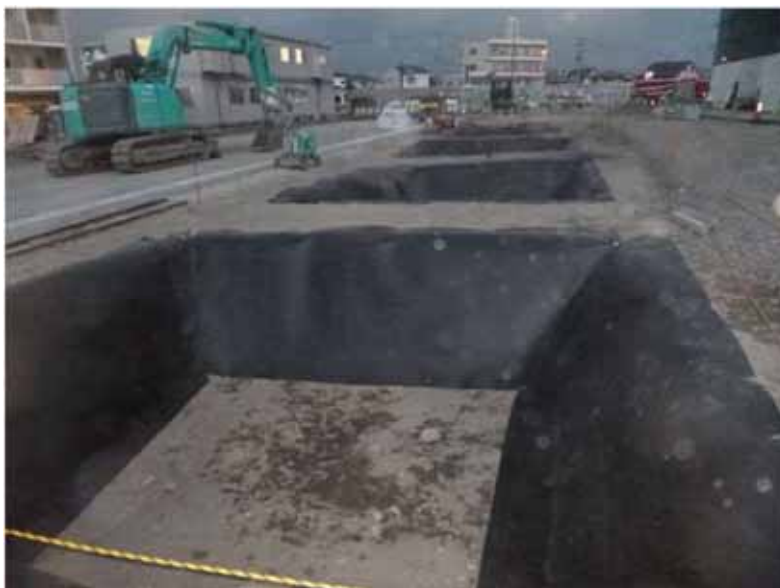
写真 9.5-1 外構汚染土壌掘削，遮水シート設置の状況（平成 26 年 1 月撮影）

汚染土壌については、「土壌汚染対策法」等の関係法令に基づき適正に調査・処理を行った。砒素汚染土壌は、外構での発生量を除く全量を敷地内へ埋め戻し、埋め戻した汚染土壌内に雨水が浸透しないよう舗装した。病院本館部分で生じた鉛、ふっ素の汚染土壌と外構部分で生じた砒素汚染土壌については場外搬出を行い、汚染土壌処理業の許可を受けた汚染土壌処理施設にて適切に処理した。外構の汚染土壌掘削、遮水シート設置の状況は写真 9.5-1 に、舗装、植栽の状況は写真 9.5-2 に示す。
