## 第8章 事後調査の結果

### 8.1. 大気質

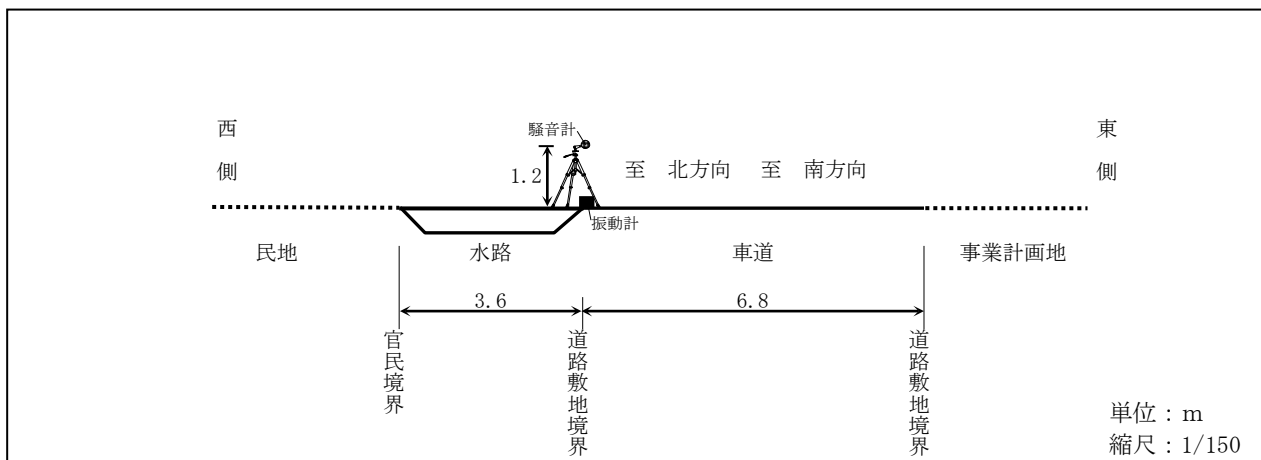
市道岡田 107 号線は、事業計画地と並行する仙台市道であり、道路幅員約 6.8m、1 車線、密粒アスファルト舗装の平面道路である。

図 8.2-2 騒音・振動調査地点における道路横断面構成（新浜東部：市道岡田 107 号線）

新浜東部の道路横断面構成は、図 8.2-2 に示すとおりである。

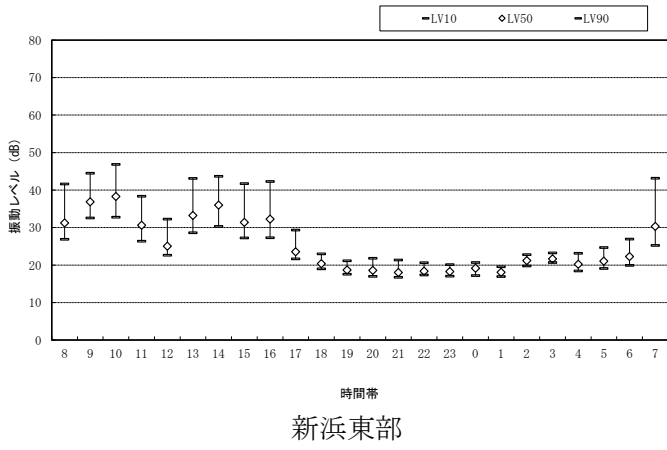
資材等運搬車両の走行に係る影響は、時間率振動レベル ( $L_{10}$ ) について、いずれの地点も昼間夜間ともに「振動規制法」に係る道路交通振動の要請限度を下回っていた。

重機の稼働に係る影響は、時間率振動レベル ( $L_{10}$ ) について、いずれの地点も「振動規制法」に係る特定建設作業の規制基準及び「仙台市公害防止条例」に係る指定建設作業に伴う規制基準を下回っていた。

注) 振動レベル計の測定保証範囲は、25dB～120dB であり、25dB 未満の数値は参考値である。

図 8.3-1 振動の事後調査結果

振動の事後調査結果は、表 8.3-1、表 8.3-2 及び図 8.3-1 に示すとおりである。

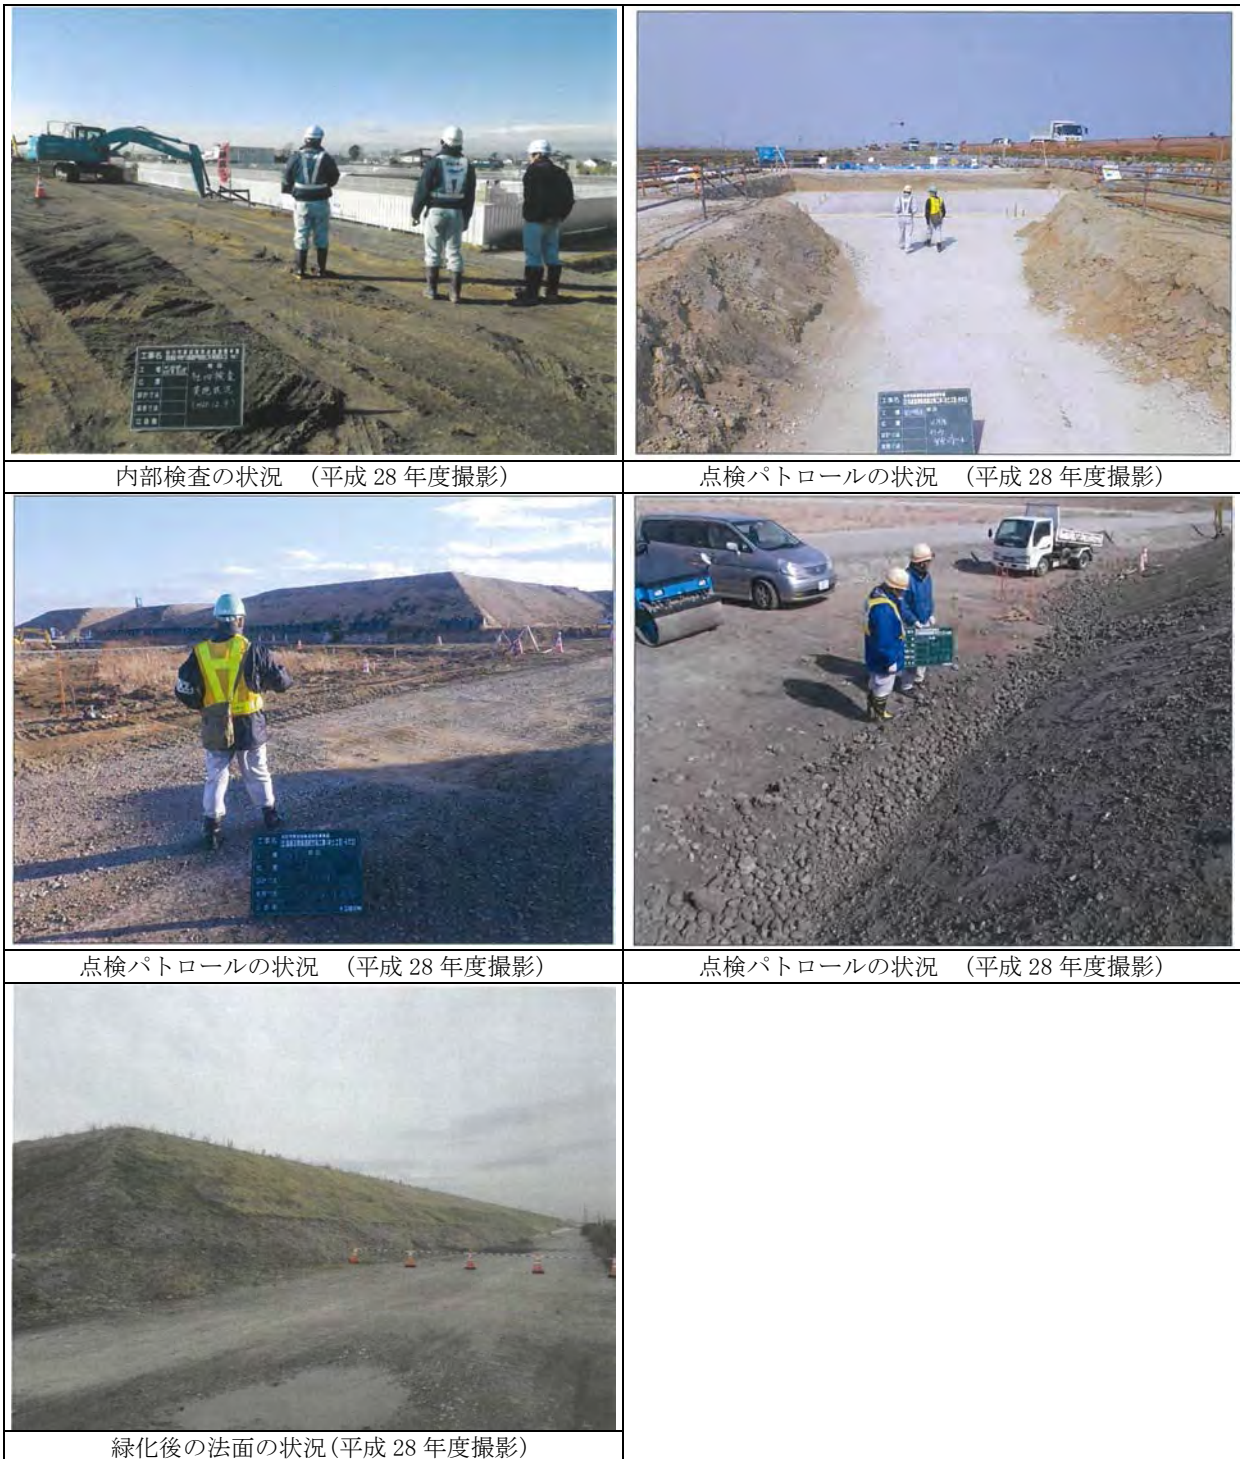
本事業の工事に際しては、写真 8.5-1 に示すとおり、施工業者に定期的な点検を要請し、その点検記録により盛土法面に異常がないか確認した。

その結果、岡田新浜工区（その1）及び井土工区（その2）については、盛土法面の崩壊を防止するために法面の早期緑化等を行い、盛土が完了した平成 29 年 3 月の段階で盛土法面に異常は確認されなかった。

写真 8.5-1 盛土法面の点検状況

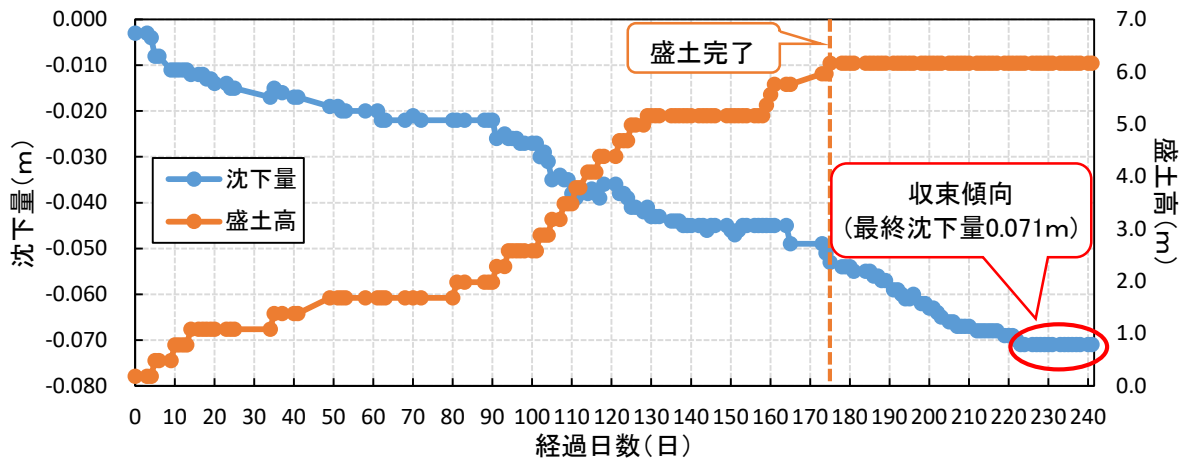
図 8.6-1 盛土沈下量の測定結果（岡田新浜工区（その1）：No. 54 付近）

岡田新浜工区（その1）の盛土沈下量の測定結果は、図 8.6-1～図 8.6-3 に示すとおりである。

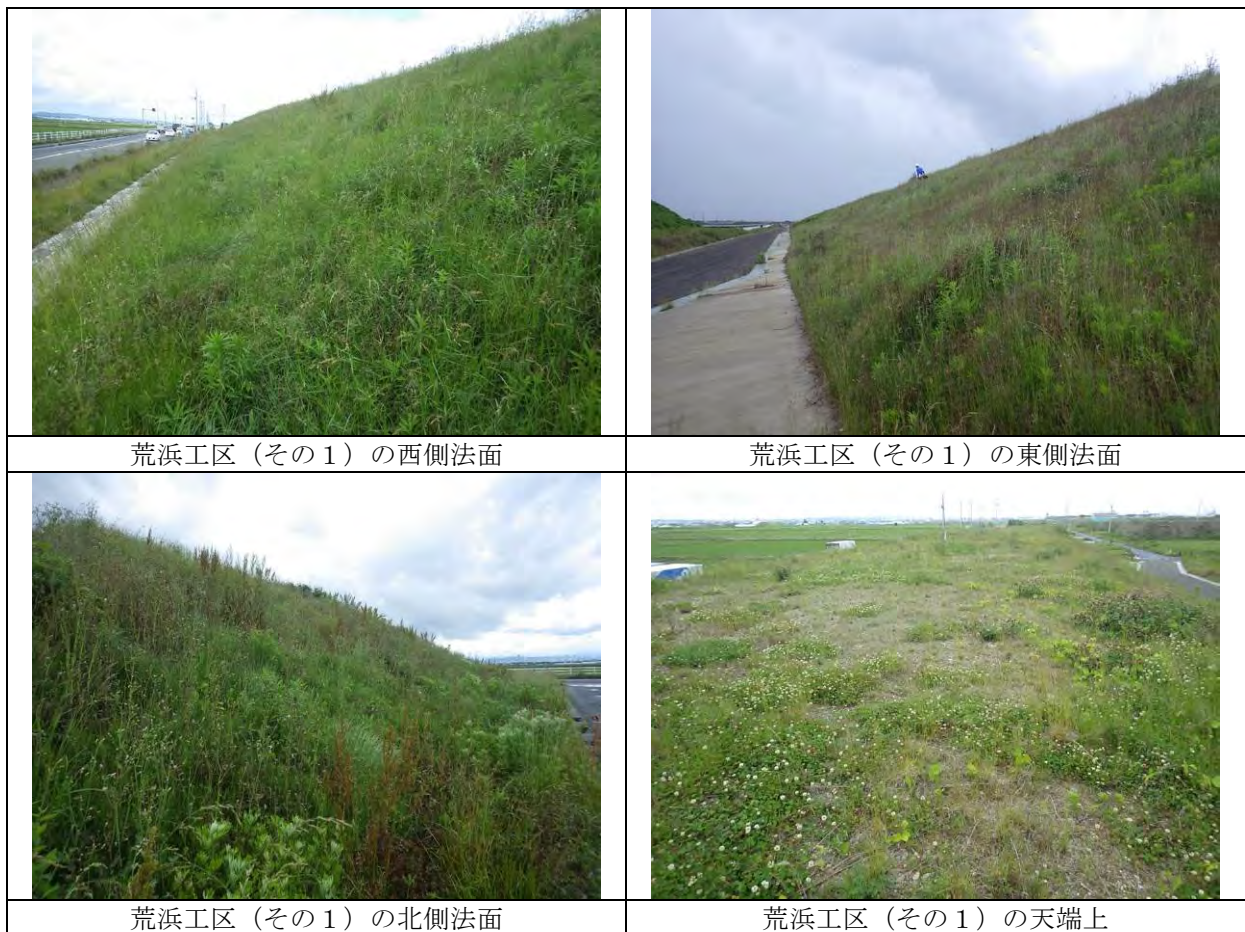
写真 8.7-10 荒浜工区（その1）の植生状況（平成 29 年 6 月 12 日撮影）

荒浜工区（その1）の植生状況は、写真 8.7-10 及び表 8.7-10 に示すとおりである。

盛土法面全面を調査した結果、平成 28 年まで確認されなかったナガハグサを含め、調査対象種 4 種（ギョウギシバ、ナガハグサ、オオウシノケグサ、イトコヌカグサ）すべての生育を確認した。

各種の被覆率は、北側法面でイトコヌカグサ 10%、オオウシノケグサ 5%、ナガハグサ 5%、東側法面でイトコヌカグサ 30%、オオウシノケグサ 10%、ギョウギシバ 50%、西側法面でイトコヌカグサ 50%、オオウシノケグサ 30%、ギョウギシバ 10%程度となっており、未舗装の天端部分にもイトコヌカグサが 2%、オオウシノケグサが 10%程度確認された。

平成 29 年は特にイトコヌカグサの被覆率が高い傾向にあり、次にギョウギシバの被覆率が高かった。ナガハグサは北側法面でわずかに確認された程度であり、被覆率は低かった。

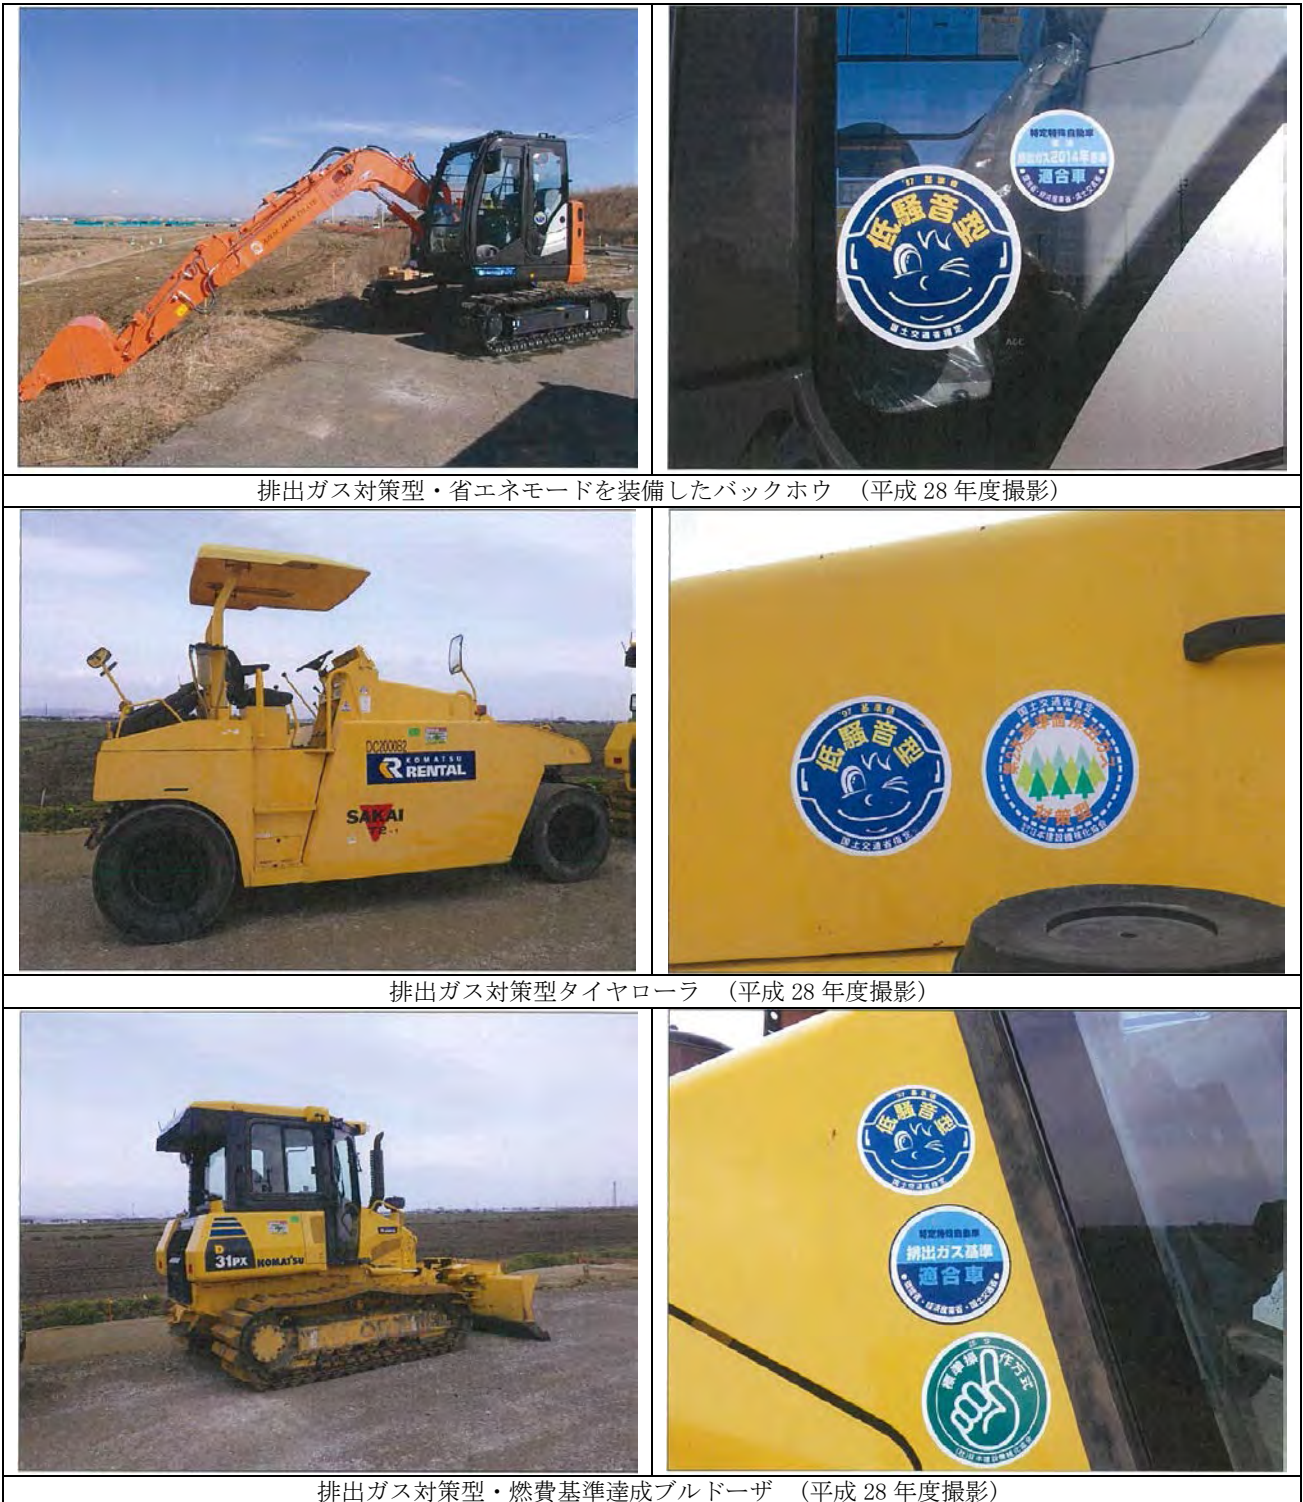
写真 8.11-1 排出ガス対策型・省エネモード装備・燃費基準達成建設機械の使用例

本事業の工事に使用する建設機械については、写真 8.11-1 に示すとおり、排出ガス対策型、省エネモードを備えた機種、燃費基準を達成した機種を使用した。また、写真 8.11-2 に示すとおり、燃費基準を達成した資材運搬車両を使用し、二酸化炭素や窒素酸化物等の排出量の抑制に努めた。

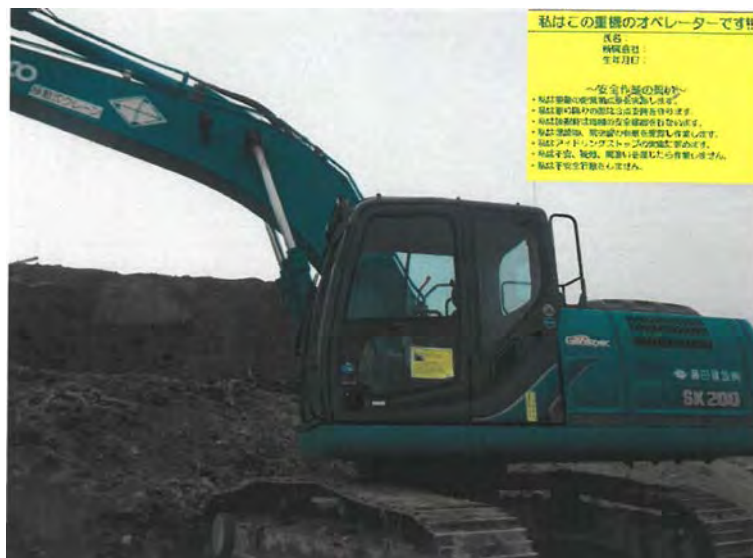
写真 8.11-4 排出量削減のための取り組み(平成 28 年度撮影)  
(運転者へのアイドリングストップの啓発意識への配慮)

また、建設機械に写真 8.11-4 に示すような貼り紙等を表示することにより、作業員の意識向上を図り、温室効果ガスの排出量削減に努めた。
