### 第3章 対象事業が実施される区域

事業計画地は宮城県仙台市の東部に位置し、名取川から七北田川までの区間において、主要地方道塩釜亙理線及び市道岡田 107 号線に並行して計画されている。

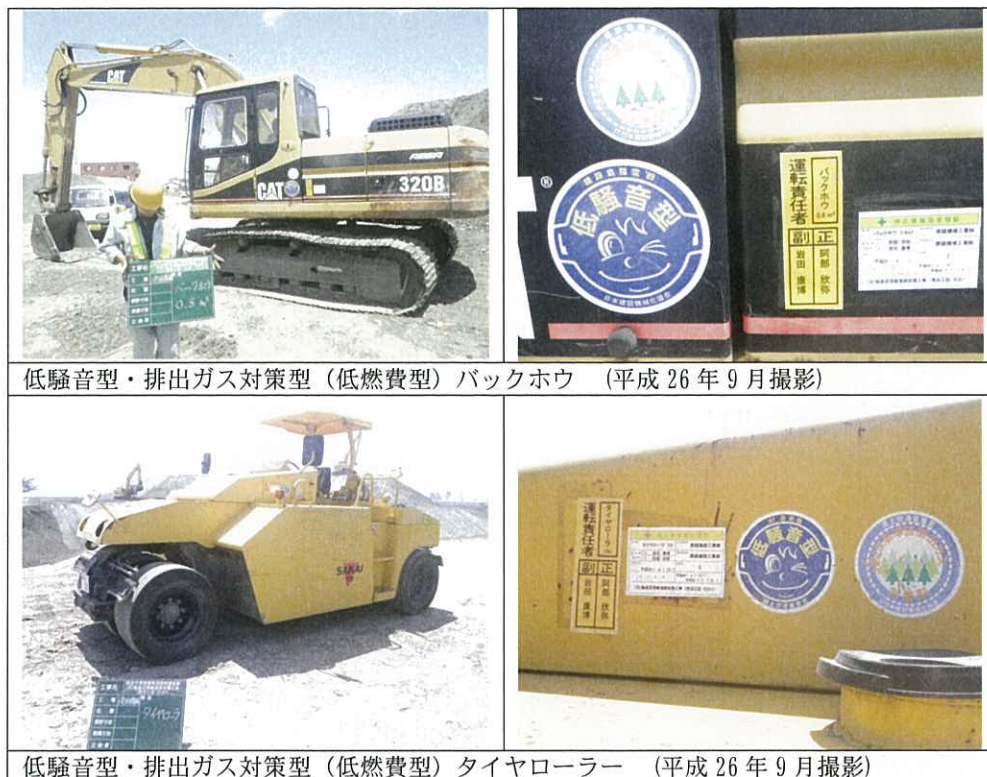
写真 6-2 排出ガス対策・騒音振動対策型機械の使用例

本事業の工事に際しては、排出ガス対策型（低燃費型）機械及び騒音・振動対策型機械を使用し、二酸化炭素や窒素酸化物、浮遊粒子状物質の排出量及び騒音の抑制に努めた。

環境影響要素		環境保全措置	実施状況
景観	自然的景観資源 文化的景観資源 眺望	存在による影響	①：5 工区の一部において実施（写真 6-4 参照）。 ②～③：事業計画作成時に検討・実施。
	自然との 触れ合いの場	工事による影響	工事中の大気質・騒音・振動・水質に係る環境保全措置と同じ
		存在による影響	①：5 工区の一部において実施（写真 6-4 参照）。 ②：事業計画作成時に検討・実施。
廃棄物等	廃棄物 残土	工事による影響	①～②：施工時に実施。
	温室効果ガス等	工事による影響	①：低燃費型の重機を使用（写真 6-2 参照）。 ②：燃費基準達成車の使用（写真 6-2 参照）。 ③：工事区域の出入口に誘導員を配置し、円滑な車両通行による施工の効率化を図った。 ④：安全教育による伝達等で実施（写真 6-1 参照）。

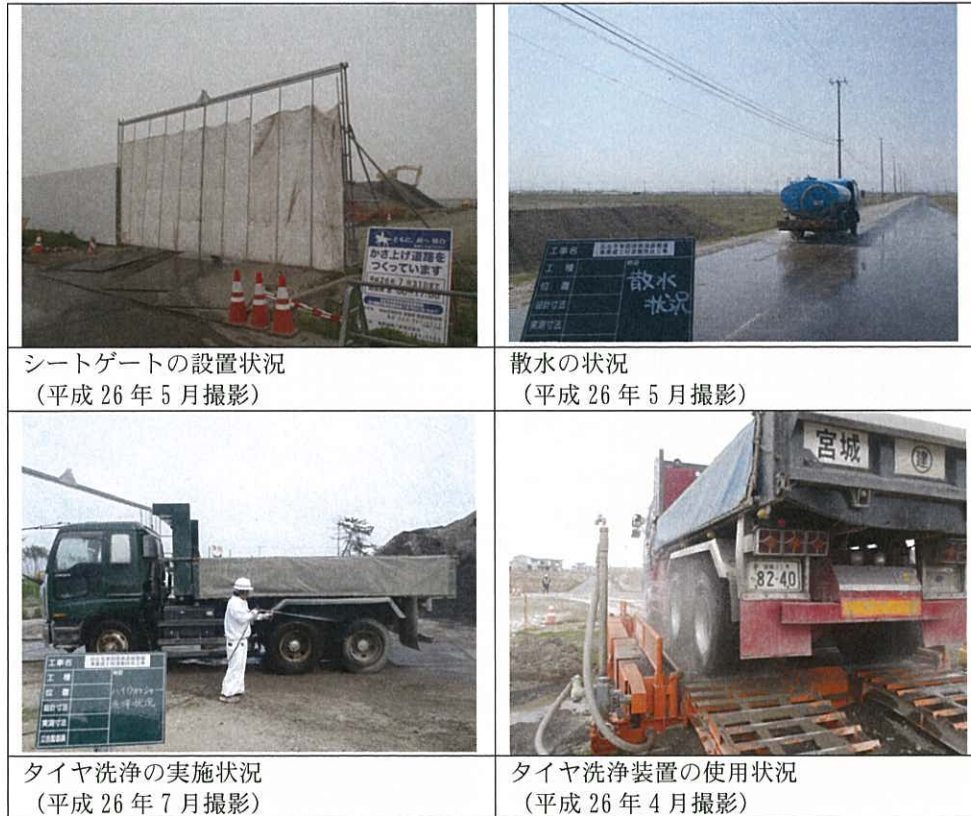
写真 6-3 粉じん対策の実施状況

本事業の工事に際しては、盛土材保管ヤード出入り口へのシートゲートの設置、工事用車両のタイヤ洗浄及び散水を実施し、土砂の場外への搬出をおさえた。

環境影響要素		環境保全措置	実施状況	
水環境	水質	工事による影響	① 段階的な施工 ② 裸地等の締め固め ③ 法面の早期緑化	①：施工計画策定時に検討済み。 ②：施工時に実施。 ③：5 工区の一部において実施（写真 6-4 参照）。
		供用による影響	① 融雪剤の効率的な使用	①：供用時に実施予定。
土壌環境	地形及び地質	工事による影響	① 法面の早期緑化 ② 排水処理や締め固め等の対策の採用	①：5 工区の一部において実施（写真 6-4 参照）。 ②：施工時に実施。（写真 6-5 参照）
		存在による影響	① 現水路の確保 ② 法面の早期緑化 ③ 排水処理や締め固め等の対策の採用	①：事業計画策定時に検討・実施。 ②：5 工区の一部において実施（写真 6-4 参照）。 ③：施工時に実施（写真 6-5 参照）。
	地盤沈下	工事による影響	① 地盤高の測量による変動の把握	①：5 工区の一部において実施。
		存在による影響	① 地盤高の測量による変動の把握	①：施工完了時に実施予定。
その他	日照障害	存在による影響	影響の程度は小さいと判断するため環境保全措置は講じない。	
植物	植生及び注目すべき群落 植物相及び注目すべき種	工事による影響	① 生育状況のモニタリング	①：事後調査の一環として実施（8.1. 植物 参照）。
		存在による影響	① 生育状況のモニタリング ② アレチウリ等の特定外来生物の適切な処理	①、②：供用時に実施予定。
動物・生態系	動物相及び注目すべき種、注目すべき生息地、 地域を特徴づける生態系	工事による影響	① 段階的な施工 ② 猛禽類の <del> </del> の低減 ③ 施工の効率化 ④ 資材運搬ルートの分散化 ⑤ 工事関係者の教育 ⑥ 工事区域出口でのタイヤ洗浄 ⑦ 盛土からの濁水対策 ⑧ 一時的な生息種への対応 ⑨ 周辺復旧事業との調整	①、④：施工計画策定時に検討済み。 ②：平成 26 年度においては、営巣木周辺でオオタカの <del> </del> に本事業の工事は実施していないことを確認した。（8.2. 生態系参照）。 ③：工事区域の出入口に誘導員を配置し、円滑な車両通行による施工の効率化を図った。 ⑤：安全教育による伝達等で実施（写真 6-1 参照）。 ⑥：施工時に実施（写真 6-3 参照）。 ⑦：濁水対策として、法面の早期緑化を 5 工区の一部において実施（写真 6-4 参照）。 ⑧：舗装工事の実施時に実施予定。 ⑨：必要に応じて適宜実施予定。

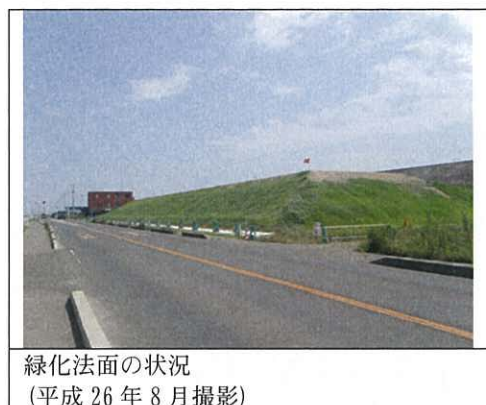
写真 6-4 緑化法面の状況

本事業の工事に際しては、法面の早期緑化を行い、濁水の発生防止に努めた。

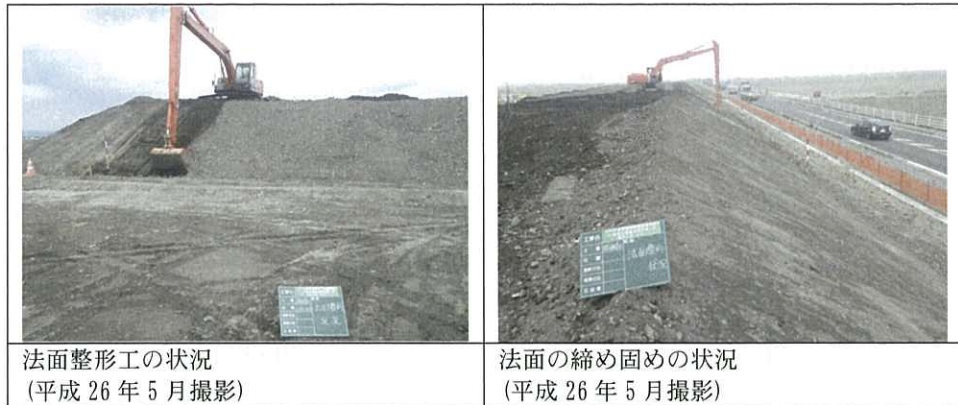
写真 6-5 法面の締め固めの状況

本事業の工事に際しては、盛土の安定性を確保するため十分な締め固めを行っている。
