仙台市東部復興道路整備事業 事後調査報告書 (第6回)

仙台市東部復興道路整備事業

道路の新設及び改築の事業

本事業は、かさ上げした道路より西側の地域について、最大クラスの津波の際にも浸水深を2m以下におさえるため、津波シミュレーション（「東北大学大学院工学研究科災害制御研究センター」（平成23年当時の組織名。平成24年に「東北大学災害科学国際研究所」に改組。））の結果に基づき、名取川から七北田川までの約10kmの区間で、主要地方道塩釜亘理線等に並行して6m程度の盛土構造の道路を整備するものである。

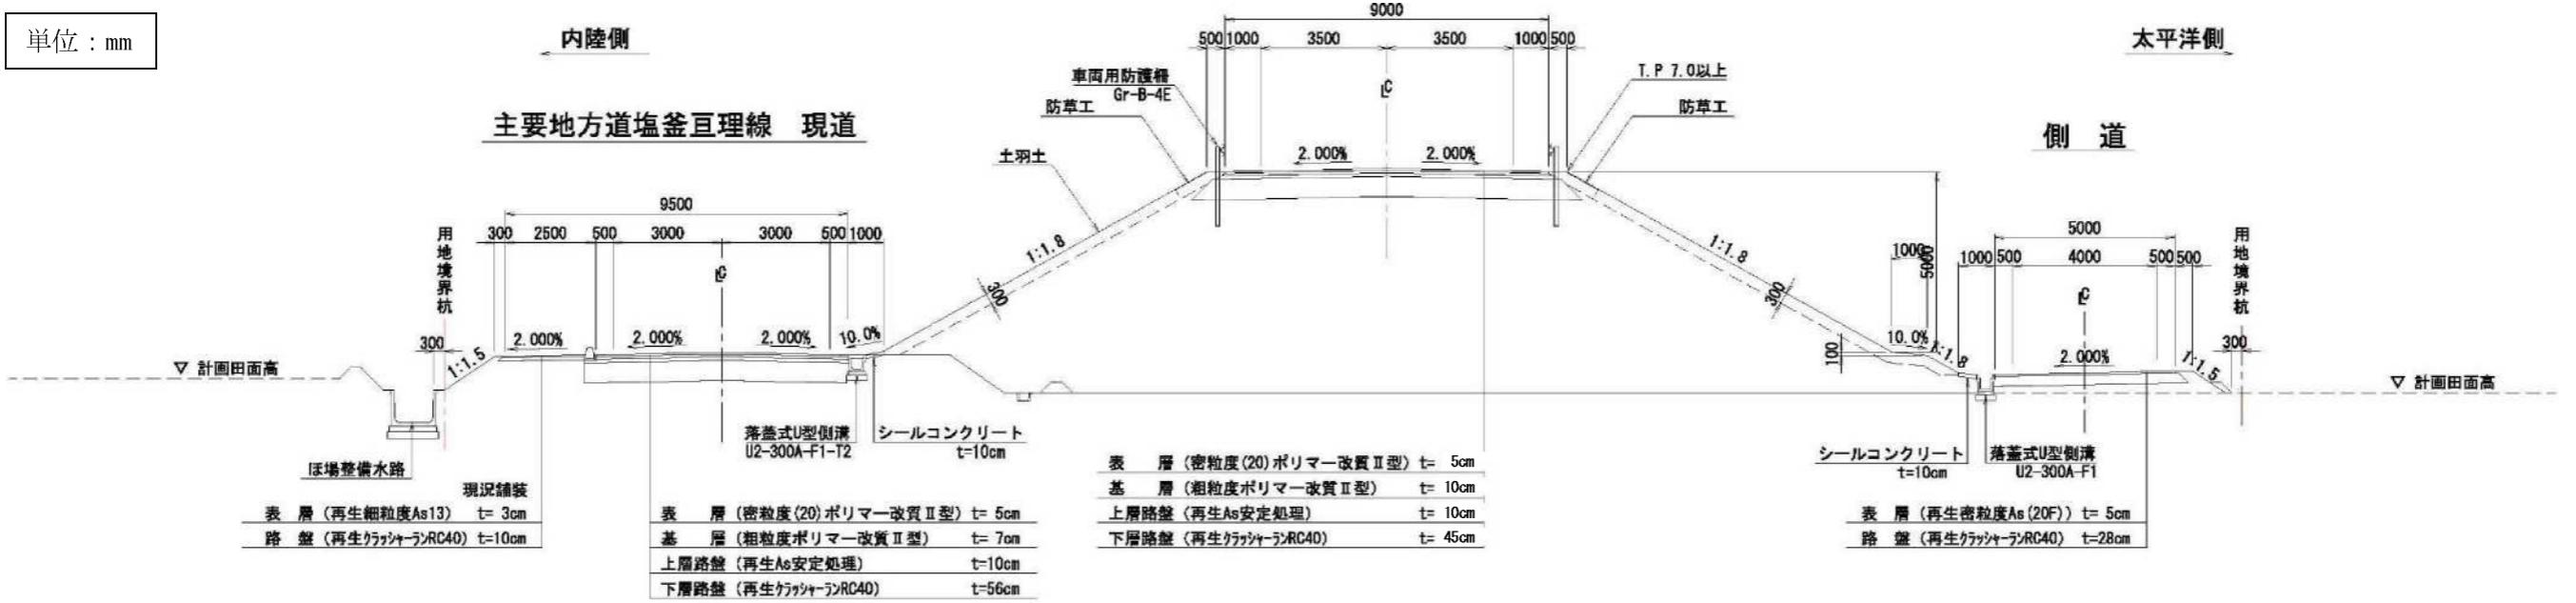
図 2-2 仙台市東部復興道路の横断図（県道改築区間〔一般部〕）【縮尺 S=1:200】

路線名	仙台市東部復興道路 ※略称：かさ上げ道路	
種類	道路の改築、道路の新築	
位置	仙台市宮城野区蒲生～仙台市若林区藤塚 地内	
規模	計画延長：約 10km、車線数：2 車線	
構造の概要	高盛土構造（盛土高さ：約 6m）	
区間	道路の改築（県道）	道路の新築（市道）
	仙台市宮城野区岡田～仙台市若林区藤塚	仙台市宮城野区蒲生～仙台市宮城野区岡田
区分	第3種第2級	第3種第4級
設計速度	60km/h	50km/h・30km/h
幅員	車線幅員：3.5m 路肩幅員：1.0m	車線幅員：2.75m 路肩幅員：0.75m
計画交通量	18,400 台/日	850 台/日

事業の概要是表2-1に、事業計画地の位置及び平面ルートイメージは図2-1に、県道改築区間〔一般部〕、市道新設区間、市道新設区間（七北田川沿いの区間）の横断図は図2-2～図2-4に示すとおりである。

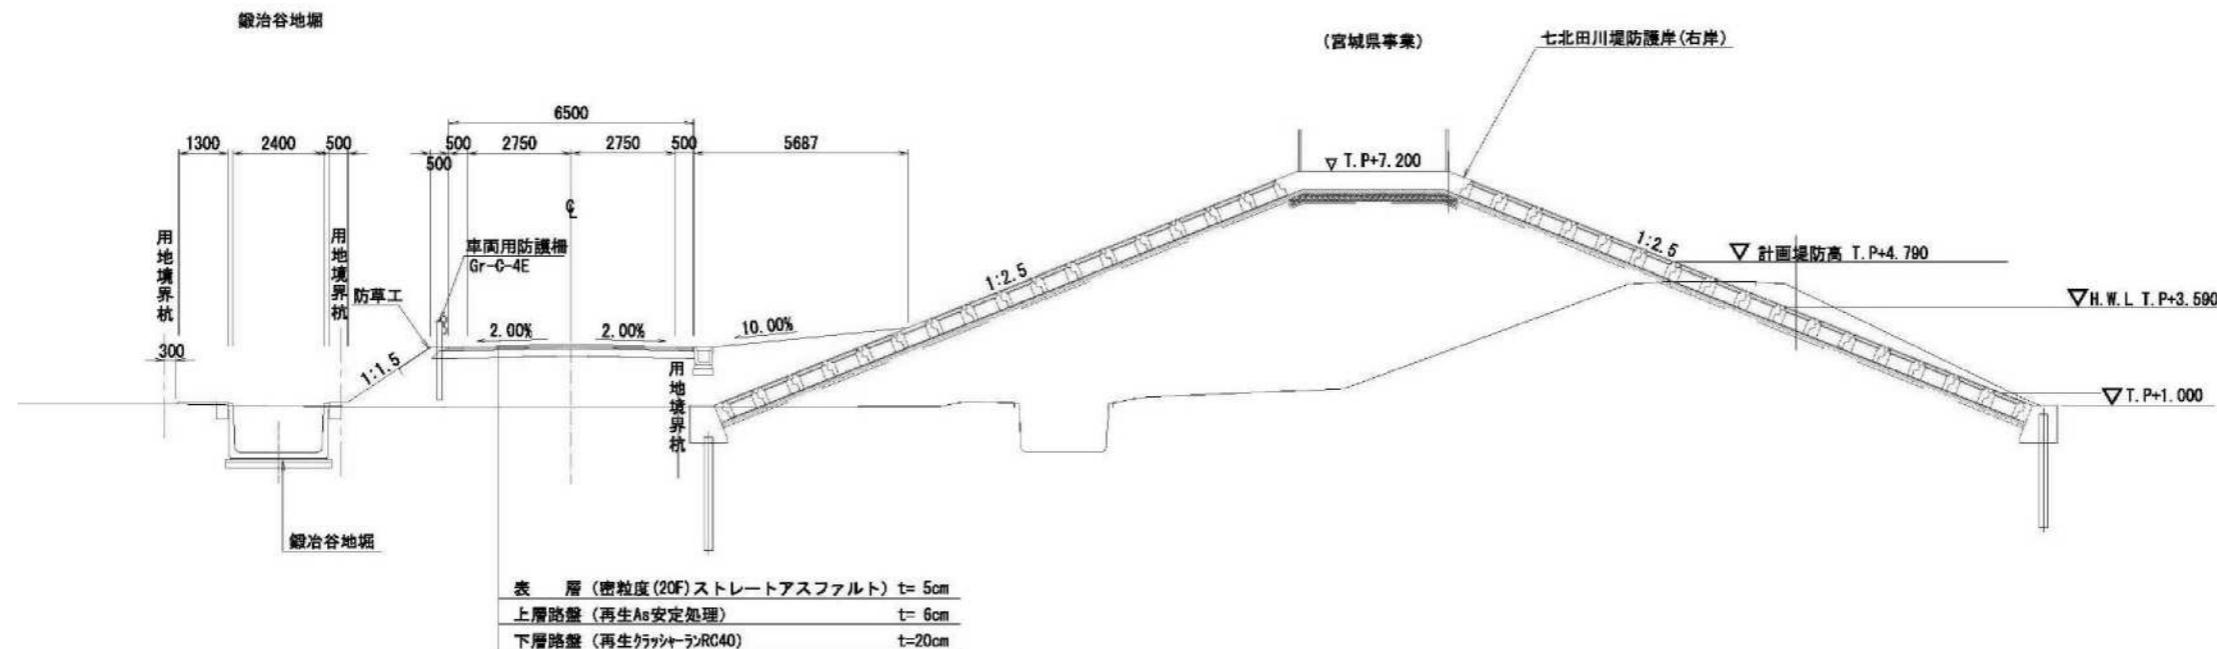
図 2-4 仙台市東部復興道路の横断図(案)(市道新設区間、七北田川沿いの区間)【縮尺 約 S=1:200】

七北田川河川堤防

(宮城県事業)

仙台市東部復興道路

堤防腹付け部

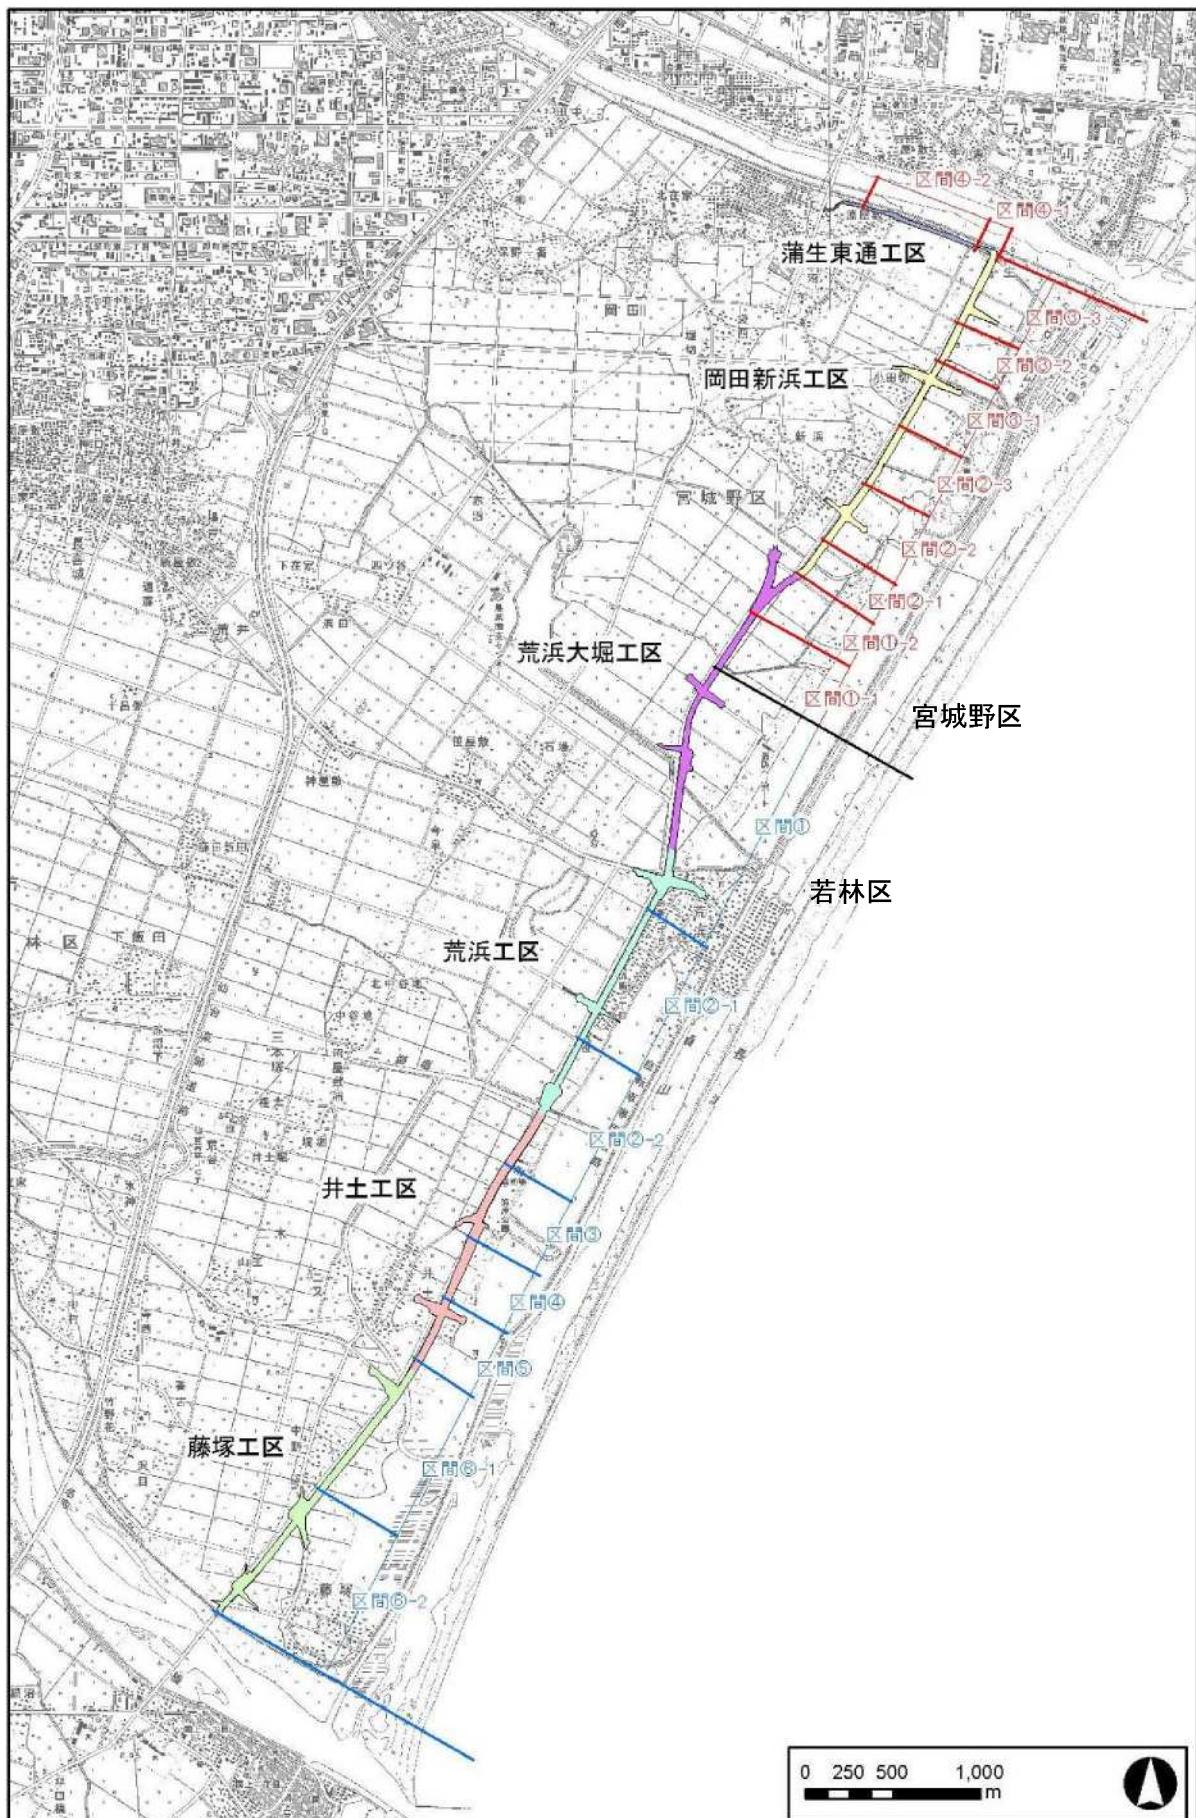
図 2-5 軟弱地盤対策工の区間区分

- 対象事業は、津波に対する減災機能を持ったかさ上げ道路を整備するものであり、津波浸水シミュレーションの結果より、高さ約6mの盛土構造を採用する。
- 盛土構造の考え方は、「道路土工－盛土工指針（平成22年度版）」（平成22年4月、公益社団法人日本道路協会）に準拠する。
- のり面勾配については、上記指針による標準勾配1:1.8～1:2.0（砂質土）及び特定開発行為の技術基準による30°（1:1.732）以下を参考に、1:1.8（底辺1.8に対して高さ1の勾配を示す。）とする。
- 盛土材の一部については、東日本大震災で発生した津波堆積物等を活用することとした。津波堆積物等を最大限に活用することによって、その処分に係る埋立処分場の負荷軽減及び膨大な処理コストの節減を図るとともに、新たな土取り場を確保することに伴って動植物の生息・生育の場が消失する事態を回避し、また、土取り場からの大量の土砂運搬による大気質や騒音・振動といった環境影響も低減が図られる。
- 軟弱地盤対策として、一部の区間において表層処理工法（敷網工）、プレロード工法、浅層固化工法を実施する。各工法を実施する区間は、表2-2及び図2-5に示すとおりである。

地区	区間		道路区分	延長	必要となる対策	適用する対策工法
	区間	細区分				
宮城野区	①	①-1	県道	400m	土地の安定性	浅層固化工法（2.0m）
		①-2	県道・市道	480m	土地の安定性	表層処理工法（敷網工）
	②	②-1	市道	260m	土地の安定性	浅層固化工法（3.0m） 表層処理工法（敷網工）
		②-2	市道	300m	土地の安定性	浅層固化工法（2.0m） 表層処理工法（敷網工）
	③	②-3	市道	460m	土地の安定性	浅層固化工法（3.0m） 表層処理工法（敷網工）
		③-1	市道	400m	土地の安定性	浅層固化工法（2.0m）
		③-2	市道	260m	土地の安定性	表層処理工法（敷網工）、プレロード工法
		③-3	市道	440m	土地の安定性	浅層固化工法（3.0m） 表層処理工法（敷網工）、プレロード工法
	④	④-1	市道	120m	—	プレロード工法
		④-2	市道	780m	土地の安定性	表層処理工法（敷網工）、プレロード工法
若林区	①	①	県道	1,800m	—	無対策、通常施工
	②	②-1	県道	900m	—	無対策、通常施工
	②	②-2	県道	760m	—	無対策、通常施工
		③	県道	520m	—	無対策、通常施工
	④	④	県道	400m	土地の安定性	浅層固化工法（2.5m） 表層処理工法（敷網工）、プレロード工法
	⑤	⑤	県道	380m	土地の安定性	表層処理工法（敷網工）
	⑥	⑥-1	県道	920m	土地の安定性	浅層固化工法（2.0m） プレロード工法
		⑥-2	県道	900m	—	無対策、通常施工

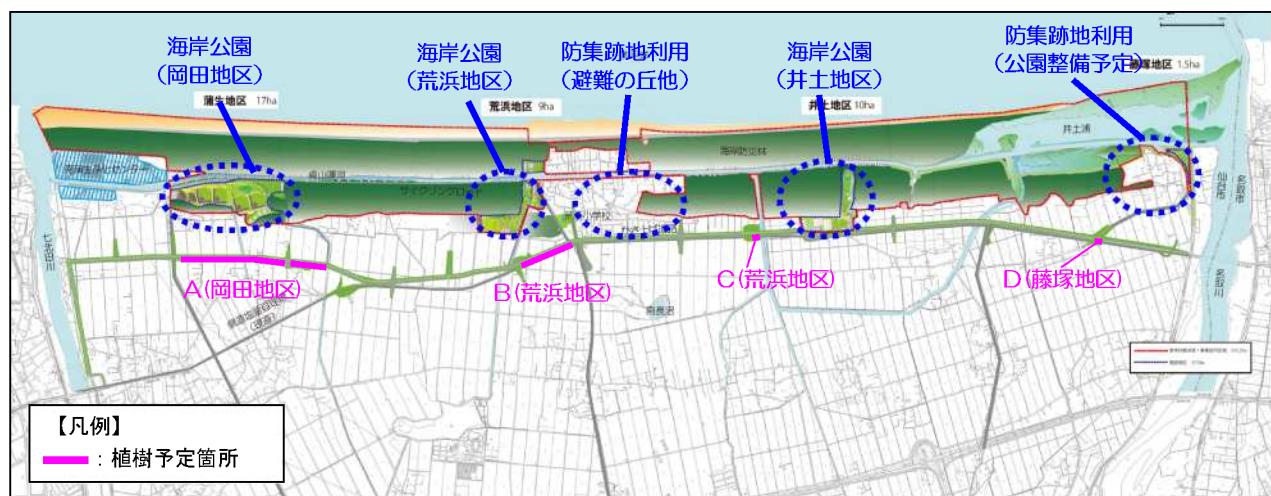
図 2-6 植樹予定箇所

植樹予定箇所(地区)	選定理由
A(岡田)	沿線に住宅があり、景観形成や交流、防風等の効果が期待できる。
B(荒浜)	景観形成の効果が期待できる（緑地帯として陸側から眺望可能）
C(荒浜)	周辺に緑が少ない。スポット的な緑化となるが、樹木が地点(二郷堀)目印となる。
D(藤塚)	同上。樹木が地点(藤塚)目印となる

景観への配慮を目的として、かさ上げ道路の沿線に在来種での植樹を実施する予定である。植樹箇所は表2-4、図2-6に示す4箇所を想定し、令和2年度中に植栽工事に着手する予定である。

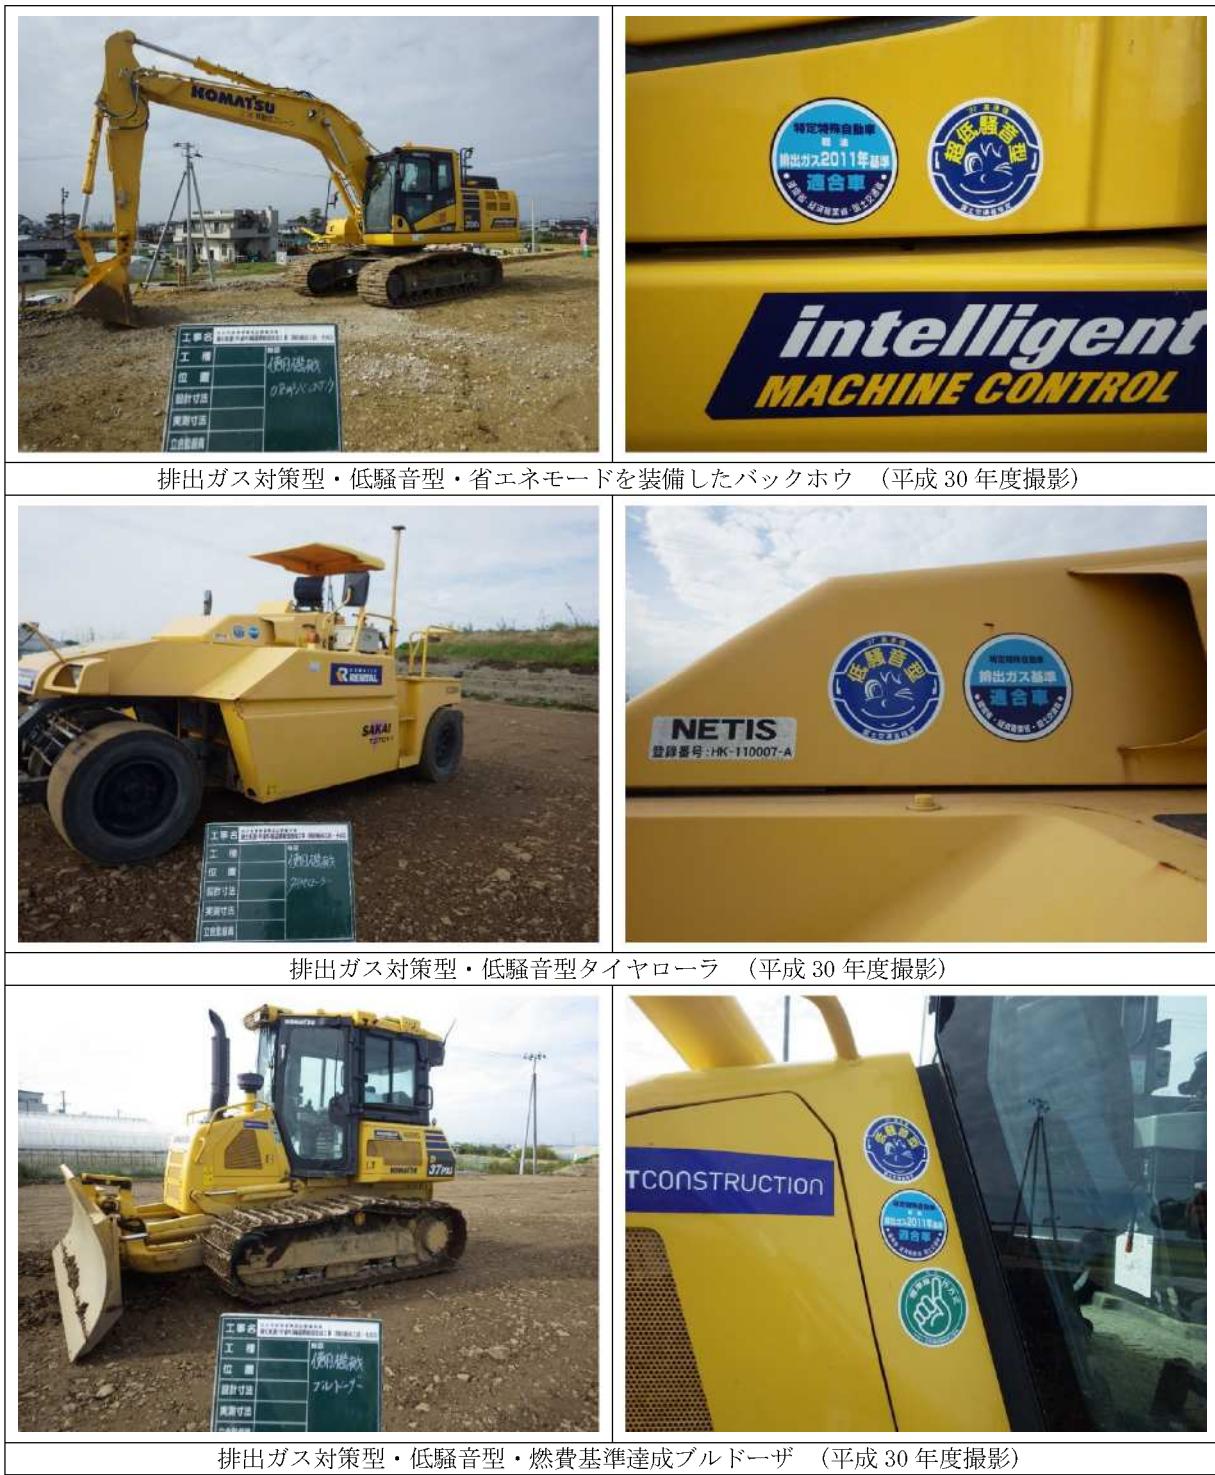
写真6-1 排出ガス対策型・低騒音型・燃費基準達成建設機械の使用例

本事業の工事で指定している8機種の建設機械（バックホウ、大型ブレーカ、トラクタショベル、発動発電機、空気圧縮機、油圧ユニット、ローラ、ホイールクレーン）については、写真6-1に示すとおり、排出ガス対策型・低騒音型建設機械を100%使用したほか、図6-2に示すとおり、燃費基準を達成した資材運搬車両を可能な限り使用し、二酸化炭素や窒素酸化物、浮遊粒子状物質の排出量及び騒音の抑制に努めた。なお、低振動型建設機械は機種が少なく採用できなかったため、作業員の安全教育により振動の低減に努めた。

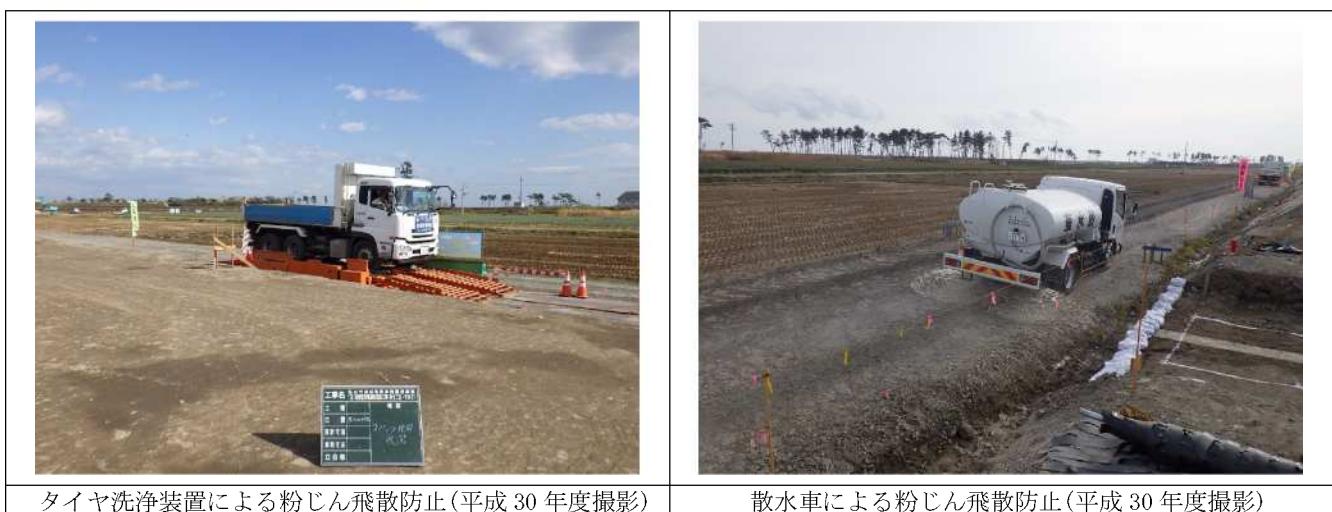
写真 6-2 粉じんの飛散防止対策の実施例

本事業の工事に際しては、工区への出入口周辺の道路清掃、タイヤ洗浄装置によるダンプトラックのタイヤ洗浄及び散水車による散水等を実施し、粉じんの飛散防止に努めた。

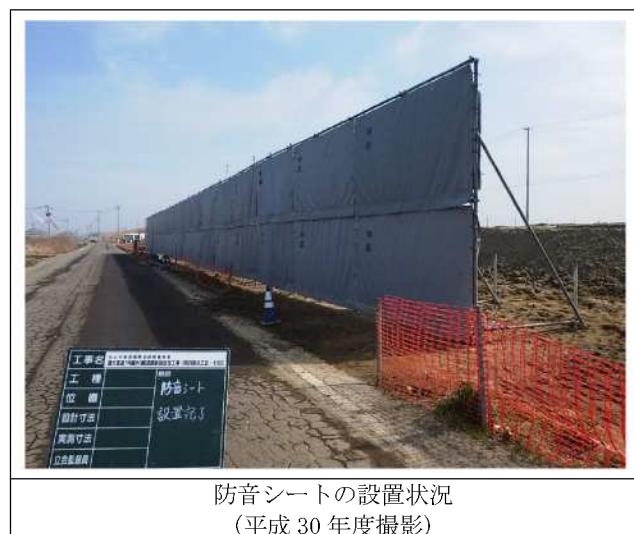
写真6-3 防音シートの設置状況

保全対象である民家に近接した工区(岡田新浜工区(その3))では、写真6-3に示すとおり、防音シートを設置し、騒音の低減に努めた。

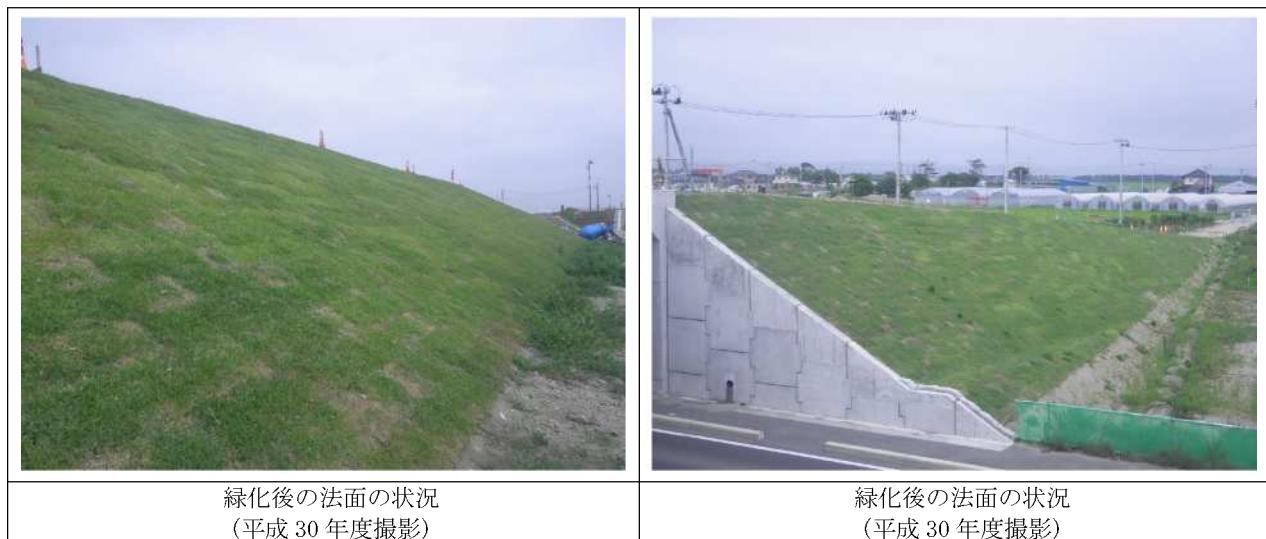
写真6-4 緑化後の法面の状況

本事業の工事に際しては、写真6-4に示すとおり、法面の早期緑化を促し、濁水の発生防止に努めた。また、外来種による緑化を実施した荒浜工区(その1)においては、写真6-5に示すとおり令和元年6月に張芝工による再緑化を実施した。

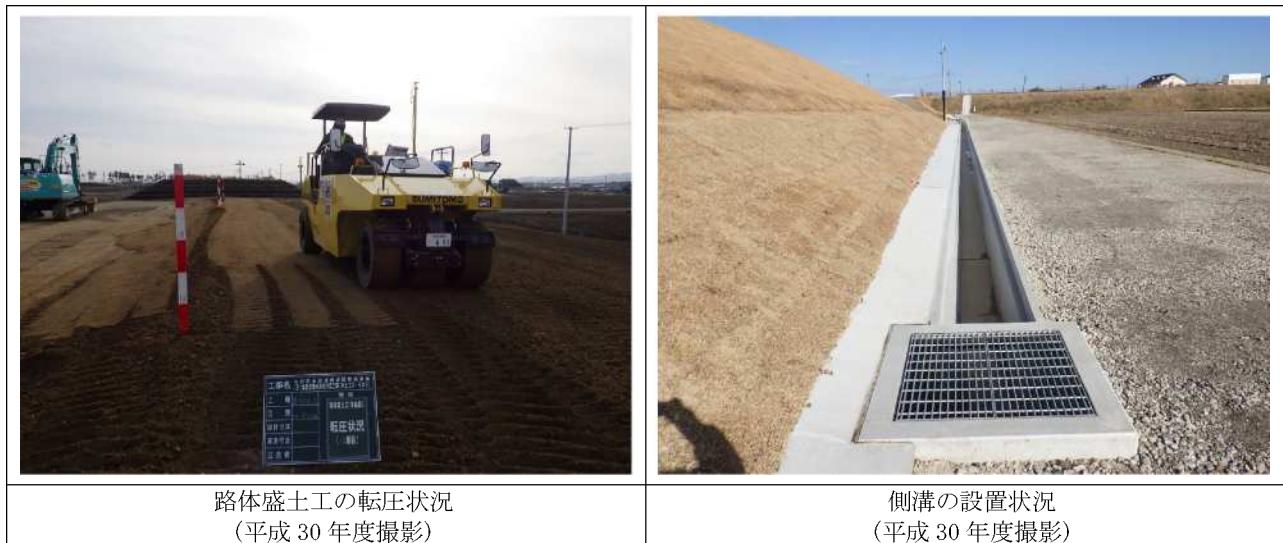
写真 6-6 盛土の締め固めの状況及び側溝の設置状況

本事業の工事に際しては、写真 6-6 に示すとおり、盛土の安定性を確保するため十分な締め固めを行った。また、雨水の排水処理のため側溝を設置した。

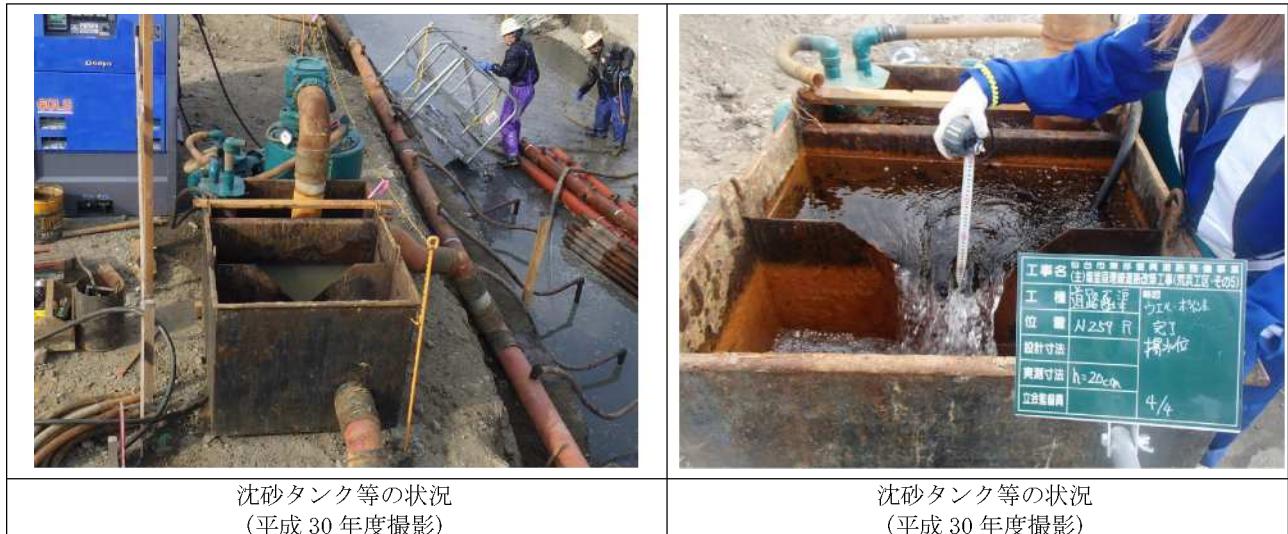
写真 6-7 沈砂タンク等の設置状況

本事業の工事に際しては、写真 6-7 に示すとおり、沈砂タンク等を設置し、濁水の発生防止に努めた。

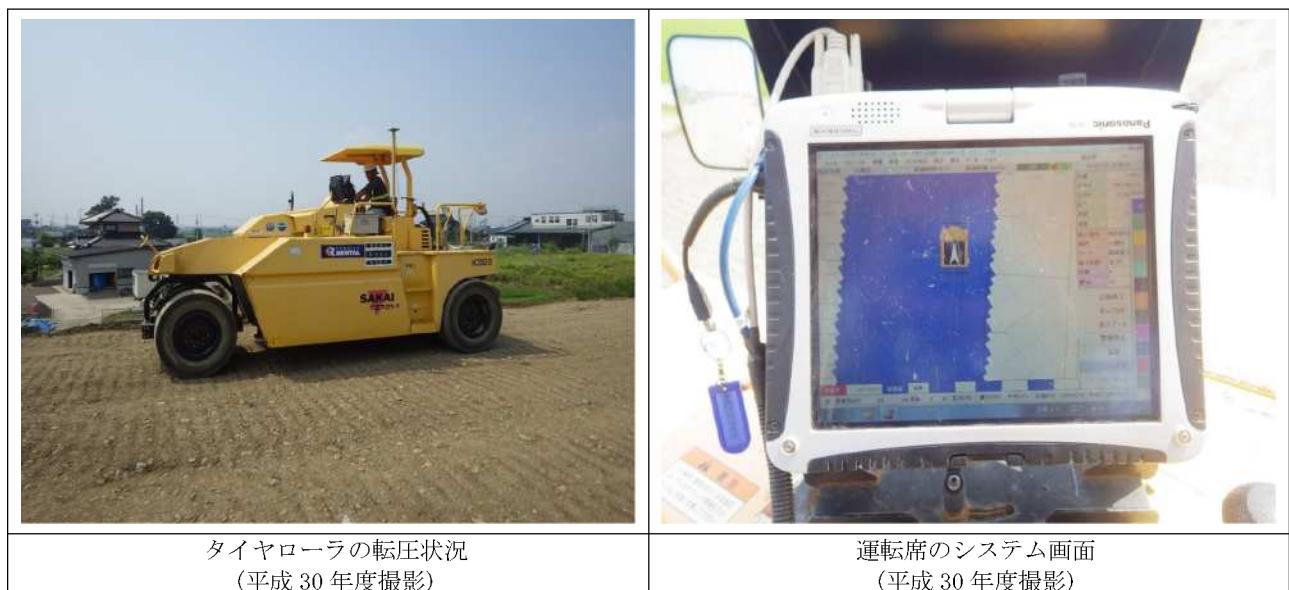
写真 6-8 転圧管理システムによる施工状況

盛土の締固めにあたっては、写真 6-8 に示すとおり、騒音や温室効果ガス発生量を低減するため、GPS 衛星を利用した転圧管理システムを採用して施工の効率化を図った。

この転圧管理システムは、事前の試験施工によって規定の締固め度を達成するための締固め回数を決定し、その規定回数について G P S 衛星を利用したタイヤローラの走行軌跡や転圧回数を色分けする等のシステムであり、オペレーターは運転席のコンピュータ画面を見ながら転圧状況（転圧した箇所やその回数等の状況）を確認できるため、転圧が十分に完了している箇所や転圧が不足している箇所などを的確に把握することが可能となり、効率よく施工ができるほか、次層の締固めへの迅速な移行を可能にすることができるシステムである。

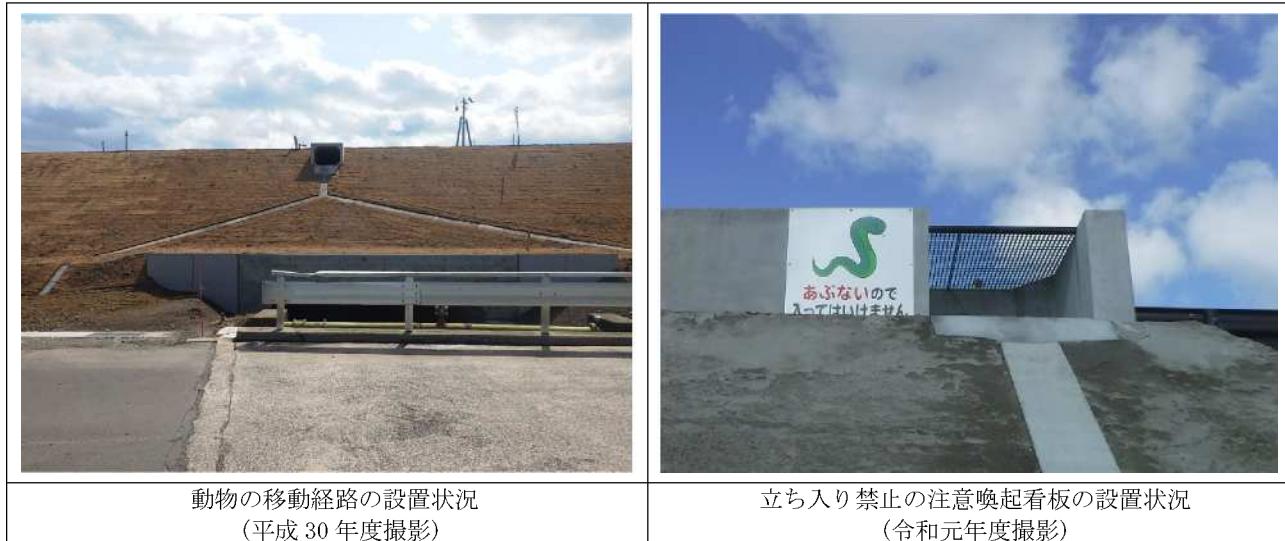
写真 6-9 動物の移動経路の設置状況（施工完了後）

生態系の環境保全措置として写真 6-9 に示すとおり、動物の移動経路の確保を目的に主要な水路上に移動経路を設置した。また、移動経路内への人の立ち入り等に係る安全対策として、立ち入り禁止の注意喚起の看板を設置した。

事後調査報告書（第 3 回及び第 4 回）で報告したとおり、生態系の環境保全措置に係る動物の移動経路設置については、道路の天端に近い位置に設置することとし、海側開口部等については、動物の侵入しやすさや構造的な安定を考慮した形状とした。また、移動経路内への人の立ち入り等に係る安全対策として、立ち入り禁止の注意喚起の看板を設置することとした。動物の移動経路の基本構造は、表 2-3(1)～(2)に示すとおりである。

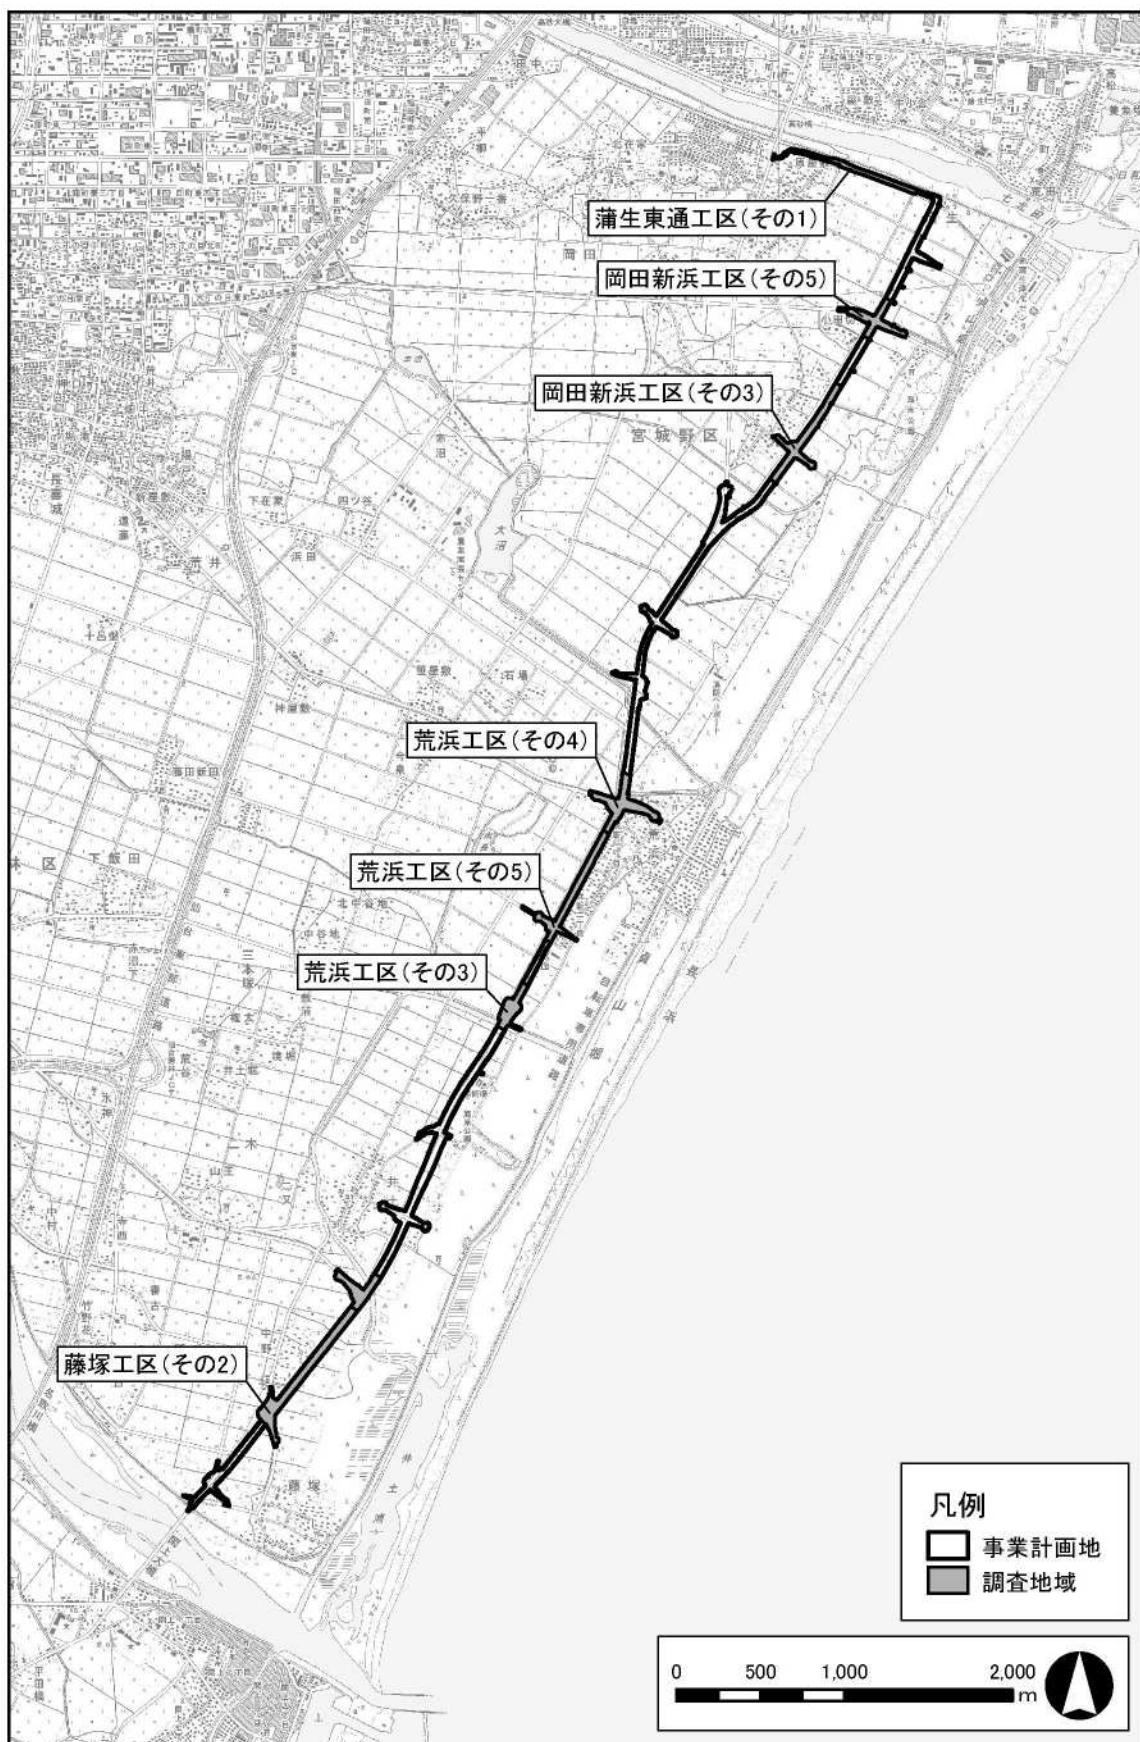
図 7-2 事後調査地域（地盤沈下）

調査地域は図 7-2 に示すとおり、平成 31 年 2 月から令和 2 年 1 月までに盛土工事を完了した岡田新浜工区（その 3）[延長：約 600m]、岡田新浜工区（その 5）[延長：約 240m]、荒浜工区（その 3）[延長：約 340m]、荒浜工区（その 4）[延長：約 540m]、荒浜工区（その 5）[延長：約 615m]、藤塚工区（その 2）[延長：約 980m] とした。

沈下量を測定するため、沈下計を各工事区間の代表断面に設置した。

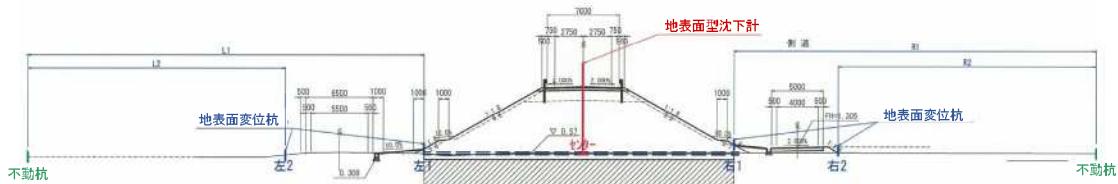
図 7-3 地表面型沈下計・地表面変位杭及び不動杭設置位置イメージ

各工区内の代表断面において、地表面型沈下計、地表面変位杭及び不動杭を図 7-3 に示す位置に設置し、これらの沈下や移動を動態観測することにより地盤沈下量、水平変位量及び鉛直変位量を把握した。地表面型沈下計、地表面変位杭及び不動杭は図 7-4 に、設置状況は写真 7-1 に示すとおりである。

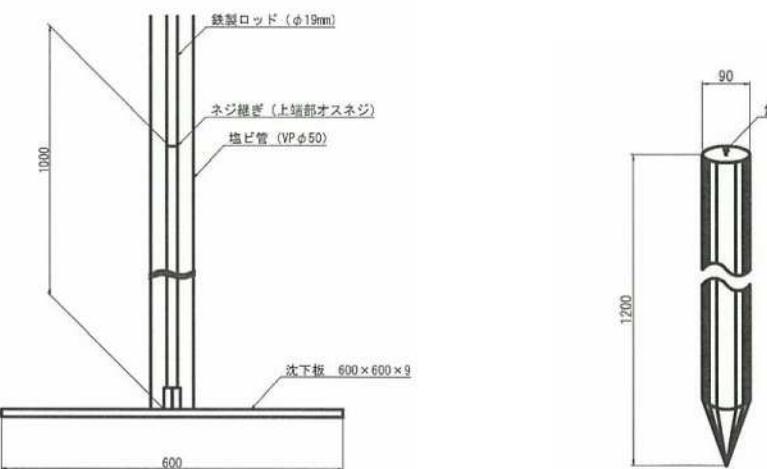
図 7-4 地表面型沈下計、地表面変位杭及び不動杭

地表面型沈下計

地表面変位杭及び不動杭

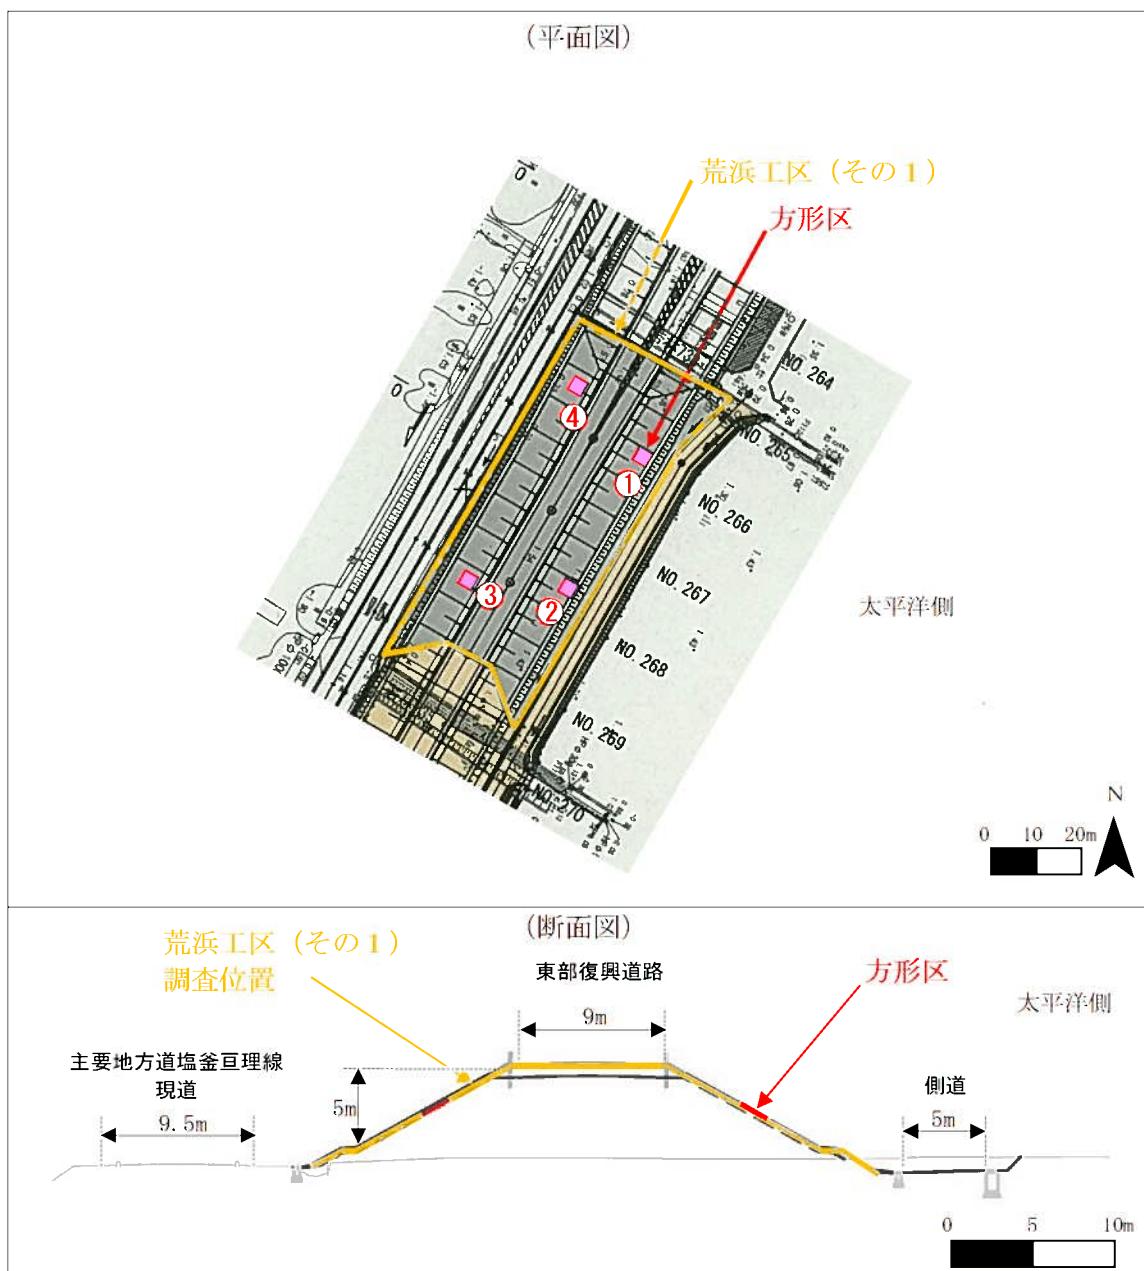
図7-7 荒浜工区（その1）における調査位置

荒浜工区（その1）については、盛土法面全面の調査を行うとともに、法面において過年度調査時より設定されている2m×2mの方形区4箇所を対象に調査を行った。調査位置は、図7-7に示すとおりである。

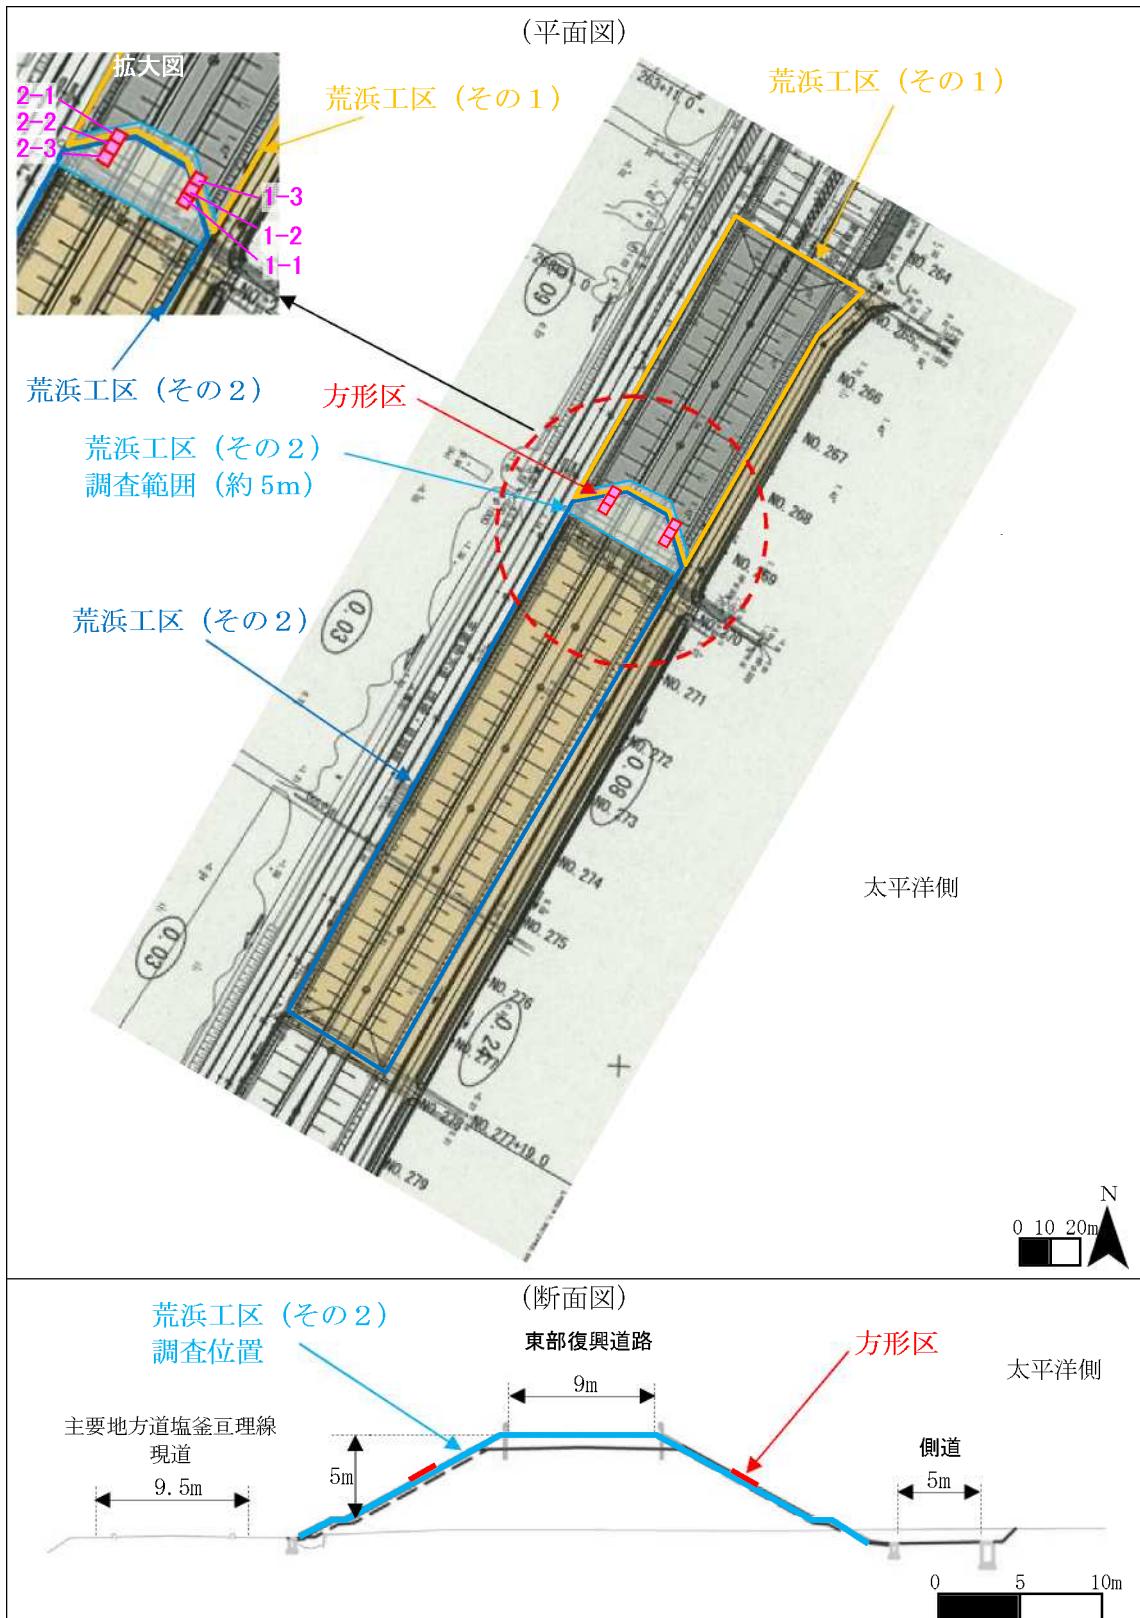
図 7-9 荒浜工区 (その2) における調査位

平成28年施工区間であり、荒浜工区（その1）に隣接する施工区間のうち、荒浜工区（その1）区間から概ね5mの範囲において過年度調査時より設定されている2m×2mの方形区6箇所を対象に調査を行った。調査位置は、図7-9に示すとおりである。
