## 6.6. 電波障害

図 6.6-1 電波障害調査地点位置図

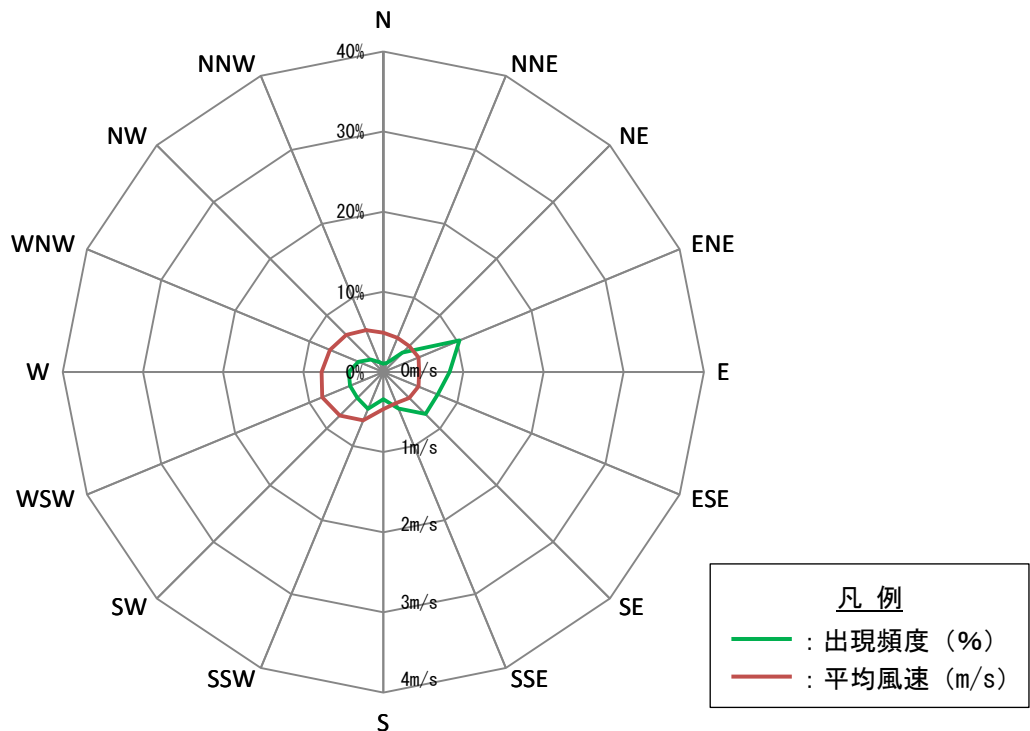
図 6.8-3 風向別平均風速及び出現頻度 (地点 2)

地点 2 における年間の風向・風速の状況は、表 6.8-6 及び図 6.8-3 に示すとおりである。

年間を通しては東北東よりの風が卓越しており、平均風速は 0.5m/s (0.3~0.6m/s)、日最大平均風速は 2.8m/s (1.8~2.8m/s) であった。

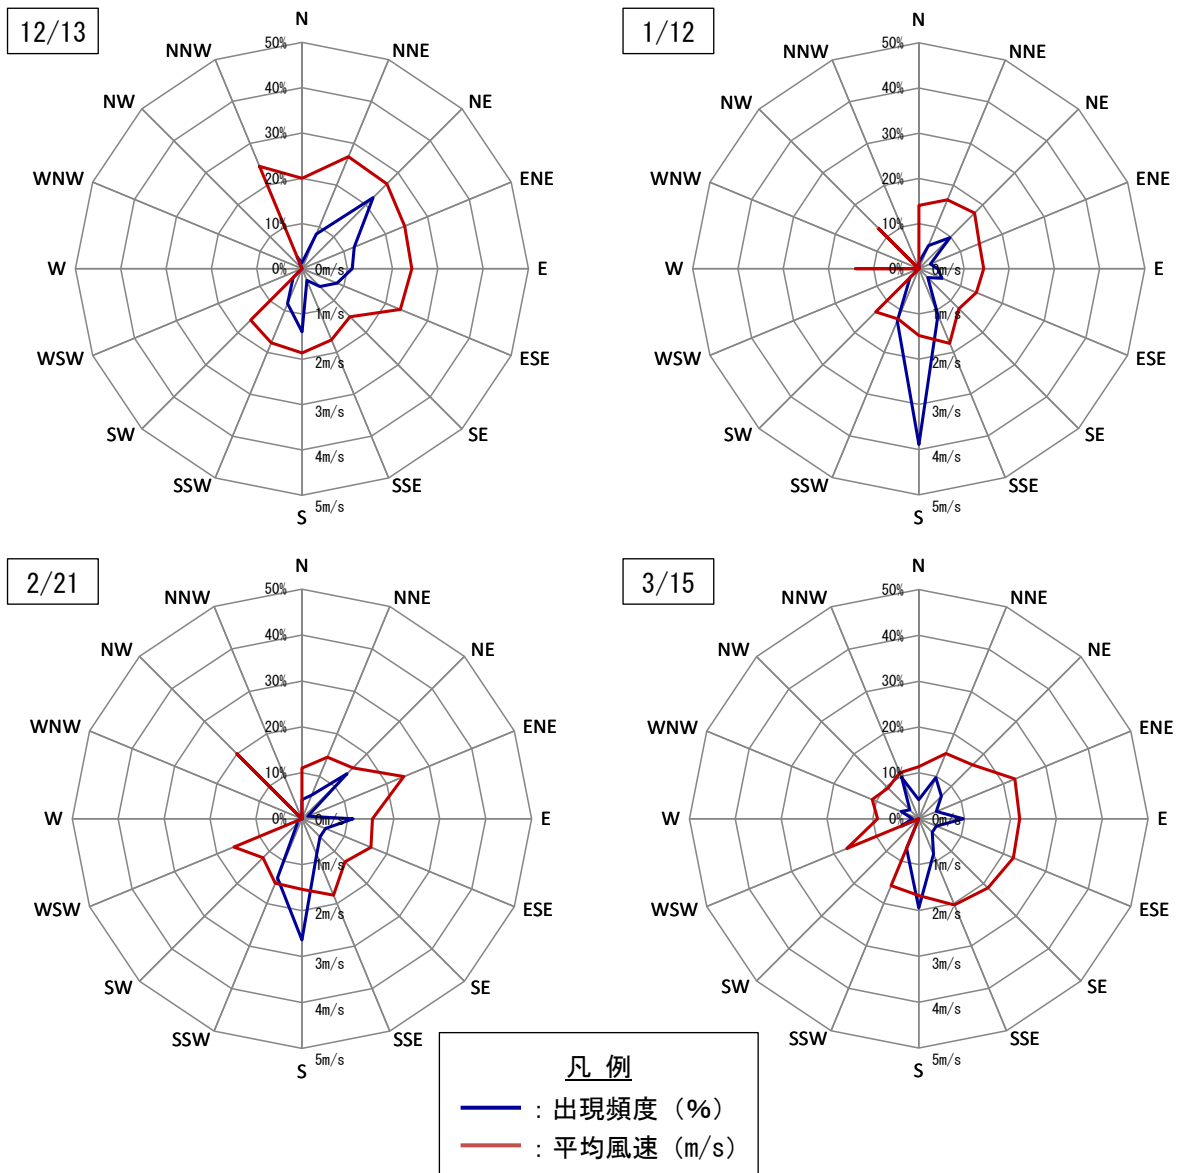
図 6.8-4 風向別平均風速及び出現頻度 (地点 3)

地点 3 における風向・風速の状況は、表 6.8-7 及び図 6.8-4 に示すとおりである。

現地調査時の仙台市内では、西北西または西よりの風が卓越していたが、地点 3 においては、12 月調査時を除き南よりの風が最も多く観測された。
