事後調査報告書
(工事中その2)
—市立病院移転新築事業—
(案)

平成27年6月

仙台市立病院

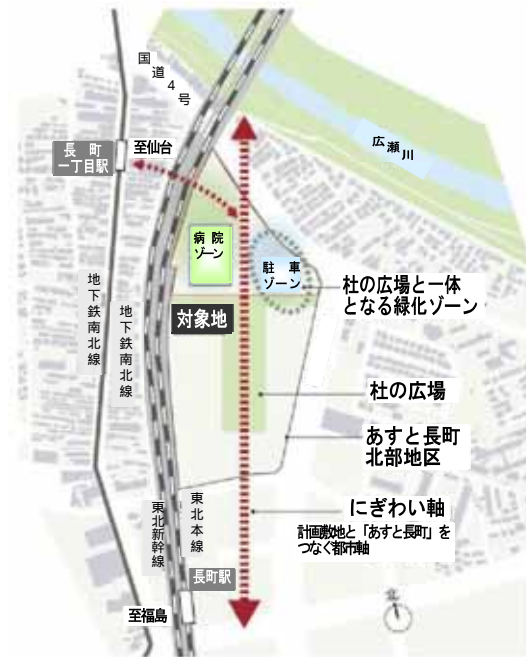
図 4.1-2 あすと長町都市軸との整合性

地下鉄南北線長町一丁目駅及び国道 4 号から杜の広場へと至る，あすと長町のにぎわい軸を生活動線としても利用できるように敷地中央部には南北軸となる通路を整備し，公共交通へ至る利便性を高め，都市機能の融合に努める計画とした（図 4.1-2）。

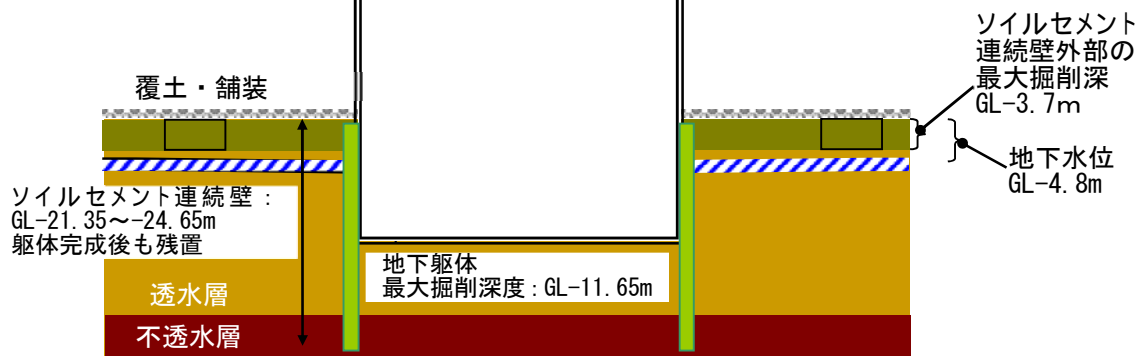
2 地下躯体部分の掘削と埋戻し・場外搬出

3 完了(覆土・舗装)

図 6.3-2 土壌汚染対策工事の概要

具体的には，図 6.3-2 のとおり，病院本館の地下躯体設置部分の掘削で発生した汚染土壌のうち，鉛又はふっ素の汚染土壌はいずれも場外搬出し，汚染土壌処理業の許可を受けた汚染土壌処理施設で処理した。自然由来と思われる砒素汚染土壌については，場内のうち汚染がないことが確認されている箇所（下記のソイルセメント連続壁の外側）において，清浄な土を地下水位より 1m 以上浅い深さで掘削した跡に埋め戻し，清浄な土の一部で覆土するとともに，雨水が浸透しないよう表層を舗装した。余った清浄土は，場外に搬出し，「資源の有効な利用の促進に関する法律」等に基づき適正に処理した。なお，雨水浸透を抑制したことによる雨水流出量増加を低減させるため，雨水を集水し，浸透枘及び浸透管を用いて，植栽部分にできる限り浸透させることとした。

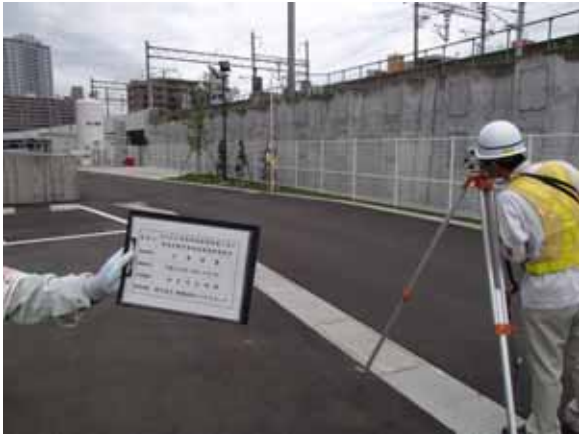
<p>写真 9.4-2 水準測量実施状況(平成 26 年 7 月 24 日撮影)</p>

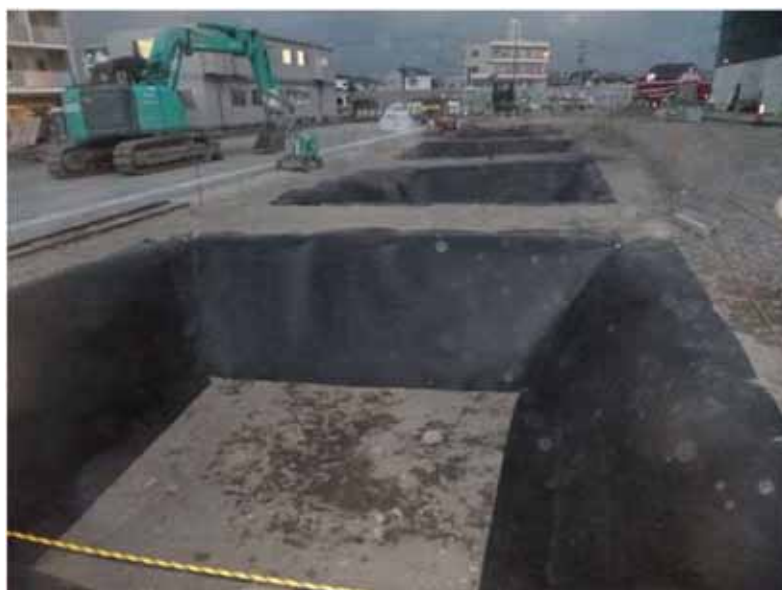
写真 9.5-1 外構汚染土壌掘削，遮水シート設置の状況（平成 26 年 1 月撮影）

汚染土壌については、「土壌汚染対策法」等の関係法令に基づき適正に調査・処理を行った。砒素汚染土壌は、外構での発生量を除く全量を敷地内へ埋め戻し、埋め戻した汚染土壌内に雨水が浸透しないよう舗装した。病院本館部分で生じた鉛、ふっ素の汚染土壌と外構部分で生じた砒素汚染土壌については場外搬出を行い、汚染土壌処理業の許可を受けた汚染土壌処理施設にて適切に処理した。外構の汚染土壌掘削、遮水シート設置の状況は写真 9.5-1 に、舗装、植栽の状況は写真 9.5-2 に示す。

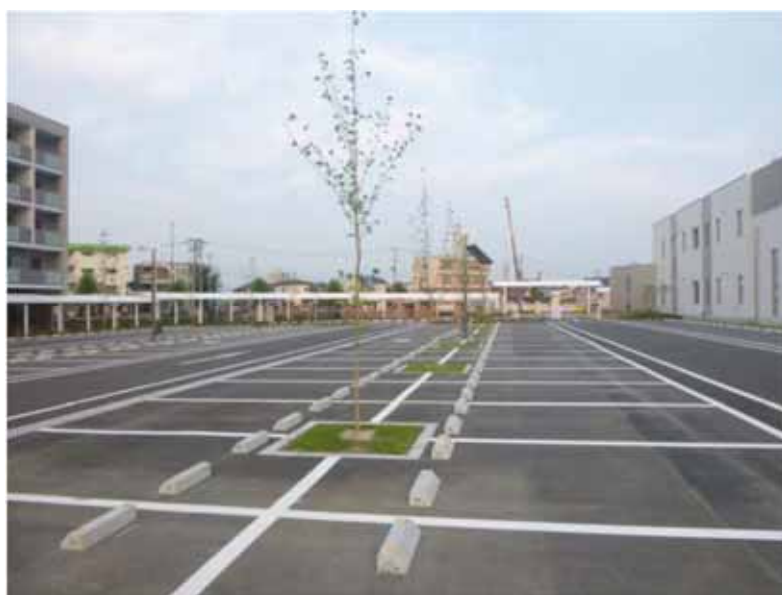
写真 9.5-2 外構舗装，植栽の状況（平成 26 年 7 月撮影）
