1 令和2年度の調査成果について

3) 登城路跡 4次調査の成果

4) 三の丸土塁 6次調査の成果

5) 沢門下石垣測量調査について

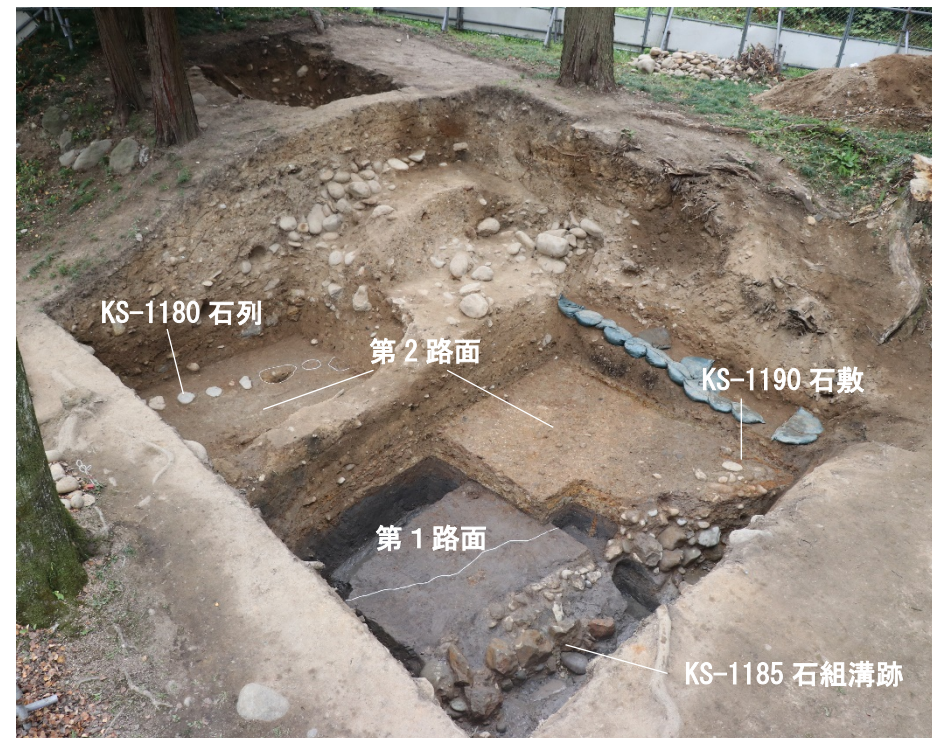
第3図 登城路1区 遺構確認状況 (北東から)

・巽門から清水門に至る登城路跡で、江戸時代における2時期の路面を確認

・第2路面上で踏み石状に並ぶKS-1180石列とKS-1190石敷を確認

・第2路面下の排水処理に関わる遺構として東西方向に延びるKS-1179暗渠を確認

・第1路面に伴う東西方向に延びるKS-1185石組溝跡を確認

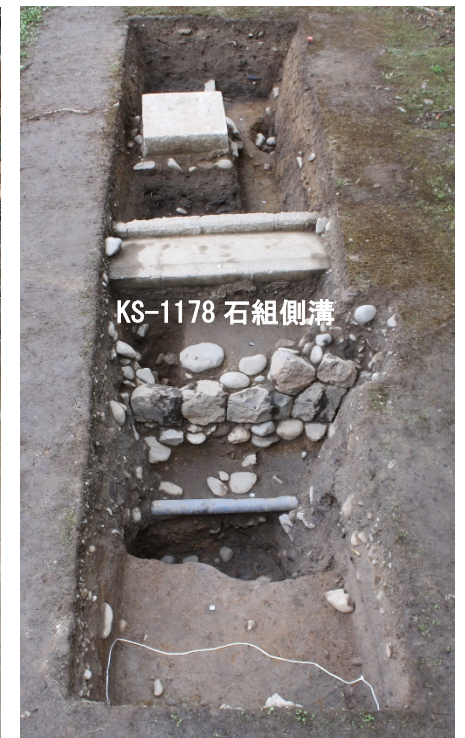
第4図 登城路2区 遺構確認状況 (西から)

・巽門から子門へ南北方向に延びるKS-1178石組側溝跡を確認

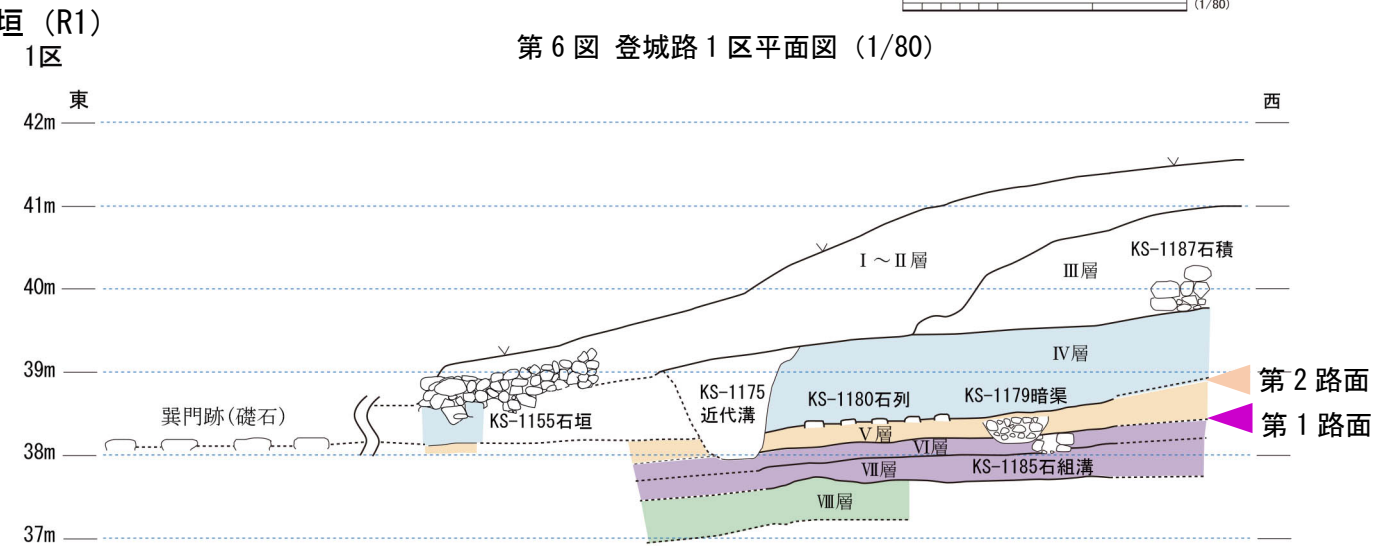
第7図 登城路1区断面模式図

I層	: 現代の堆積層	(現在の表土層)
II層	: 現代の堆積層	(空襲に由来するとみられる溶解したガラスを多量含む)
III層	: 近代の堆積層	(ガラス・レンガ含む)
IV層	: 近代の整地層	(ガラス・レンガ含む 上面に石垣が構築される)
V層	: 近世の整地層	(第2路面の構築に伴う整地層)
VI・VII層	: 近世の整地層	(第1路面の構築に伴う整地層)
VIII層	: 自然堆積土層	(築城以前の堆積土層)

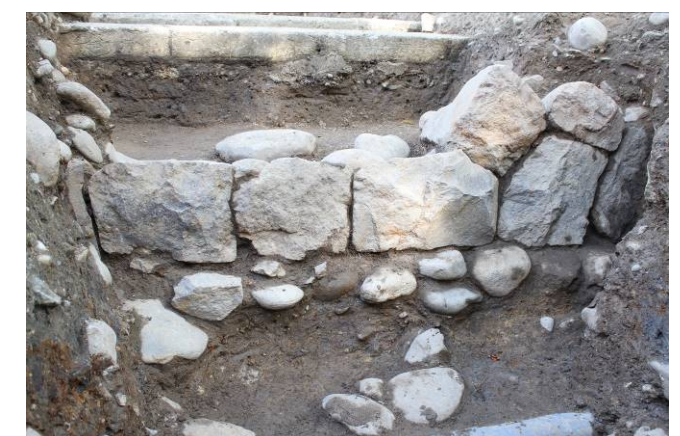
第17図 登城路2区KS-1178 石組側溝(東から)

巽門の東側を通り長沼へ抜ける石組側溝跡(H17調査)まで一連の可能性あり
