(1) 令和3年度の調査成果について (登城路跡5次・東丸(三の丸)土塁7次・扇坂下1次・石垣測量)

図1 令和3年度調査箇所

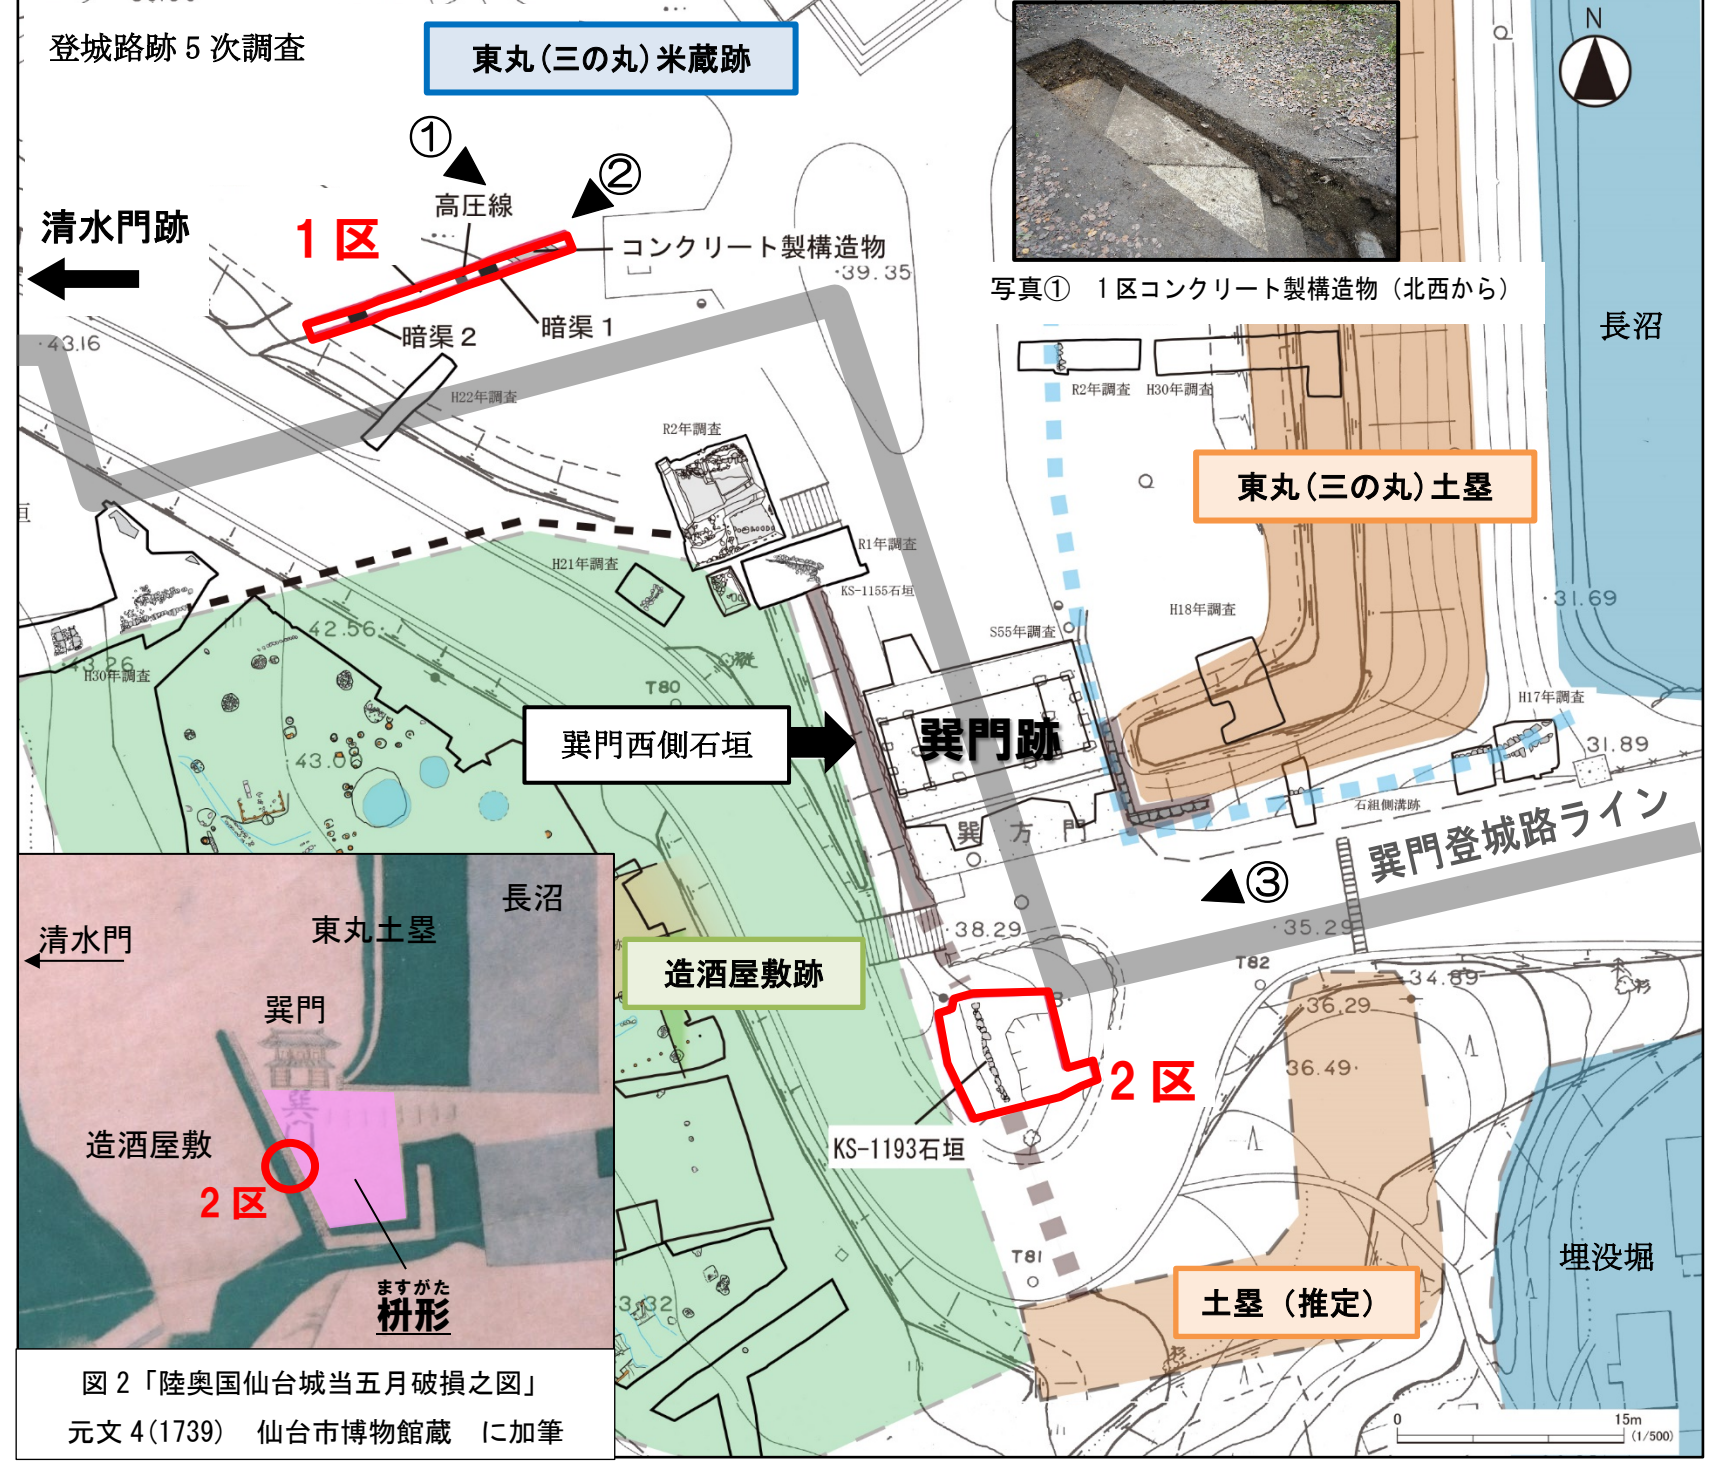
図3 登城路跡5次調査区および周辺遺構配置図 (S=1/500)

【1区】
 目的：登城路の範囲確認
 成果：近現代のコンクリート製構造物等によるカクラン多数、近世の路面は未検出

【2区】
 目的：巽門西側石垣の延長部の確認 (枅形の範囲確認)、登城路築造時期の解明
 成果：巽門西側石垣の南側延長部を確認、近世の遺構面を3面検出
 石垣の構築年代は18世紀～19世紀中頃 (幕末)

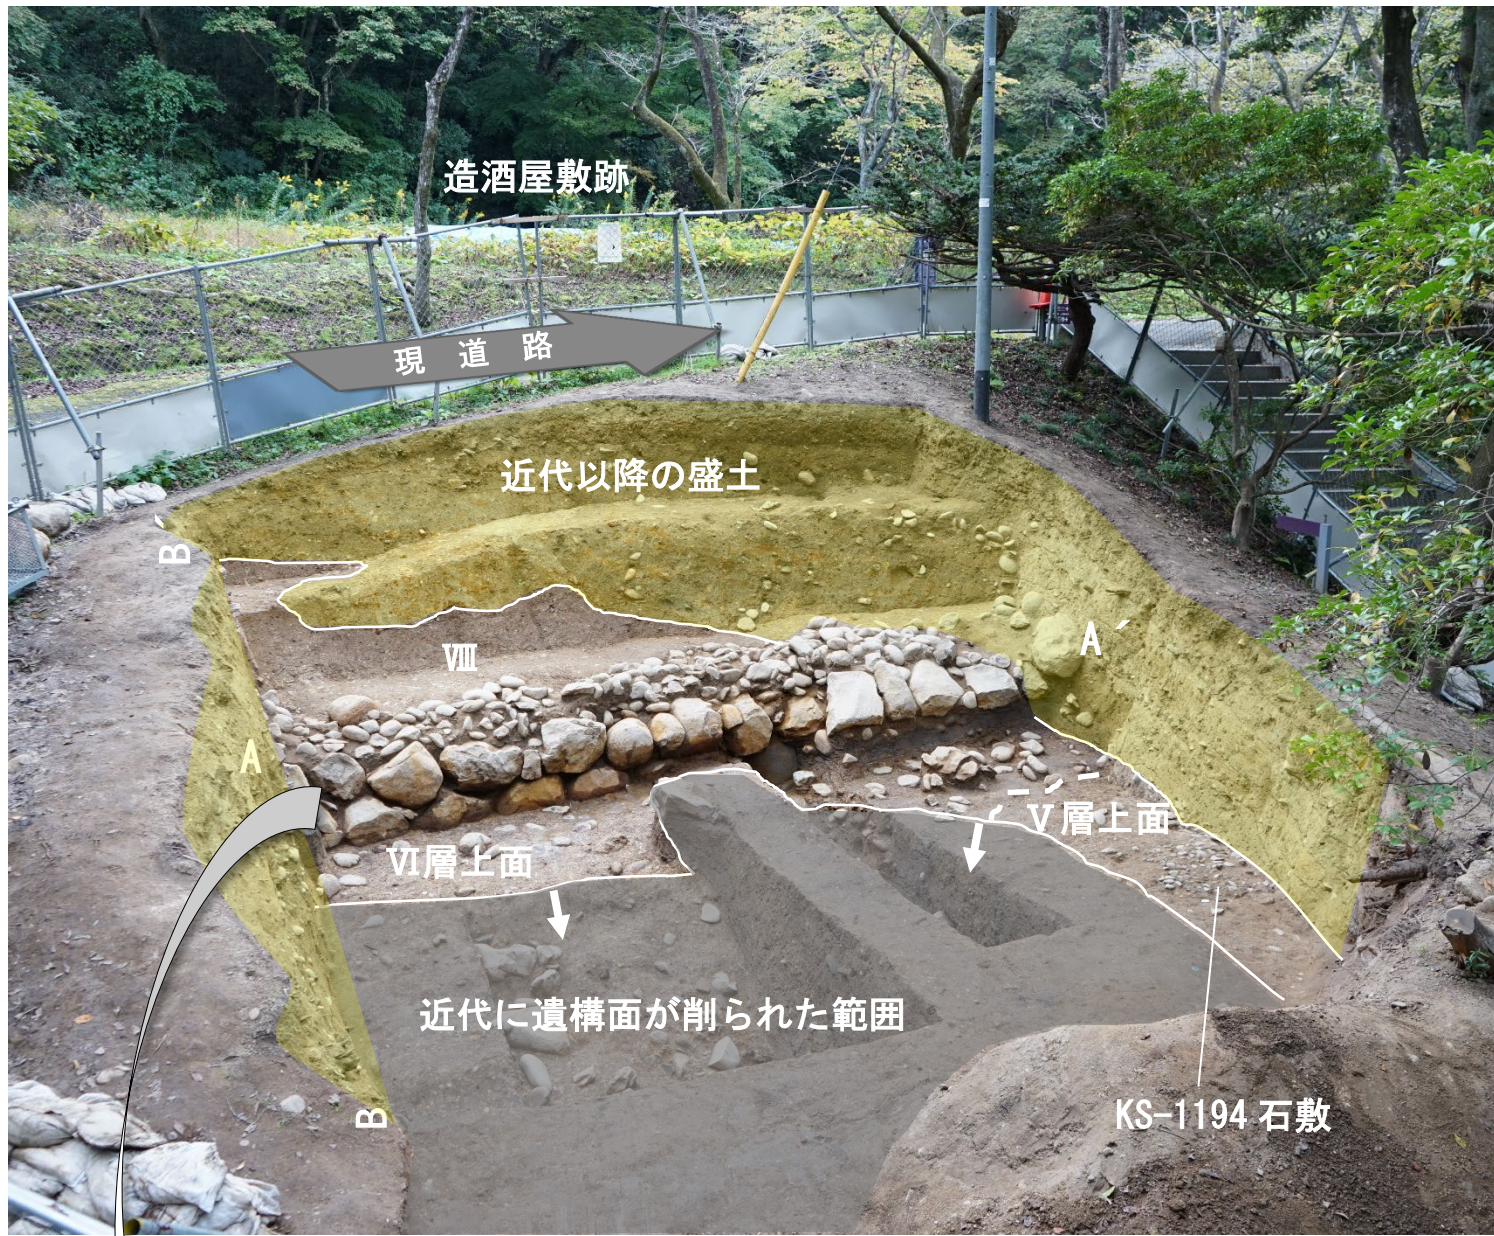
写真④ 2区 調査区全景 (南東から)

◆登城路跡 5次調査 2区

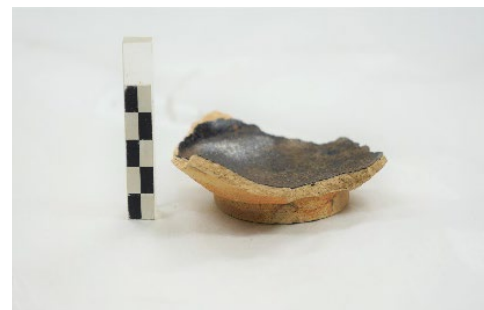
写真⑬ 石垣栗石層出土 碗

○KS-1193 石垣 (栗石層) から出土した碗

【特徴】 残存している腰部・高台の外表面が露体
内面は鉄釉

⇒美濃産天目茶碗 (16 世紀後半)

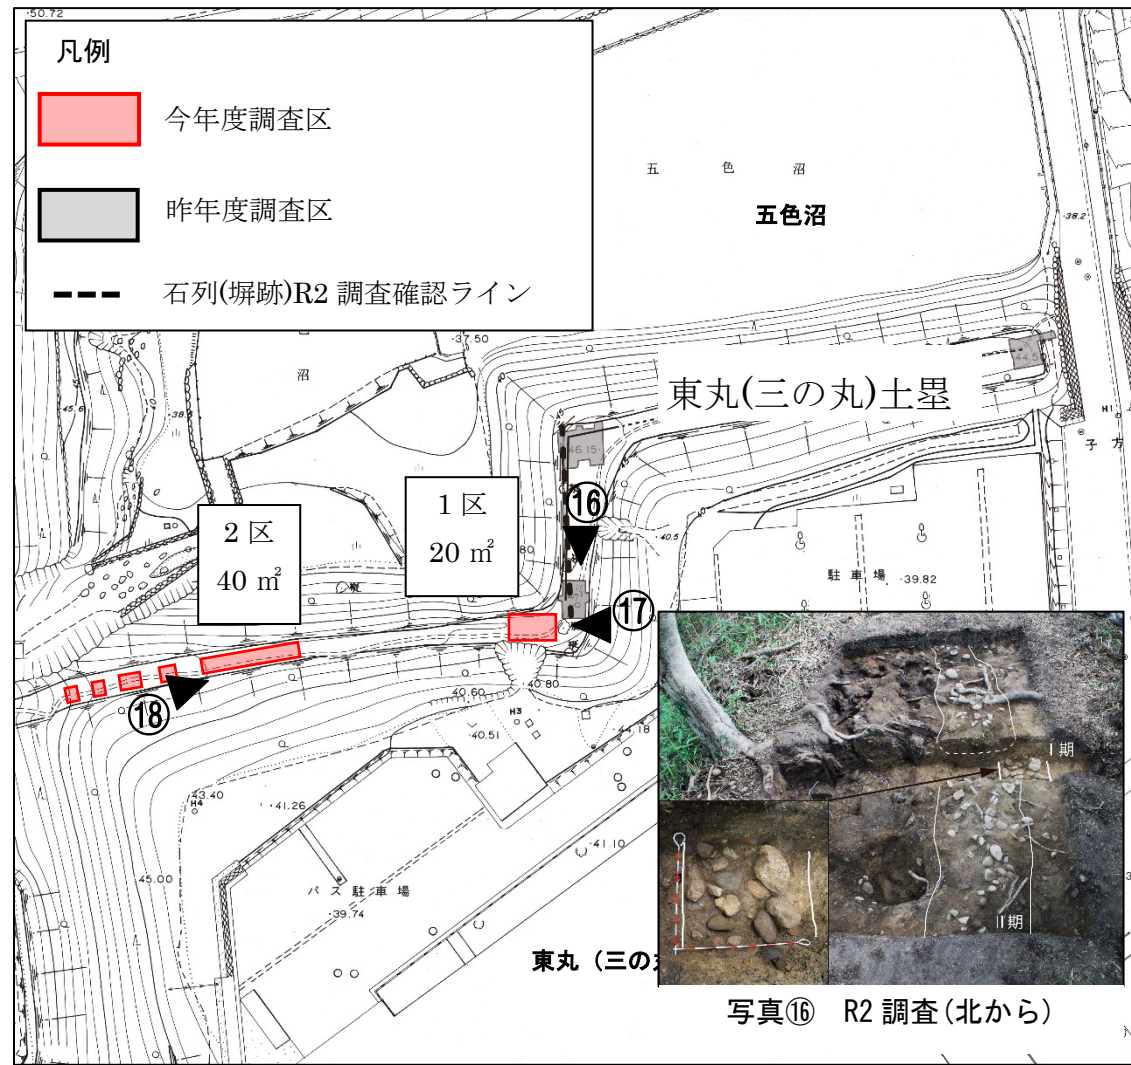
図9 東丸(三の丸)土塁7次調査区配置図(1/1,000)

目的：土塁上面における堀跡等の確認

成果：土塁積み土を確認
