仙台市文化財パンフレット第五集

仙台市の古建築Ⅲ

— 失われた古建築 —

仙台市教育委員会

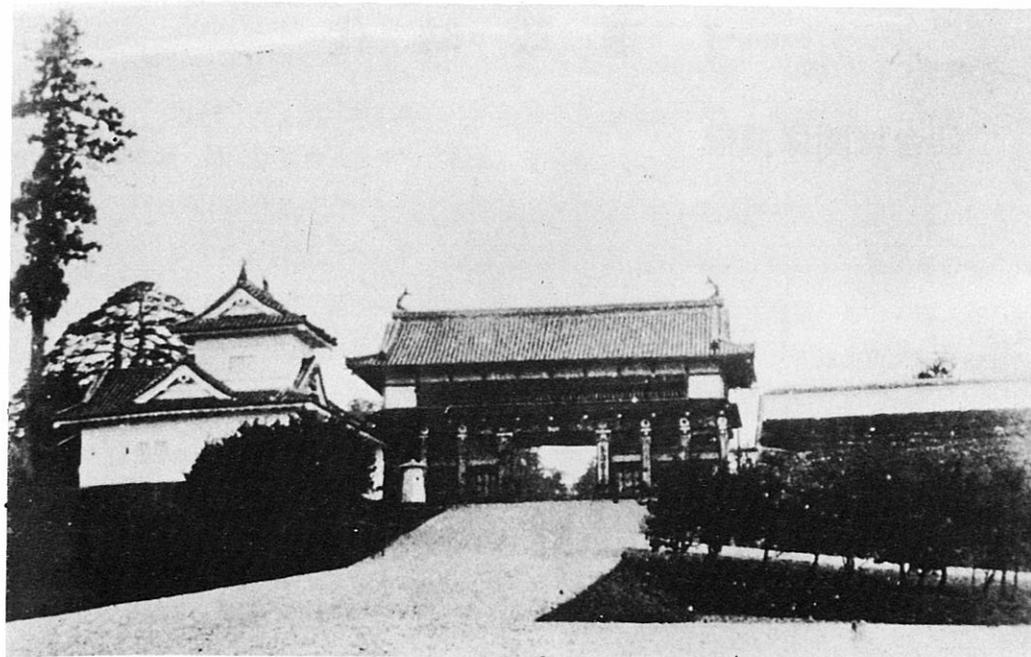
写真3 大手門と隅櫓

特に戦災で失われた大手門は豊臣秀吉が朝鮮征伐の折、前線基地とした肥前名護屋城の城門を移築したものである。構造は本瓦葺入母屋造りの屋根の大棟両端に鯨が載った二階門で戦前の実測によると一階と二階とで柱間の寸法が異っている。その規模の雄大さと細部手法などに見られる力量感から見て桃山時代建築の特徴をよく伝えるものとして昭和6年に国宝に指定されていた。

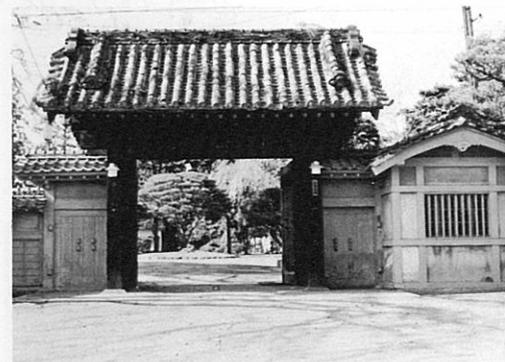
写真8 仙台城門(現知事公館門)

日野氏所有)と、大正年間に第二師団長官舎正門として移築された城門(現知事公館門)の二例にすぎない(七郷農協所有の旧二之丸兵具蔵と思われる遺構は近年取り毀されている)。

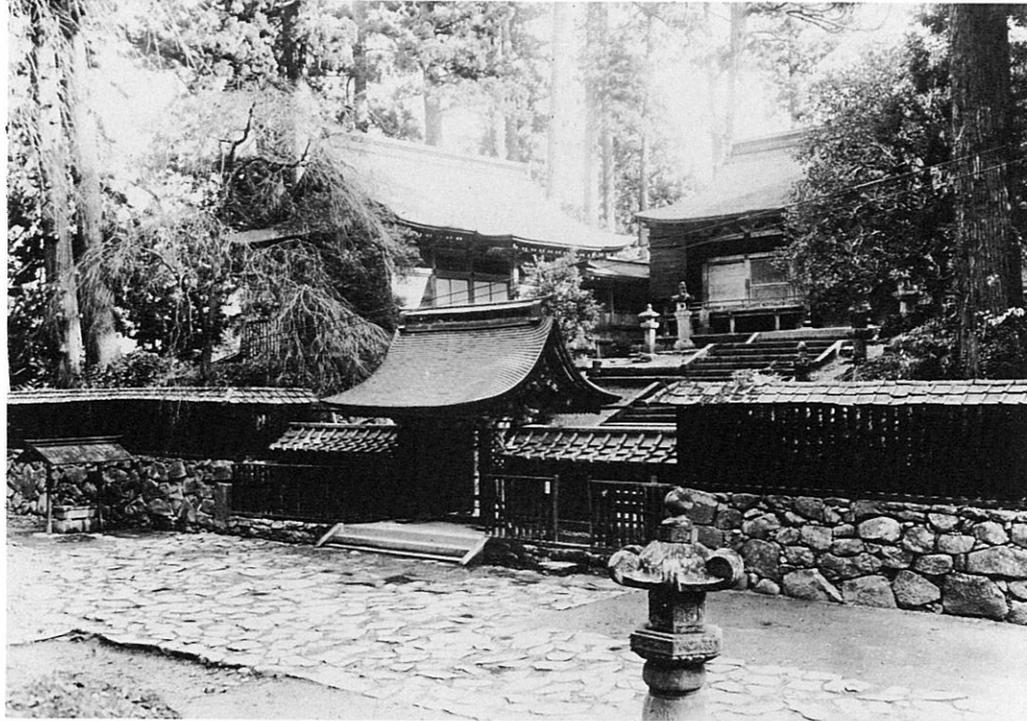
写真10 瑞鳳殿全景

瑞鳳殿は政宗没後直ちに忠宗により造営されたもので、涅槃門・玉垣・拝殿・唐門・本殿・廻廊そして若林城の政宗の寝殿を移築したといわれる御供所からなる桃山時代の様式を留めた絢爛豪華な江戸初期の代表的霊廟建築であった。これに対し感仙殿・善応殿の二殿は建築当初こそ本殿・拝殿・四脚門・御供所等から成っていたが、明治六年に伊達家が祭祀を仏式から神

このうち江戸中期の簡素な造りであった善応殿を除き、瑞鳳殿と感仙殿は昭和6年に国宝に指定されていたが、三殿とも昭和20年の戦災で焼失し基壇等を残すのみとなった、このうち瑞鳳殿のみ近年再建されている。

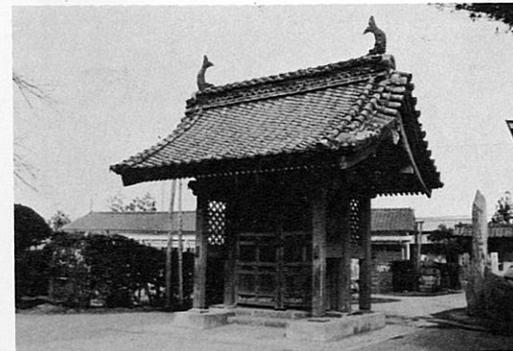
写真14 旧感仙殿廟門(現慈雲寺山門)

なお、現在慈雲寺(多賀城市南宮)の山門となっている四脚門は明治初年に撤去された感仙殿廟門を移築したものといわれ、経ヶ峯伊達家霊屋建築の中で現存する唯一の遺構といえよう。

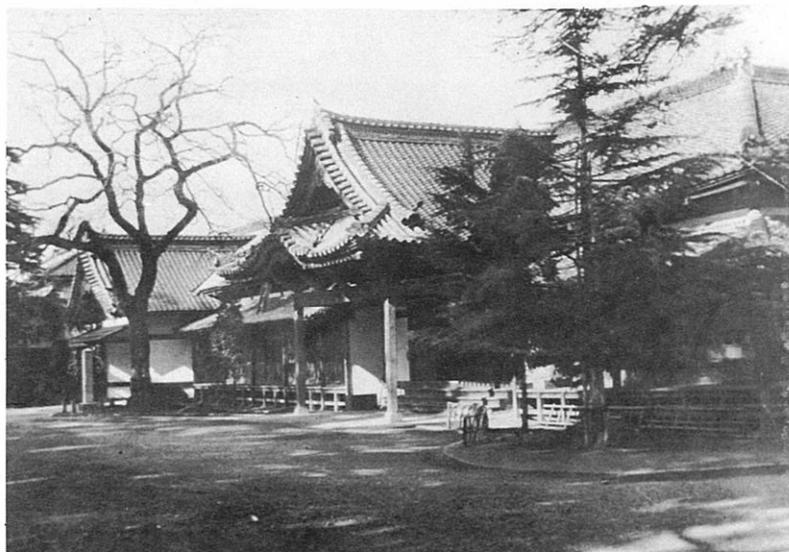
写真16 養賢堂講堂

特に講堂は大槻平泉が中国の制にならって造ったもので椽瓦葺入母屋・一部寄棟造の屋根に縁の部分に片流の庇をかけた平屋造(総面積718坪; 2376㎡)の建物で、内部は平面で見ると碁盤目状に25区に割られ、うち中に四つの中庭を設けた21の部室から構成されていた。玄関は三ヶ所に設けられておりそのうち君侯の出入する玄関は本瓦葺入母屋造の屋根に軒唐破風を付けた堂々とした構えをもっていた。

ところで養賢堂は明治維新の際、鎮撫使本部に当てられるに及んで廃学となり、明治4年の廃藩置県により仙台県が置かれると講堂が県庁舎にあてられ、現県庁舎の出来る昭和6年まで本庁舎として使用された。その間大正11年に国指定史跡として指定されたが戦災により焼失した。現存する遺構としては明治初年に泰心院山門として移築された正門を残すのみである。

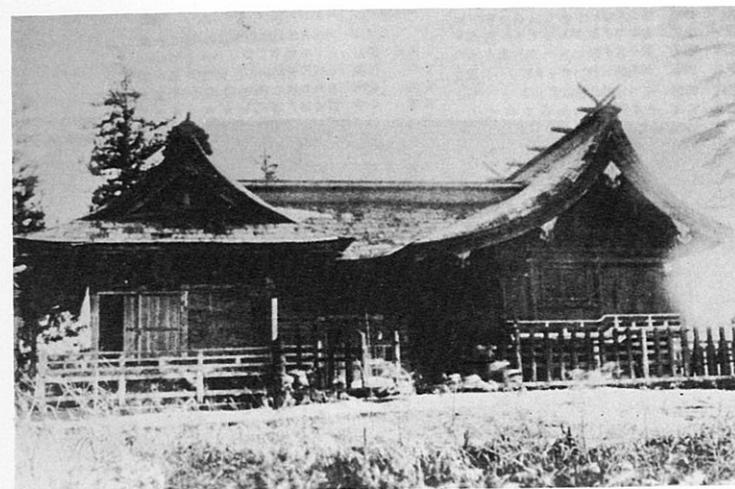
写真18 亀岡八幡神社社殿

この社殿は四代綱村が天和3年(1683年)に建立したもので、素木造り入母屋の屋根を有する拝

殿と総朱塗切妻流造りの屋根を有する本殿からなり、この二殿を相の間で連絡する権現造の形式を有する流麗な建築であったが戦災でおしくも焼失した。

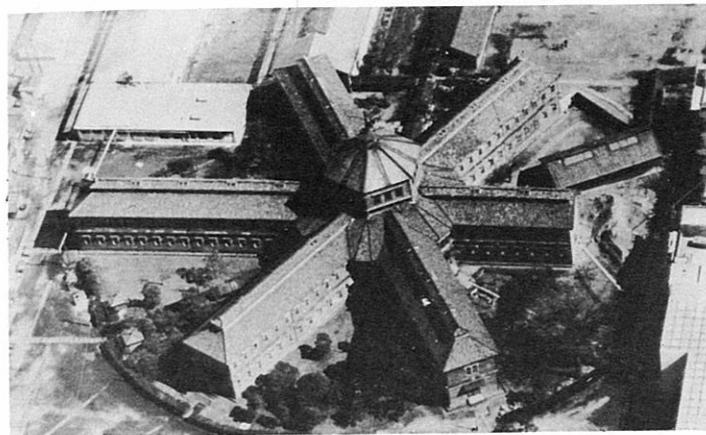
写真23 宮城集冶監全景

明治12年に西南戦争の国事犯を収容することを目的として旧若林城跡に造られた木造の獄舎建築。中央にルネサンス風の六角塔を置き、これに放射状に二階建六棟の雑居房・独房を配した構造から俗に「六角大学」の異称があったが老朽化により昭和48年春に解体された。

なお解体の際作られた実測図を基に百分の一の模型が作られ現在は宮城刑務所内資料室に保存されている。

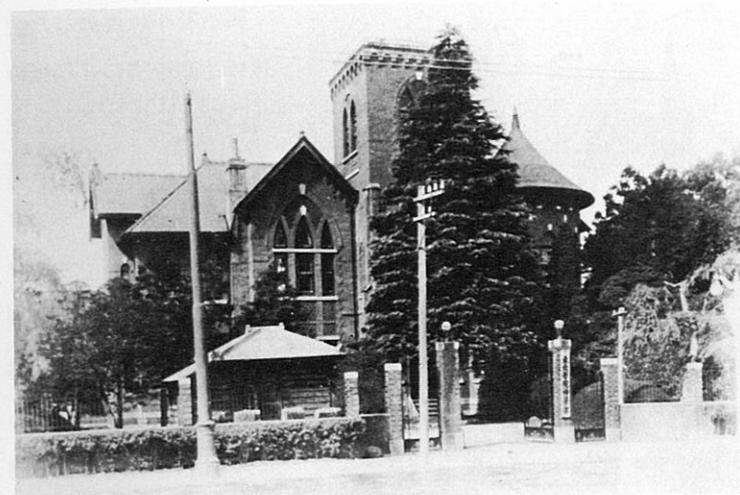
写真26 仙台神学校

明治19年南町通に創立された仙台神学校の本校舎は米国人の設計により明治24年夏に竣工した。その構造は木骨煉瓦造二階建・塔部三階建てでスレート葺の切妻・円錐形の屋根をかけた方形と円形を組み合わせたゴシック風の建造物で、塔頂には西洋城郭風のバトルメント（銃眼のある狭間壁）が付きもとは鋭い四角錐体の屋根がかかっていたが地震でくずれ取らずしたといわれる。後に東北学院神学部となったが仙台市の中心部にあったことが禍し戦災で焼失した。

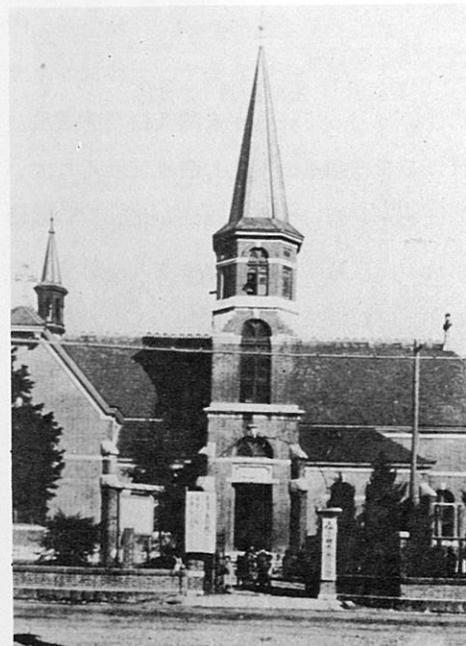
写真27 日本基督教教会堂

南町通・東二番丁角に明治34年に献堂式を挙げた日本基督公会派(後の日本基督教団)に属するプロテスタント系の教会堂。ドイツ人リチャード・シールの設計になる。構造は急勾配のスレート葺屋根を有する平屋一部二・三階建ての建築で、中央に方形の塔を建てその上に八角形の鐘塔に八角錐体の尖頭を建てている。窓は円弧アーチ形でゴシック式・ルネサンス式といった手法にとらわれず自由な手法からなっていた。壁体は煉瓦造りであったことから、東二番丁にあたったハリストス正教会(木造下見板張白ペンキ塗のロシア式建築、明治26年建立)の別名「白教会」に対して、別名「赤教会」と称され市民に親しまれたがおしくも戦災で焼失した。

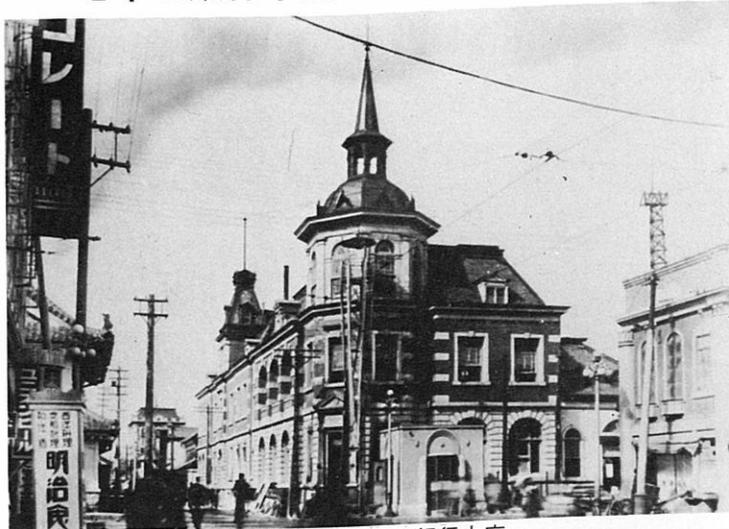
写真28 七十七銀行本店

体のドーム屋根に鋭い小屋根の付いた塔頂をのせた塔が建っていた。

明治33年に焼失した芭蕉ノ辻商館跡に3年後の明治36年に建立された七十七銀行本店は松ヶ崎萬長の設計になる純粋なドイツネサンス様式のマンサード・ルーフ式の屋根を有す煉瓦造二階建の建築（一部に仙台では初めての地下室を採用）で建物の角に弯曲した八角錐

当時は本格的洋風建築として芭蕉ノ辻に感容を示していたが戦災でおしくも焼失した。

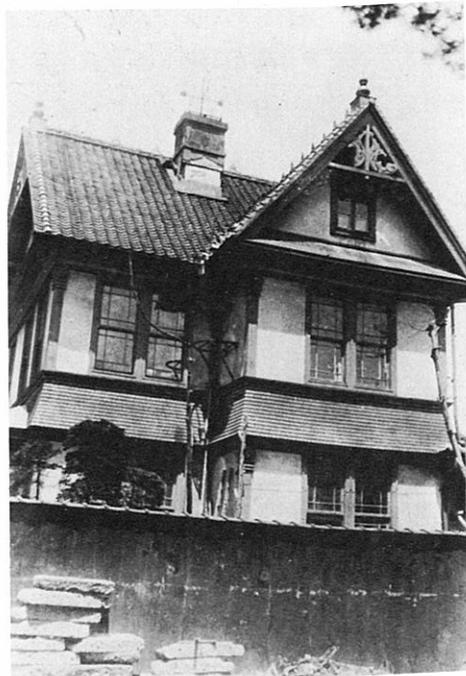
写真29 遠藤敬止宅

明治35年、当時の七十七銀行頭取だった遠藤敬止の住宅兼クラブとして建造された瓦葺木造二階建、外壁シッキイ塗の住宅建築で、大体はルネサンス様式にのっとっているが玄関入口に唐破風、懸魚を付けるなど和風の手法も取り入れられている。設計は七十七銀行本店（明治36年建立）同様松ヶ崎萬長で、宮城県における日本人洋館住宅の先がけとなったが戦災で焼失した
