国史跡指定記念

仙台城展

～政宗が築いた仙台城～

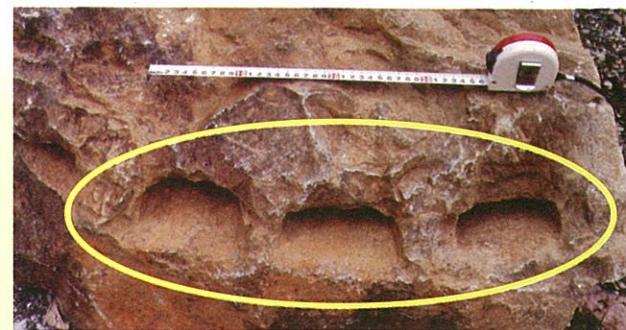
「矢穴」が残っている石材

石垣修復工事に伴う調査で、半月状の穴が残されている石材が見つかりました。「矢穴」と呼ばれるこの穴は、手道具と自らの腕一つで石垣を築いた石工たちの技の痕跡です。矢（石を割る時に用いる鉄製くさび形の道具）で石を割るには、石面にノミやタガネで矢穴を開けなければなりません。矢穴が大きすぎると矢を叩いても力がそれ、小さすぎても叩きが効かなくなり石が割れなくなります。矢先がきっちりと矢穴にはまって始めて叩きの効果があります。大石を割る場合は、いくつもの矢穴を掘りますが、一瞬にして力が均等にからなければ石は割れません。矢穴の底を平らにし、深さをそろえるなど長年の経験と繊細な技術が不可欠なのです。

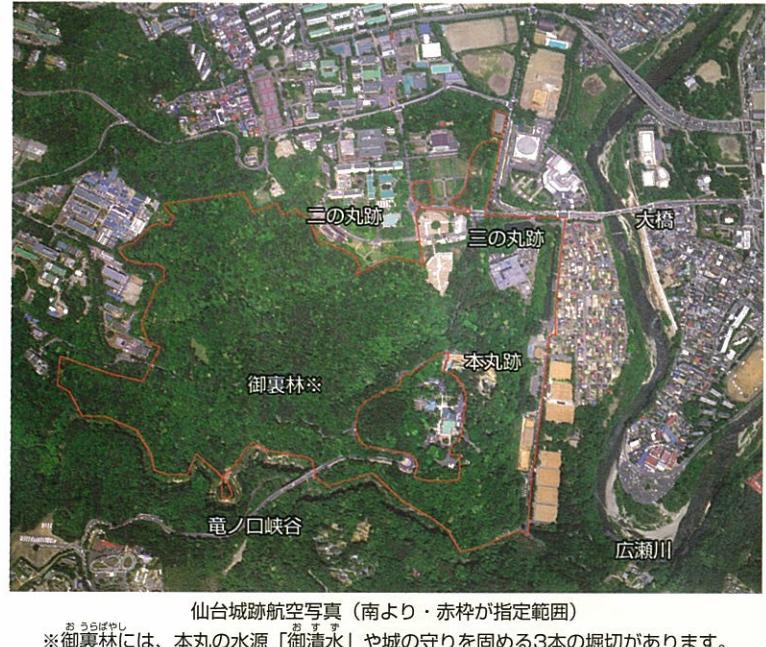
仙台城跡航空写真（南より・赤枠が指定範囲）
※御裏林には、本丸の水源「御清水」や城の守りを固める3本の堀切があります。

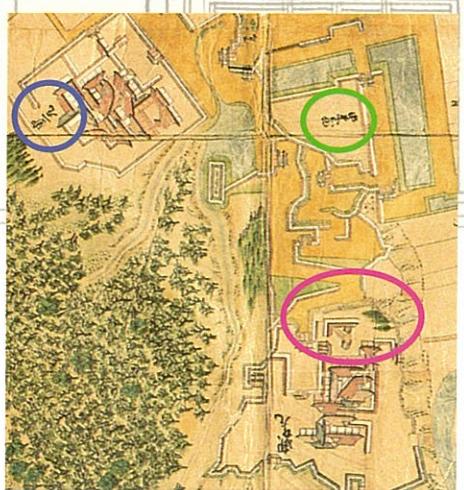
『仙台城下絵図』
寛文4年（1664）〈宮城県図書館蔵〉

本丸部分を主な絵図で比較してみると、正保2・3年（1645・46）の『奥州仙台城絵図』（表紙）にある櫓が以後のものには描かれていません。また、寛文4年（1664）の『仙台城下絵図』と天和2年（1682）の『奥州仙台城并城下絵図』とでは石垣の形状が異なって描かれています。これらの違いは地震によって石垣や櫓が崩壊し、石垣が修復された仙台藩の記録と合致します。

二の丸部分では『奥州仙台城絵図』で描かれている西屋敷が『仙台城下絵図』には描かれておらず、二の丸が西屋敷を取り込んで拡張されたと考えられています。

三の丸部分は『奥州仙台城絵図』で「蔵敷」と表記されていますが、『仙台城下絵図』では「御米蔵」、『奥州仙台城并城下絵図』では「東丸」と曲輪の名称が変化しています。曲輪の使用状況や城内での位置付けに変化があった可能性も考えられます。

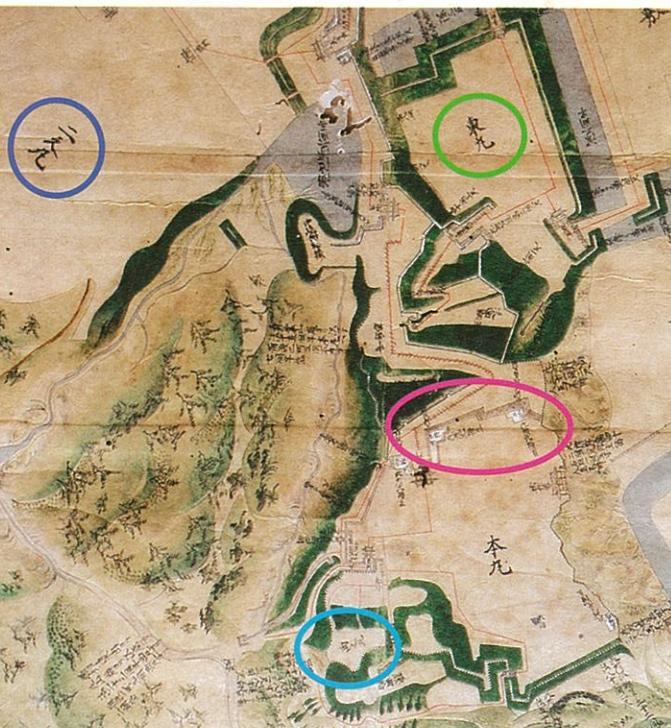
『奥州仙台城并城下絵図』
天和2年（1682）〈宮城県図書館蔵〉

○ 三の丸部分 西の丸出現に対応して、名称が「東丸」と変更になったと考えられます。

○ 西の丸 「奥州仙台城并城下絵図」から描かれるようになりました。

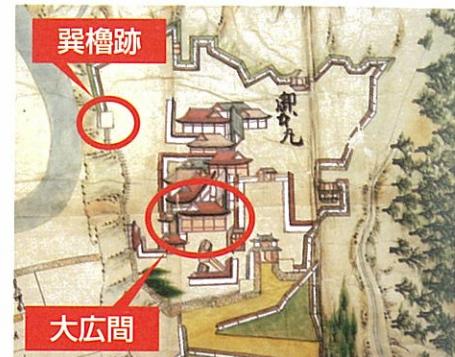
『仙台城下絵図』 寛文4年（1664）
〈宮城県図書館蔵〉

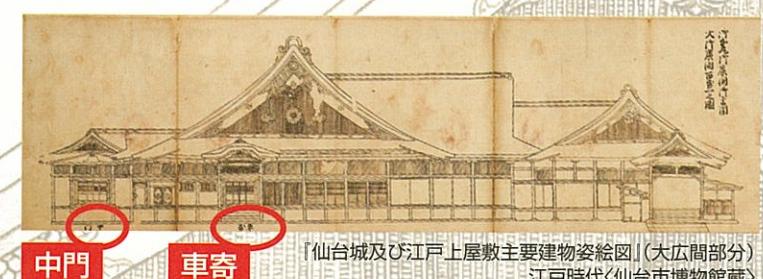
中門 車寄
『仙台城及び江戸上屋敷主要建物姿絵図』（大広間部分）
江戸時代〈仙台市博物館蔵〉
＊建物の両側を前面に展開し描かれています
この見開きページの下絵に使用しています

これまでの発掘調査では、建物の礎石跡や建物の軒下を巡る石敷きの雨落ち溝跡の発見により、その規模（東西幅約33.5m）や、東・西辺部の建物構造が分かってきました。また、調査成果と絵図を比較すると、北西部の形は江戸時代の仙台藩の大工棟梁千田家に伝わる姿絵図に描かれている中門から車寄にかけての一角と発掘調査成果がほぼ一致していました。

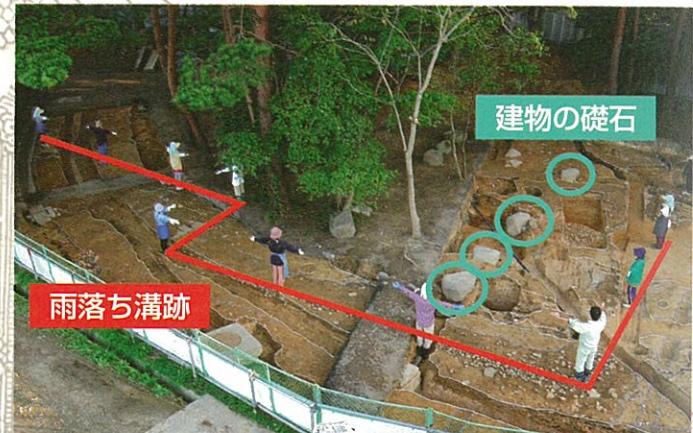
建物の礎石
雨落ち溝跡
大広間跡北西部

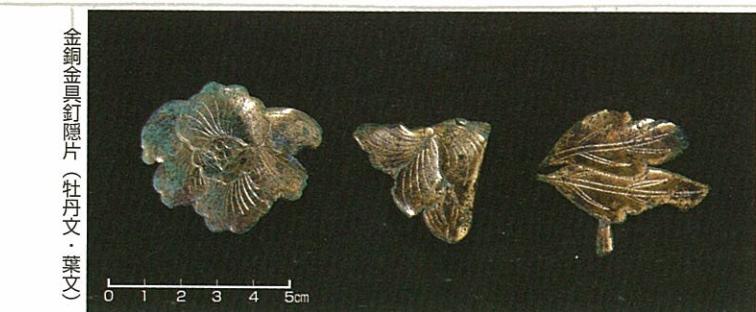
華やかな大広間を物語る金銅金具
大広間跡からは金属製品・陶磁器・瓦などが出土しました。その中には18点の
鍍金（金メッキ）された金銅金具や約300点の銅釘があります。金具にはていね
いにノミで、菊唐草や牡丹などの文様が彫られており、これらは、本丸御殿の垂
木の先や大型の釘隠の一部などに使用されていたと考えられます。
安永4年（1775）に家臣の安部彦右衛門が大広間の様子を記した「御本丸押
見覚書」には、大広間上々段の間に「金鍍金金具」があったとあり、当時の華や
かな姿が想像されます。

金銅金具釘隠片（牡丹文・葉文）

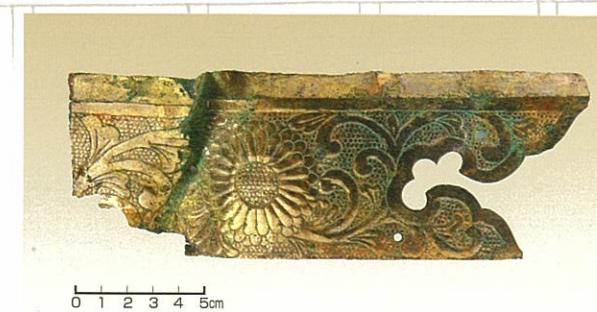
金銅飾金具 菊唐草文

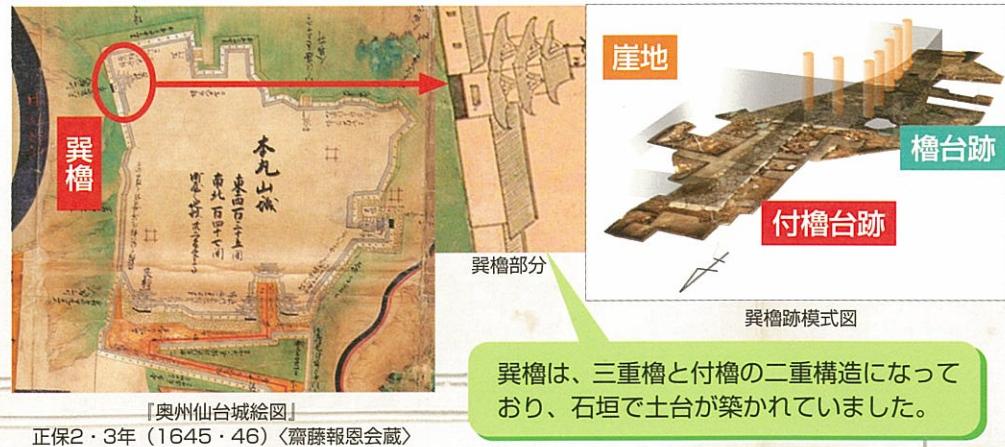
発掘調査の結果、櫓の南東部分は崩落等で失われており、現在は崖地になっていることが判明しました。しかし、三重櫓の北西角から南西角にかけての石垣や付櫓北西角から西辺の石垣などが確認され、櫓台は南北約10.2m、付櫓台は南北約7.8m、東西約5.7mの規模であることが分かりました。

翼櫓は本丸跡の南東部に位置し、築城期に存在した4基の三重櫓の1つと考えられています。仙台城を描いた最も古い絵図である「奥州仙台城絵図」(正保2・3年、1645・46)によると、入母屋造りの瓦葺の屋根を有し、北側に付櫓と見られる平屋建物が描かれています。伊達治家記録によると正保3年4月26日(1646)に地震があり「三階の亭櫓三ツ顛覆し…」と記されており、その後の絵図には櫓の描写がないことから、この時の地震で倒壊し、再建されなかったと考えられます。

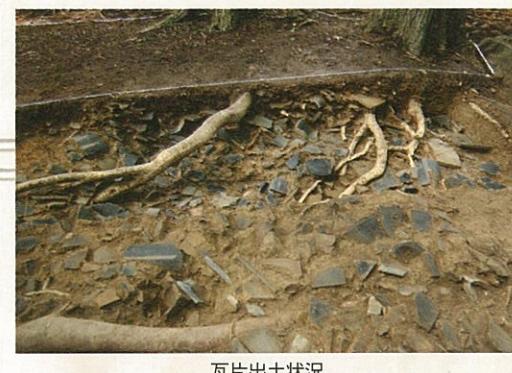
瓦片出土状況

翼櫓跡からは、瓦・金属製品などが出土しました。瓦片は約26,000点、総重量で約2.8tと大量に出土しました。また、直径・重量ともにほぼ同じ大きさの金属製の玉(弾)が2点並んで出土しました。大鉄炮(30匁=112g程度の玉を使用)もしくは、手持ちの大筒(100匁=375gを超える玉を使用)の玉(弾)で、江戸時代初期のものである可能性があります。櫓は弾薬などを収蔵した武器庫として使用されることもあり、今後の検証が必要です。

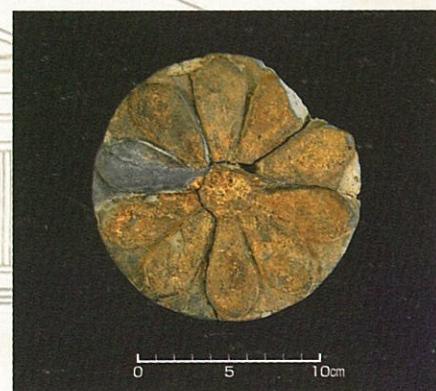
金箔押菊丸瓦

本丸跡の石垣修復工事に伴う発掘調査で、3時期にわたる石垣の変遷を確認でき、政宗が築いた石垣は現在見られる石垣とは大きく異なっていたことが明らかになりました。また、Ⅲ期石垣の内部や基部からは、金箔瓦や陶磁器片、ガラス器片などの貴重な遺物が多数出土しました。これらは地震で破損し、新たに石垣を築く際、石垣の中に埋め込んだり、廃棄していたと考えられます。全国で最北の出土例となった金箔瓦は、仙台城が黄金で飾られていたことを、また、中国産陶磁器やヨーロッパ産ガラス器は、仙台藩の海外との貿易や交流を示すものと考えられます。

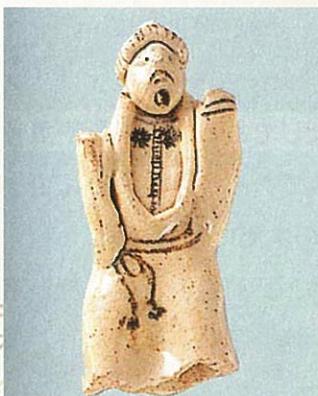
二代藩主忠宗が二の丸を造営する以前は、政宗の四男宗泰の屋敷とその北隣に長女五郎八姫の屋敷(西屋敷)がありました。正保2・3年(1645・46)の『奥州仙台城絵図』に描かれている西屋敷跡からは、庭園のある礎石建物跡が発見されました。四男宗泰の屋敷跡からは、南蛮人の形の陶器や唐津の向付などの陶磁器をはじめ、各種の遺物が大量に発見されています。

二の丸跡出土品 志野焼 南蛮人の形の陶器
高10.6cm
(東北大学埋蔵文化財調査年報8より転載)

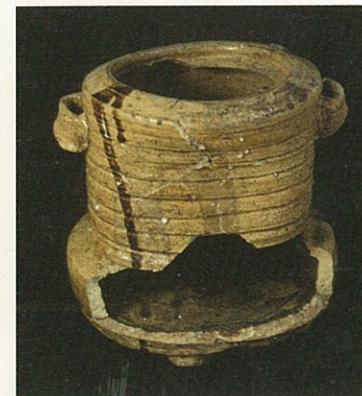
三の丸地区には、政宗の「下屋敷」が存在していましたと考えられています。発掘調査により、池跡や屋敷跡、茶室と推定される礎石建物跡などが確認されました。茶室のそばからは高級な国産茶器(美濃伊賀水指など)や、伊達家の家紋三引両入りの漆器などが多数発見されており、政宗が別荘のような性格としてこの地を利用していたと考えられています。

三の丸跡出土品 美濃伊賀水指
高19.7cm

水指は茶道の道具です。
茶碗をゆすぐ水や、釜に足すための
水を入れておきます。

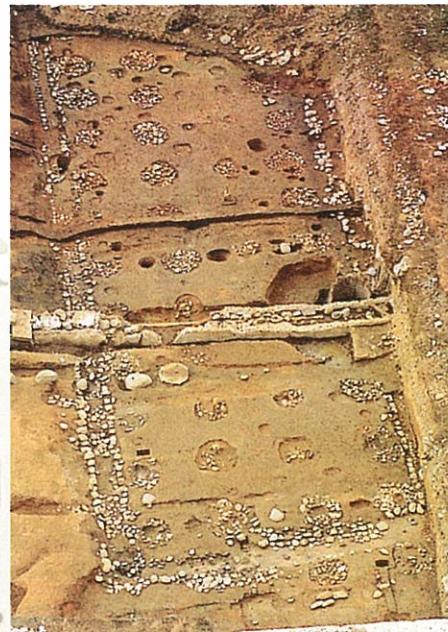
西屋敷の建物跡
(東北大学埋蔵文化財調査年報6より転載)
