# 造酒屋敷跡と土塁の調査を行いました!!

仙台市教育委員会文化財課 平成29年11月4日(土)

- 遺跡名 国史跡仙台城跡(造酒屋敷跡・三の丸土塁)
- 所在地 仙台市青葉区川内地区
- 調査原因 国庫補助による遺構確認調査
- 調査面積 造酒屋敷跡 約110㎡ 土塁 約25㎡
- 調査主体 仙台市教育委員会(担当:文化財課)
- 調査期間 平成29年7月~11月中旬(予定)

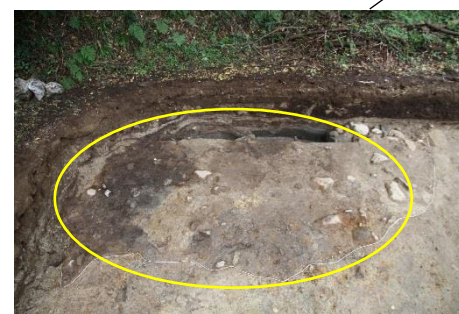
写真2 大きな掘り込み(東から)  
遺構の中央が最も深くなるように、岩盤まで掘り下げられています。水を溜めていた可能性があり、岩盤の裂け目からは今でも水が湧き出ています。

今回調査した範囲は、造酒屋敷跡の南端に位置すると考えられる場所です。今回の調査では南北方向に延びる溝跡や、東西2.9m、南北5.6mの大きな掘り込みを確認しました。これらの性格については、今後検討していく予定です。また、建物跡の礎石根固め跡の可能性が考えられる遺構を2基確認しました。さらに、数回にわたり土をならして整地しているとみられることも分かりました。

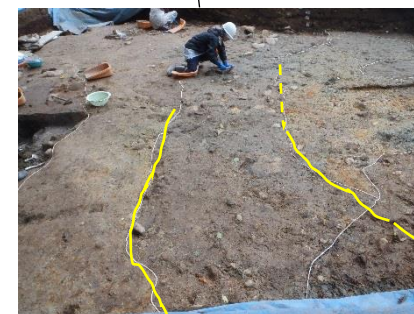
写真3 南北に延びる溝跡(南から)  
性格は不明ですが、溝跡からたくさんの瓦や石が出てきています。

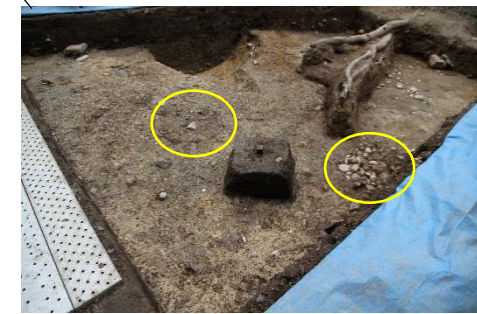
写真4 柱跡の可能性のある遺構(南西から)  
見つかった2基のうち1基からは、根固め(礎石を支える小礫の集まり)と見られるものが見つかりました。
