陸奥国分寺跡第 31 次調査の成果について

郡山遺跡第 313 次調査の成果について

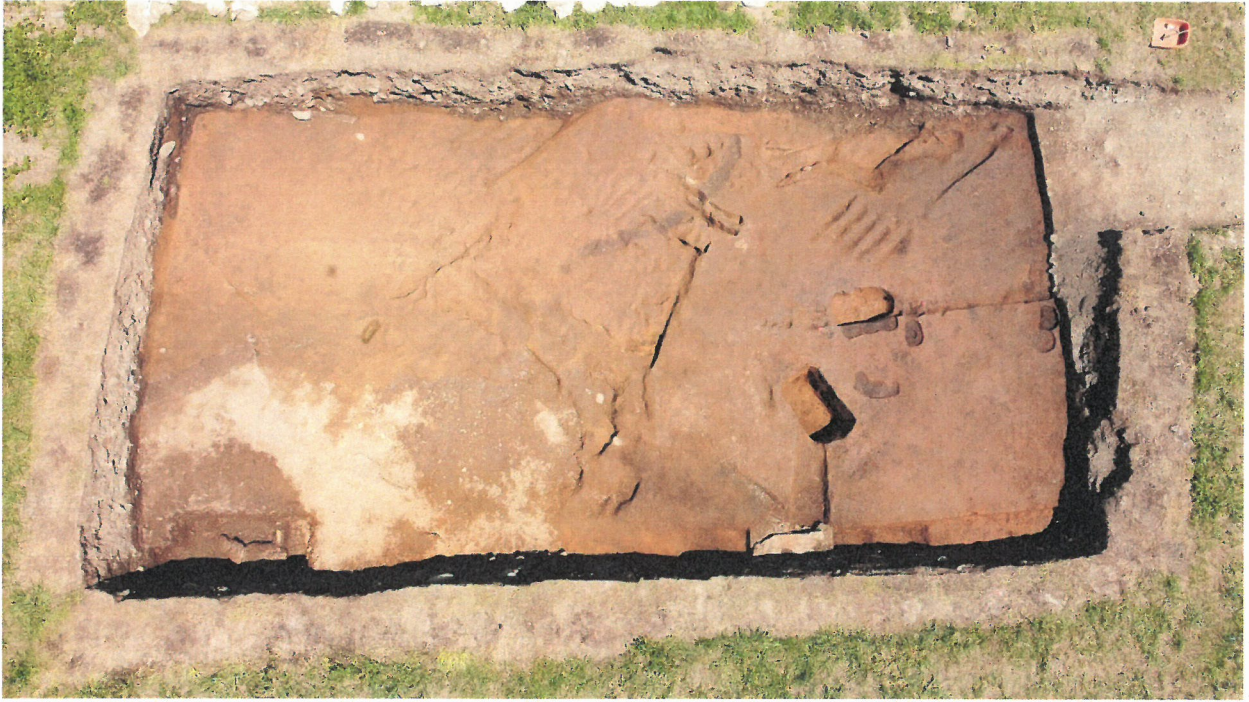
1区全景 (南から)

寺域の北辺ラインの確認を目的に北西部2ヶ所で調査を実施した。1区（北側）では井戸跡1基、ピット6基が確認されたが寺地を区画する施設は確認されなかった。2区（南側）では寺地西辺を区画すると推定される溝跡1条の他、土坑1基が確認された。調査結果から北辺ラインは1区と2区の間には存在していた可能性が考えられる。遺物は平瓦、丸瓦、土師器等がテン箱2箱出土した。

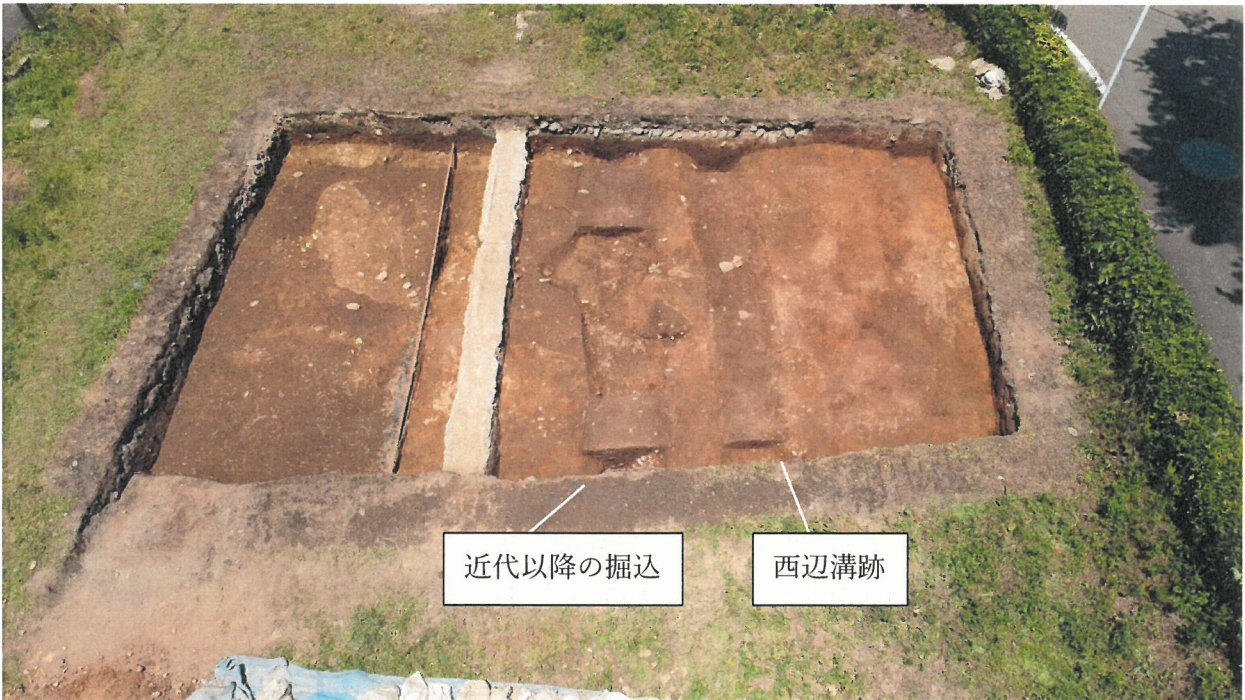
2区全景 (南から)

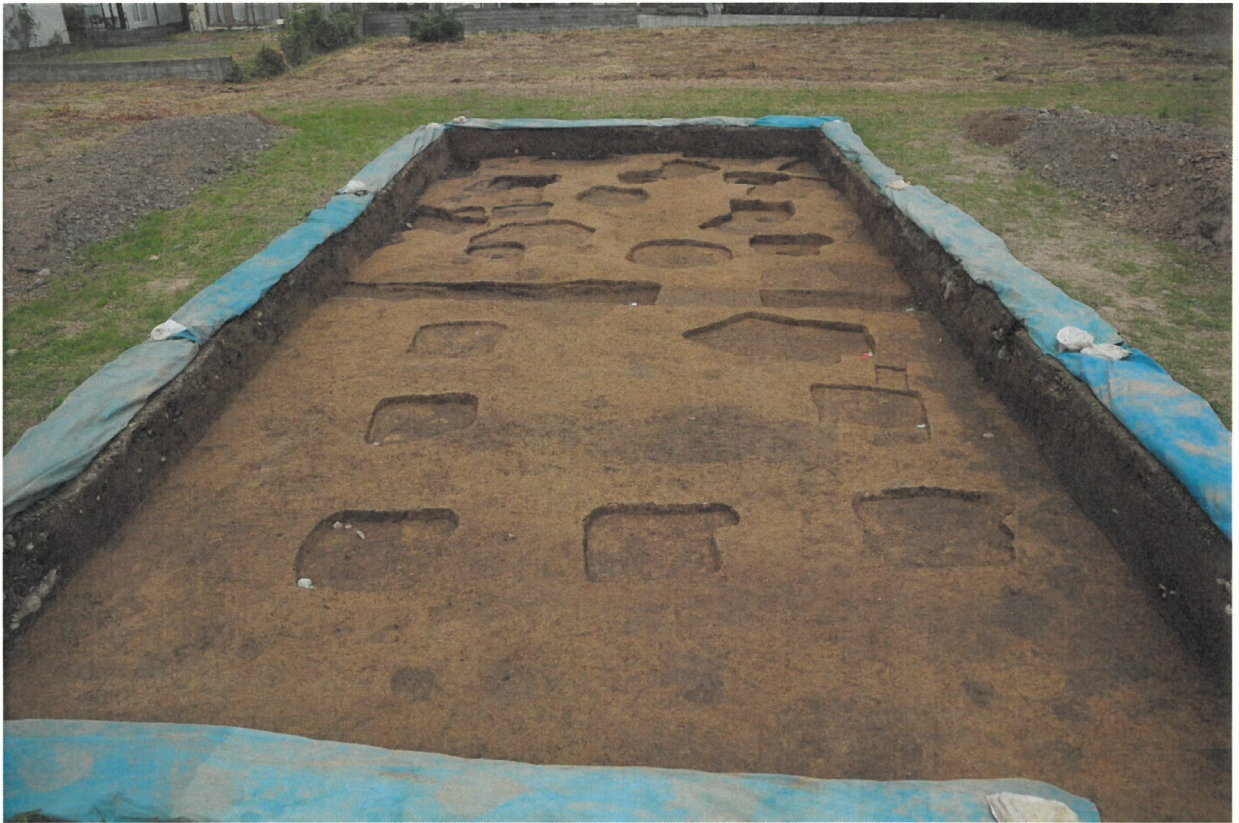
1区全景 (南から)

方四町Ⅱ期官衙の政庁域における建物配置の検討を目的として調査を実施した。1 区（西側）では第 107 次調査で確認されていた西脇殿跡（SB1545）の規模確認のため調査区を設定し、桁行 6 間、梁行 2 間（総長 12.6m×4.5m）であることが判明した。2 区（東側）は正殿と南門を結んだ南北中軸線を挟んだ 1 区の対象地点に調査区を設定した。調査の結果、西面に廂の付く建物跡を検出したが、これまで推定していた、正殿を中心とした左右対称の建物配置がなされていないことが判明した。Ⅱ期官衙の建物跡 2 棟の他に、Ⅰ期官衙の板塀跡 1 列、建物跡 3 棟も各区で確認された。なお遺物の出土は僅少である。

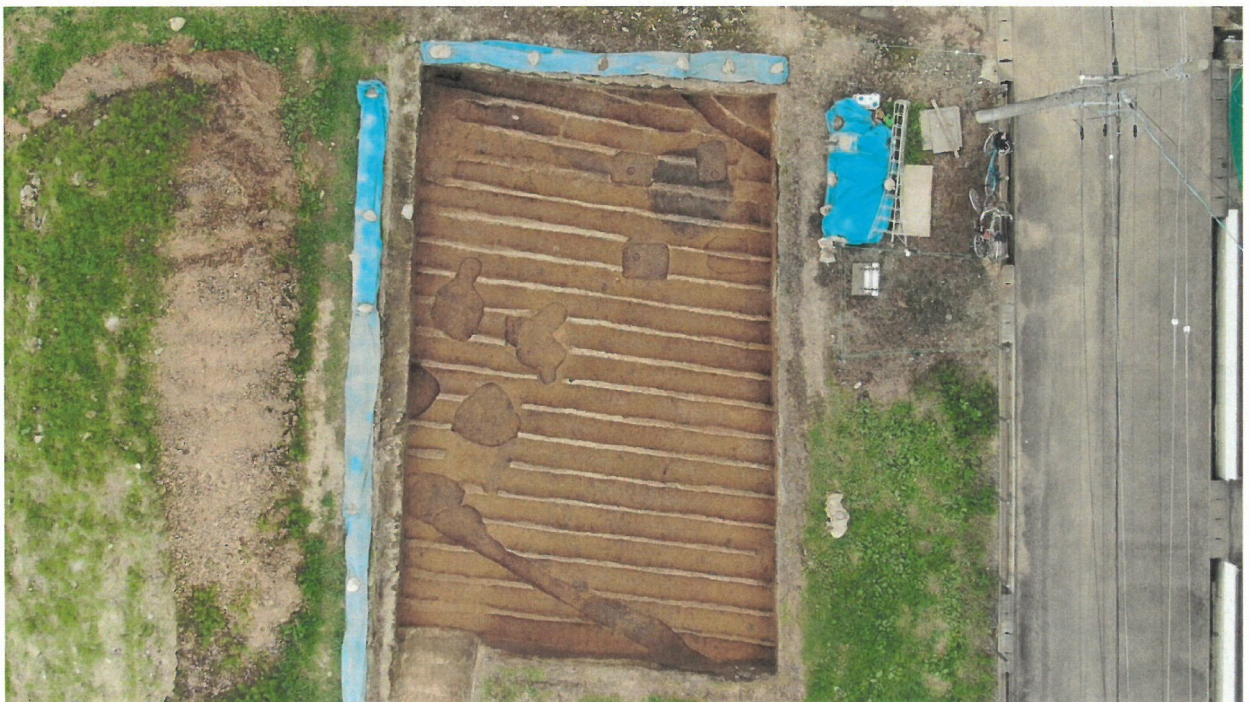
2区全景 (上が北)
