青葉区本町、中央、五橋地区、若林区新寺地区

- 合流式下水道で整備された仙台駅周辺は、都市化の進展により雨水排水施設の能力不足が生じており、大雨時に浸水被害が発生する可能性が高まっています。
- 雨水幹線の整備を行い、対象地区の浸水被害を軽減します。

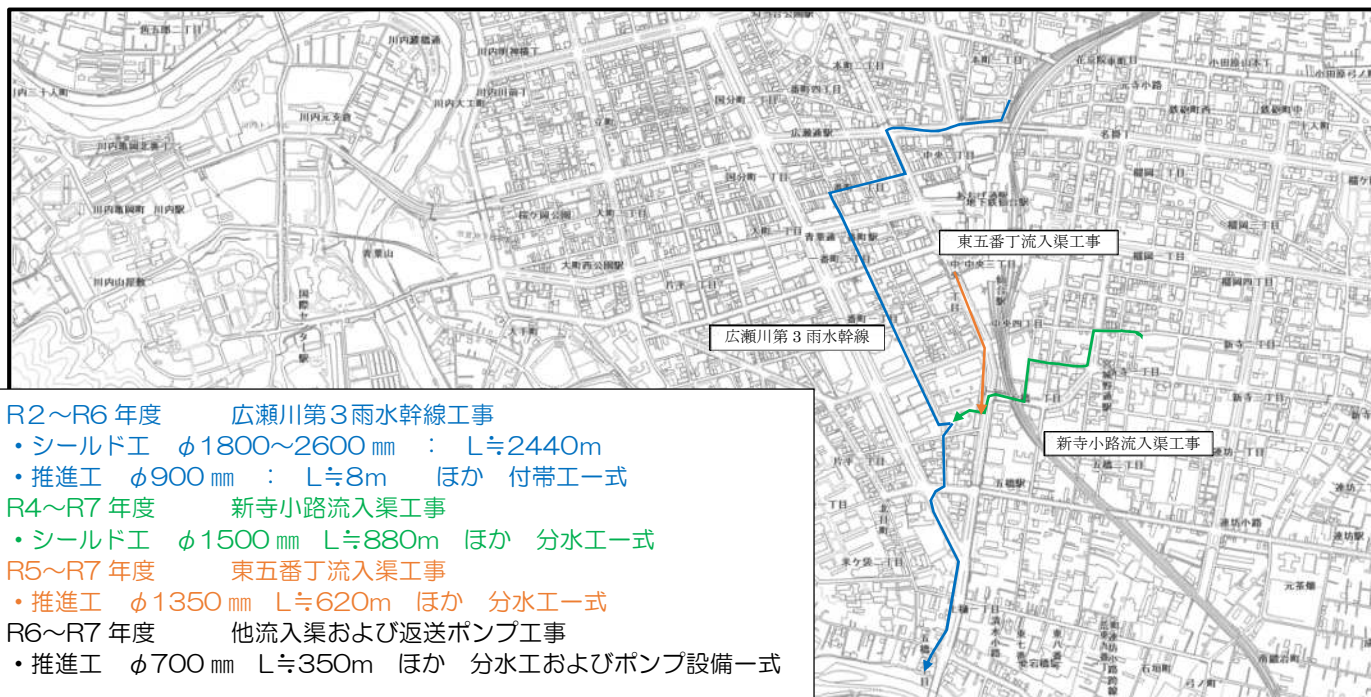
□ 工事の内容

- R2～R6 年度 広瀬川第3雨水幹線工事
- ・シールド工 $\phi 1800 \sim 2600 \text{ mm}$: $L \approx 2440 \text{ m}$
 - ・推進工 $\phi 900 \text{ mm}$: $L \approx 8 \text{ m}$ ほか 付帯工一式
- R4～R7 年度 新寺小路流入渠工事
- ・シールド工 $\phi 1500 \text{ mm}$ $L \approx 880 \text{ m}$ ほか 分水工一式
- R5～R7 年度 東五番丁流入渠工事
- ・推進工 $\phi 1350 \text{ mm}$ $L \approx 620 \text{ m}$ ほか 分水工一式
- R6～R7 年度 他流入渠および返送ポンプ工事
- ・推進工 $\phi 700 \text{ mm}$ $L \approx 350 \text{ m}$ ほか 分水工およびポンプ設備一式

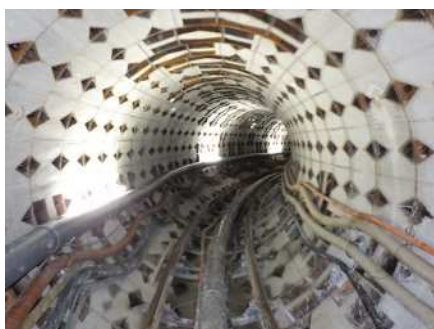
令和4年11月
ミニシールドトンネル内部

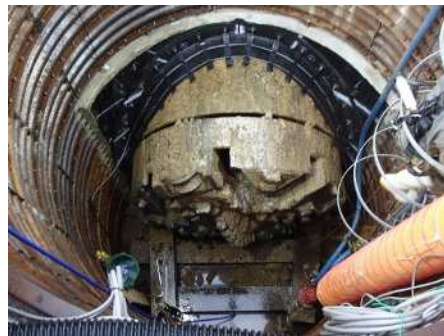
令和5年6月
ミニシールドマシン到達状況

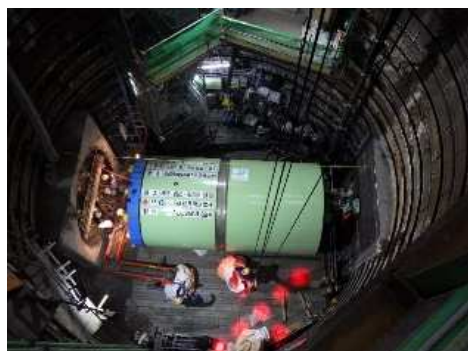
令和5年11月
シールドマシン投入状況

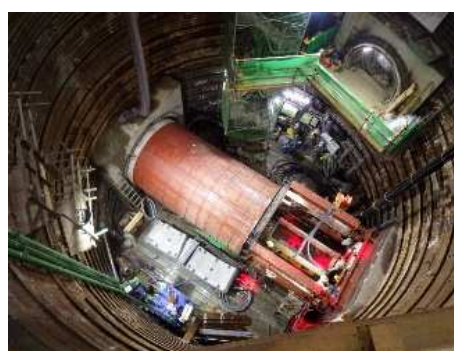
令和5年12月
シールドマシン発進状況
