ペDESTリアンデッキ点検・修繕計画

令和5年3月

仙 台 市

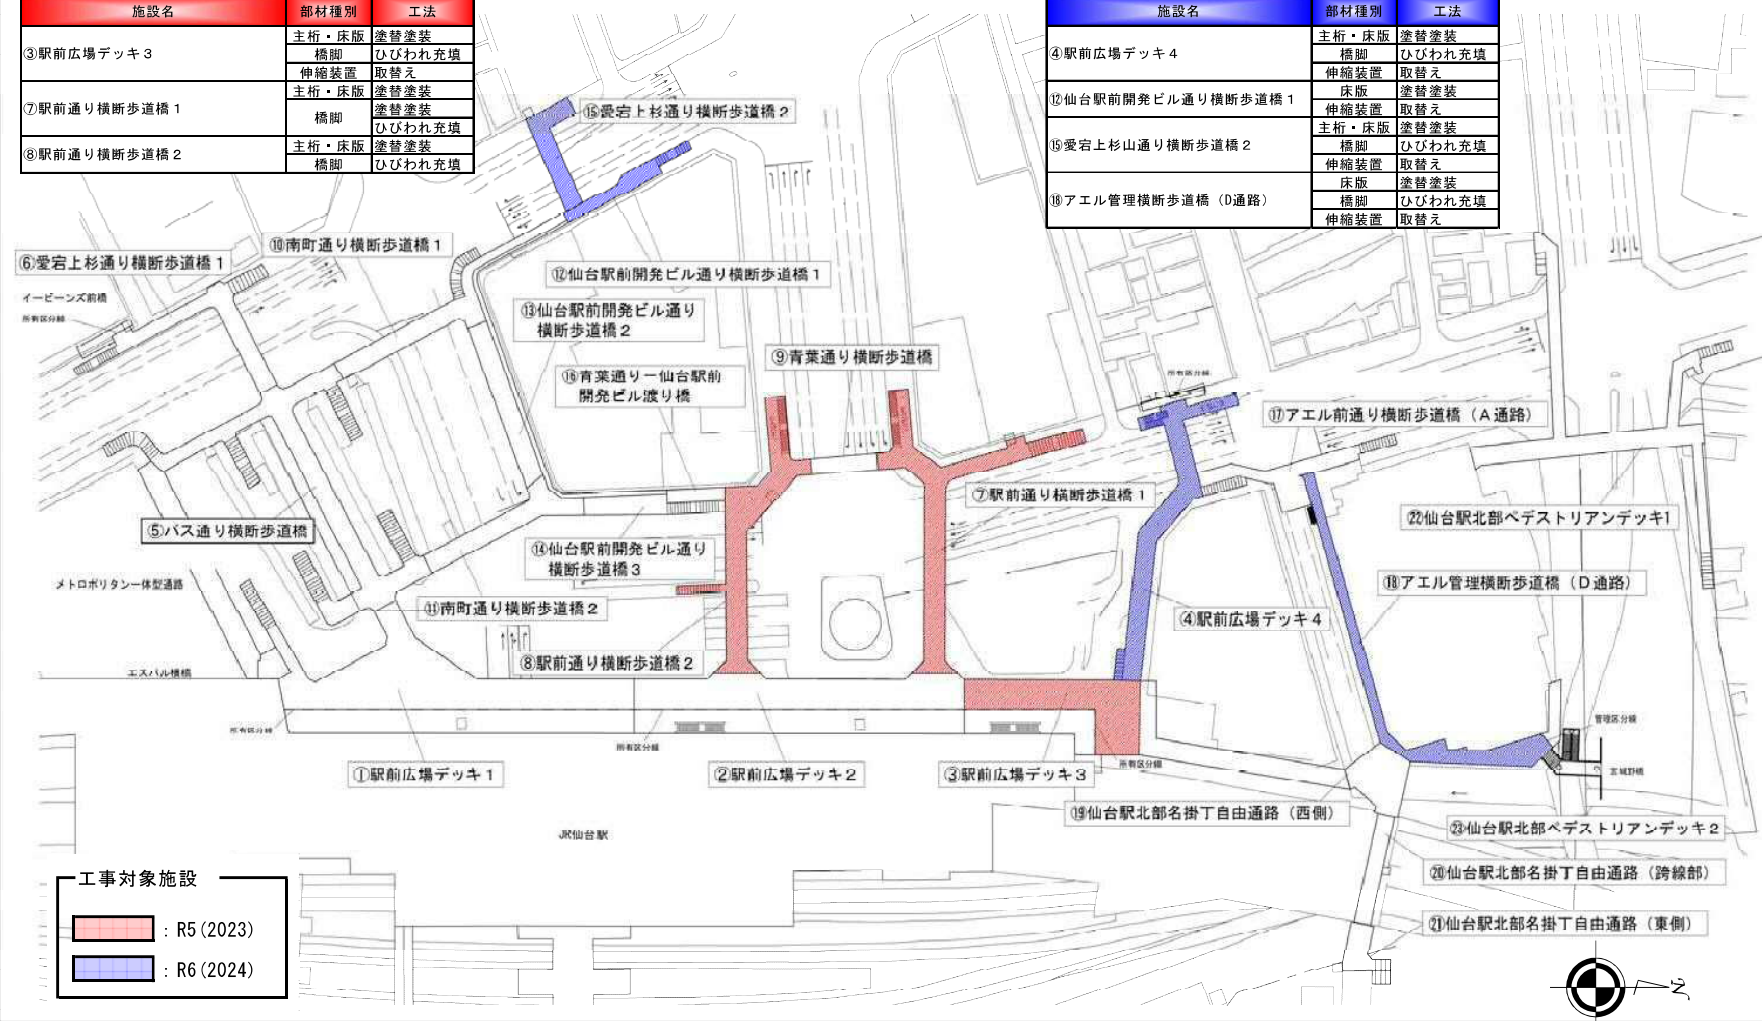
R5～R6年（2023～2024年）対策範囲および対策一覧

施設名	部材種別	工法
③駅前広場デッキ3	主桁・床版	塗替塗装
	橋脚	ひびわれ充填
	伸縮装置	取替え
⑦駅前通り横断歩道橋1	主桁・床版	塗替塗装
	橋脚	塗替塗装 ひびわれ充填
⑧駅前通り横断歩道橋2	主桁・床版	塗替塗装
	橋脚	ひびわれ充填

施設名	部材種別	工法
④駅前広場デッキ4	主桁・床版	塗替塗装
	橋脚	ひびわれ充填
	伸縮装置	取替え
⑫仙台駅前開発ビル通り横断歩道橋1	床版	塗替塗装
	伸縮装置	取替え
⑮愛宕上杉通り横断歩道橋2	主桁・床版	塗替塗装
	橋脚	ひびわれ充填
⑱アエル管理横断歩道橋（D通路）	床版	塗替塗装
	橋脚	ひびわれ充填
	伸縮装置	取替え

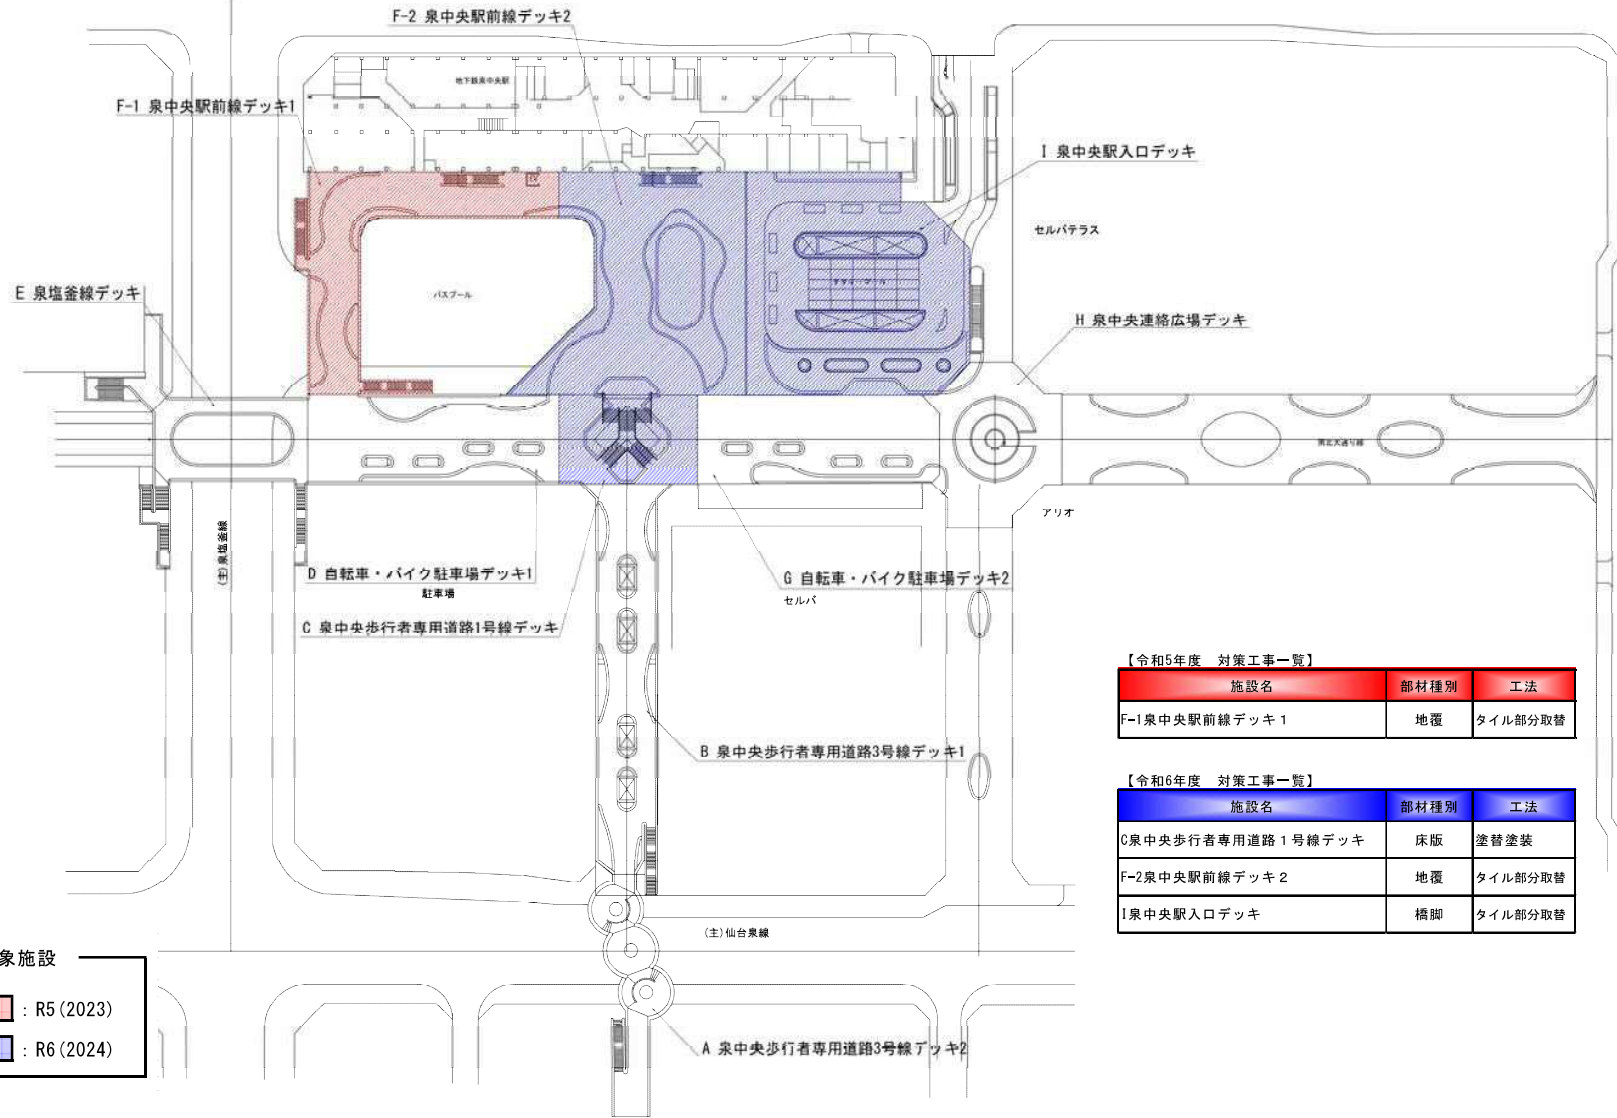
R5～R6年（2023～2024年）対策範囲および対策工一覧

工事対象施設

- : R5 (2023)
- : R6 (2024)

施設名	部材種別	工法
F-1 泉中央駅前線デッキ1	地覆	タイル部分取替

施設名	部材種別	工法
C 泉中央歩行者専用道路1号線デッキ	床版	塗替塗装
F-2 泉中央駅前線デッキ2	地覆	タイル部分取替
I 泉中央駅入口デッキ	橋脚	タイル部分取替
