## 2章 海岸公園の現状と課題

### 1 現況把握

#### (1) 海岸公園の概況

海岸公園は、仙台市中心部から約10kmの南東方向に位置し、七北田川河口域から名取川河口域までの海岸帯で、南北延長は約9km、東西幅は約600m、面積約551haの広域公園である。

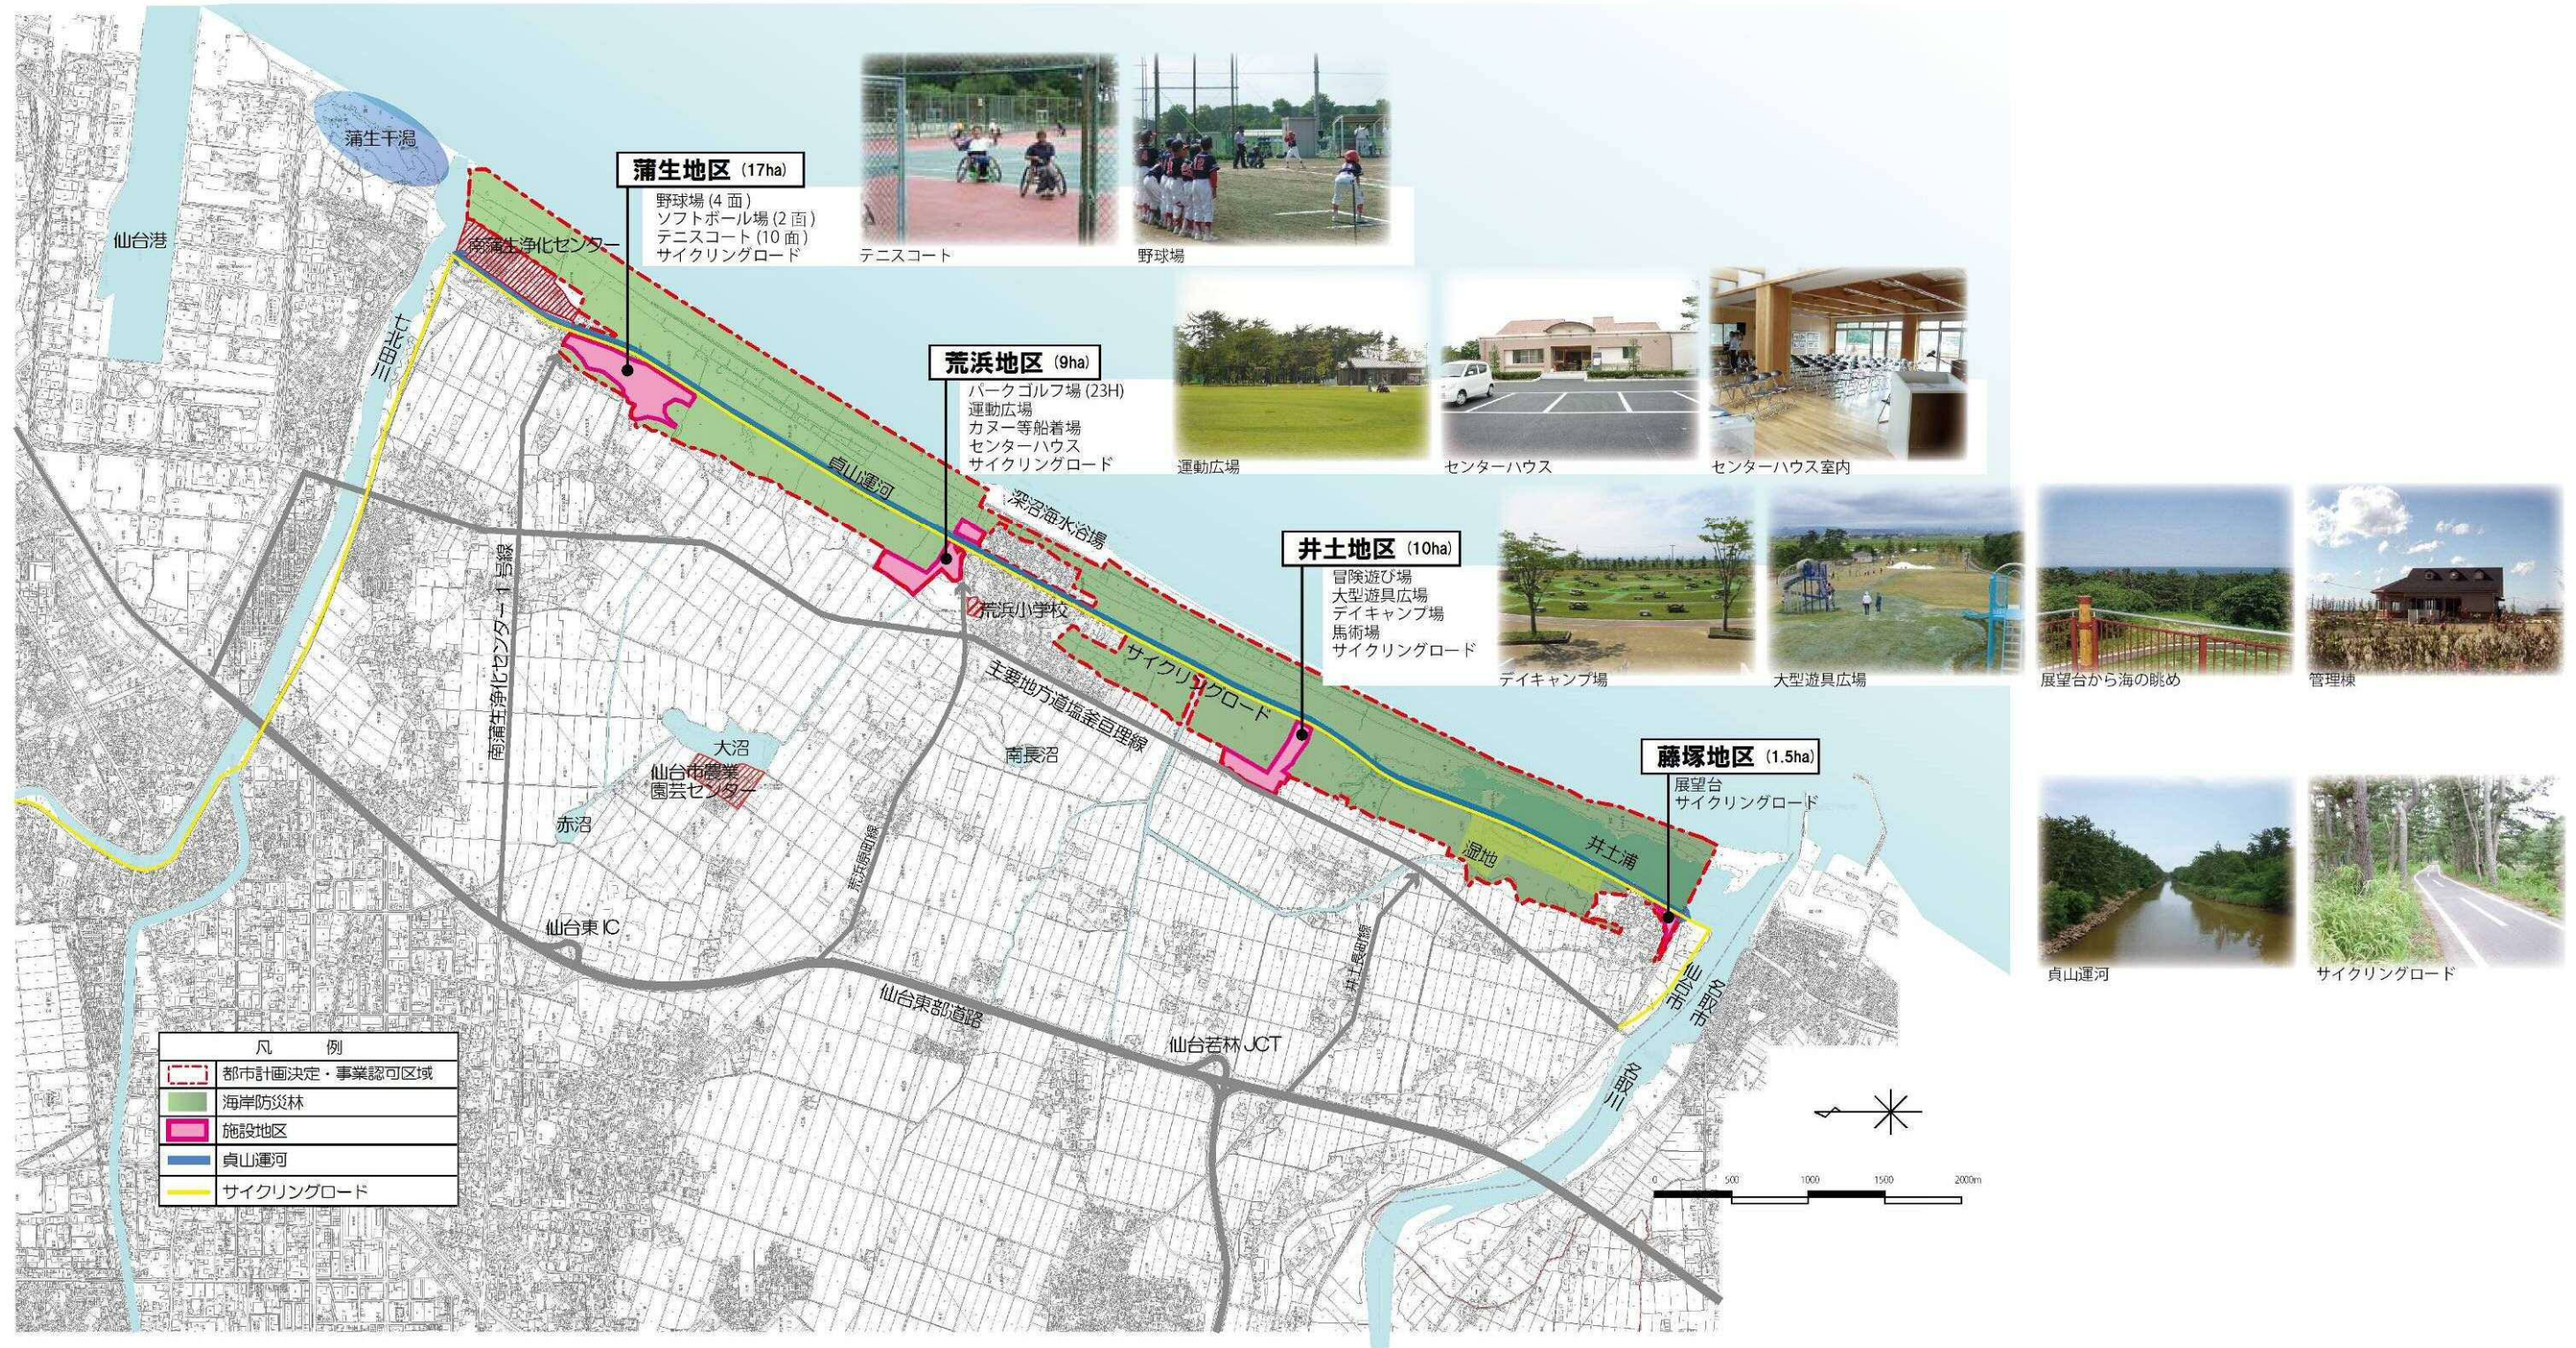
図2-1-2 海岸公園の土地利用と施設地区の概況

4地区の性格と整備内容は以下の通りである。次頁に全体の土地利用と各施設地区の概況を示す。

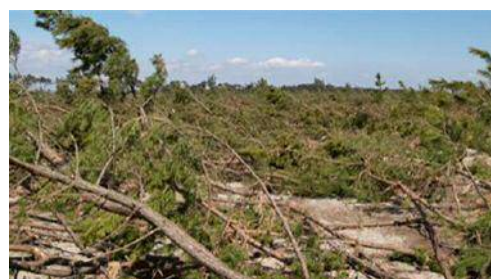
②若林区荒浜地区の倒伏したクロマツ

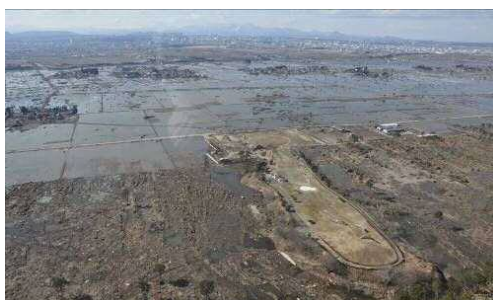
③井土地区の冒険広場周辺

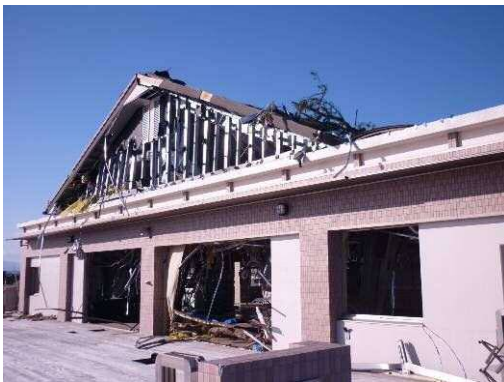
海岸公園の交流拠点のメインとなっていた荒浜地区にあるセンターハウスは、平成22年に完成したばかりの施設だったが、津波により流木が屋上まで乗り上げ、建物全体が浸水し、壁面や内装設備の全てが破損した。

荒浜地区のセンターハウス

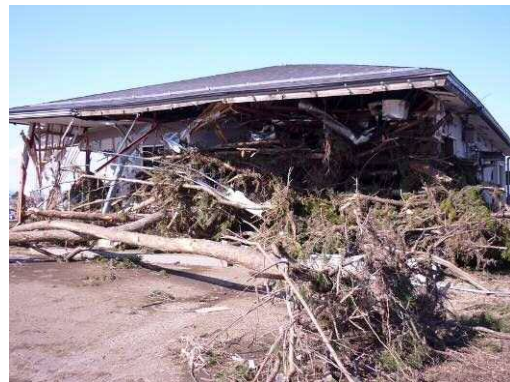
馬術場にある複数の施設もほぼ全壊し、木造やプレハブの建物は流失し原形を留めていない施設もあった。

井土地区の馬術場（宿泊棟）

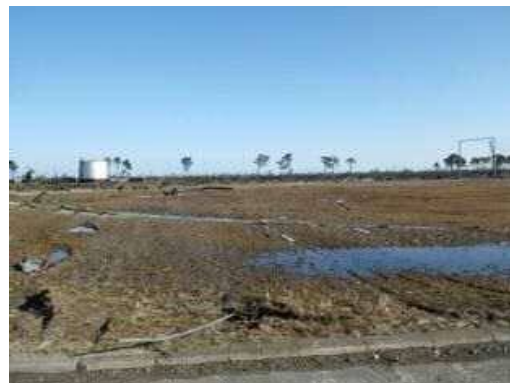
野球場や運動広場、パークゴルフ場などのスポーツ施設も、フェンス等の転倒や流失、土砂の堆積により壊滅的な状況となっている。

蒲生地区の野球場

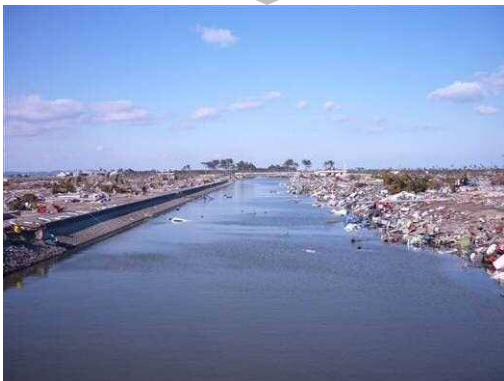
津波により、貞山運河沿いの住宅地が破壊され、がれきが土手沿いに散乱し、松林の風情ある景観も消滅した。

土手沿いにごれきが散乱

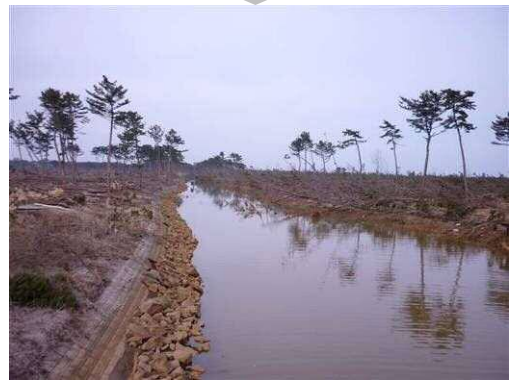
松林の倒木、流失

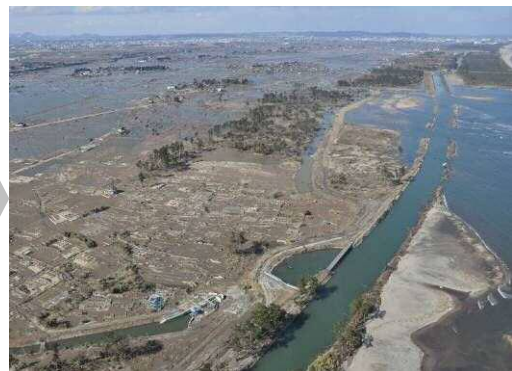
津波により、海水が流入し、生き物の生息環境は破壊された。

海水の流入

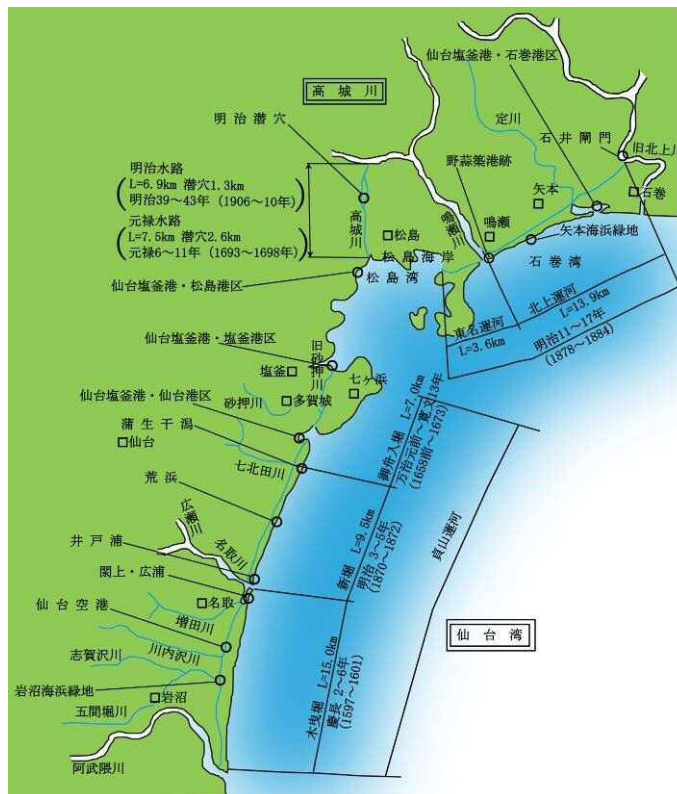
図 2-1-6 仙台湾沿岸地域における運河群位置図（貞山運河、東名運河、北上運河）  
（出典：第 2 回貞山運河再生・復興ビジョン検討座談会資料）

貞山運河は、東名運河、北上運河と合わせて、阿武隈川から旧北上川まで総延長約49km に渡る仙台湾沿岸を繋ぐ日本一の運河群の1つであり、塩竈湾と阿武隈川を結ぶ約31.5km の運河として、明治中期に完成した。貞山運河は、政宗の贈り名である「瑞すいがんじてんでいざんせんり だいこじだいこじ 巖寺殿貞山禅利大居士」から命名されている。名取川から七北田川間の海岸公園を走る貞山運河は「新堀」といい、明治維新後の廃藩置県に伴う、士民救済事業のひとつとして進められた。陸上交通が発達する以前は、年貢米や木材などを積んだ舟が盛んに行き交っていた。

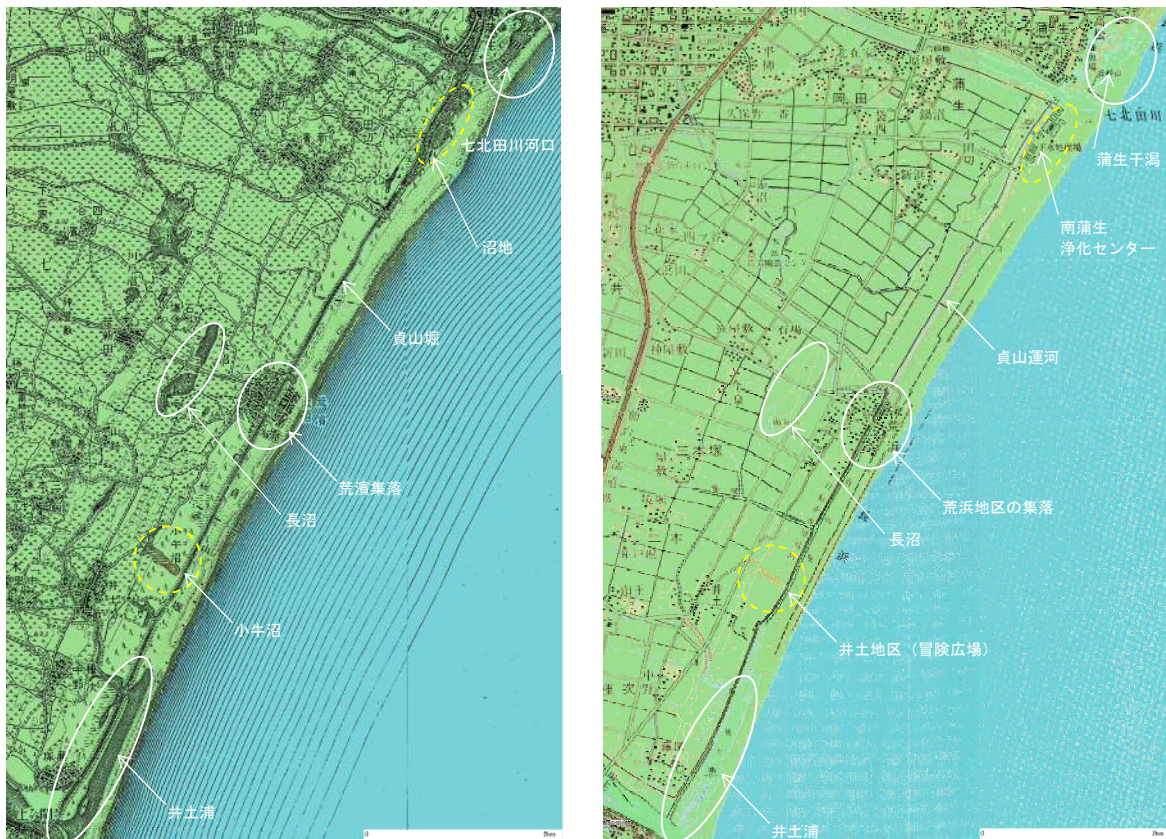
図 2-1-7 地形の変遷（出典：時系列地形図閲覧ソフト『今昔マップ2』（一部加筆））

明治40年には既に、沿岸部の特徴的な松林や貞山堀、井土浦などの環境が形成されており、沿岸部中央には荒濱の集落も見られる。沼地が多く点在し、水路が張り巡らされる水田地帯であった。北側に湾曲した七北田川の河口は、現在の蒲生干潟となる。

現在でも水田地帯ではあるが、沼地や水路の規模は縮小され、七北田川脇の沼地は浄化センターに、小牛沼も埋め立てられ高台のある冒険広場となっている。

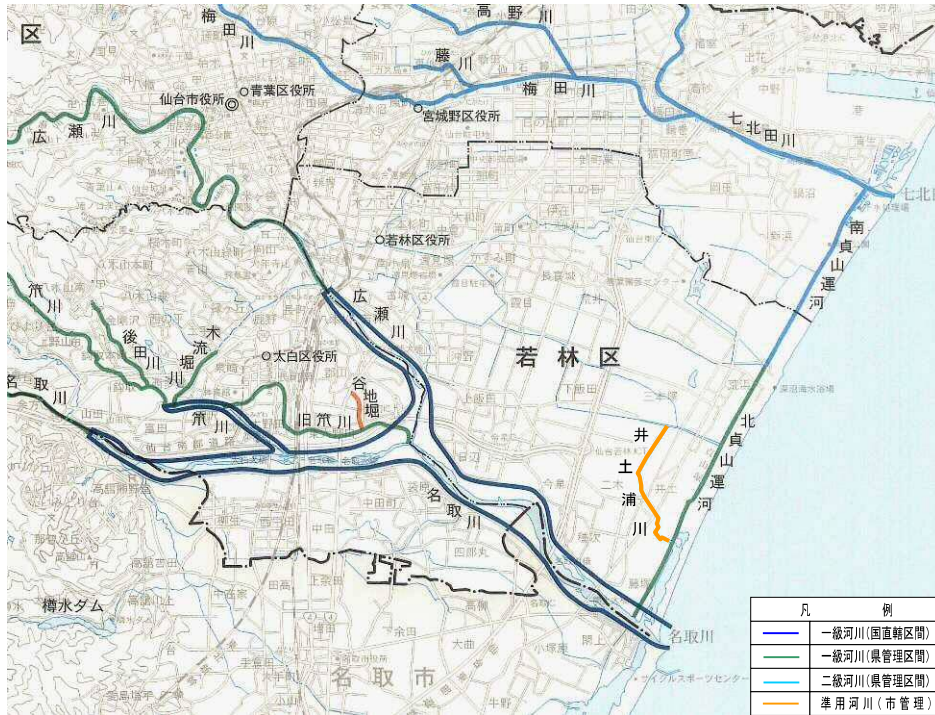
図 2-1-8 河川図

東部地域は、二級河川の七北田川と一級河川の名取川に挟まれ、その間を貞山運河が走り、平地には水路網が張り巡らされている水郷地帯である。

貞山運河は荒浜地区を境に、二級河川の南貞山運河と一級河川の北貞山運河に区分され、北貞山運河には準用河川の井土浦川が流れ込んでいる。
