## 12.1.7 景観

### 1. 主要な眺望点及び景観資源並びに主要な眺望景観

#### 7. 主要な眺望点及び景観資源の状況

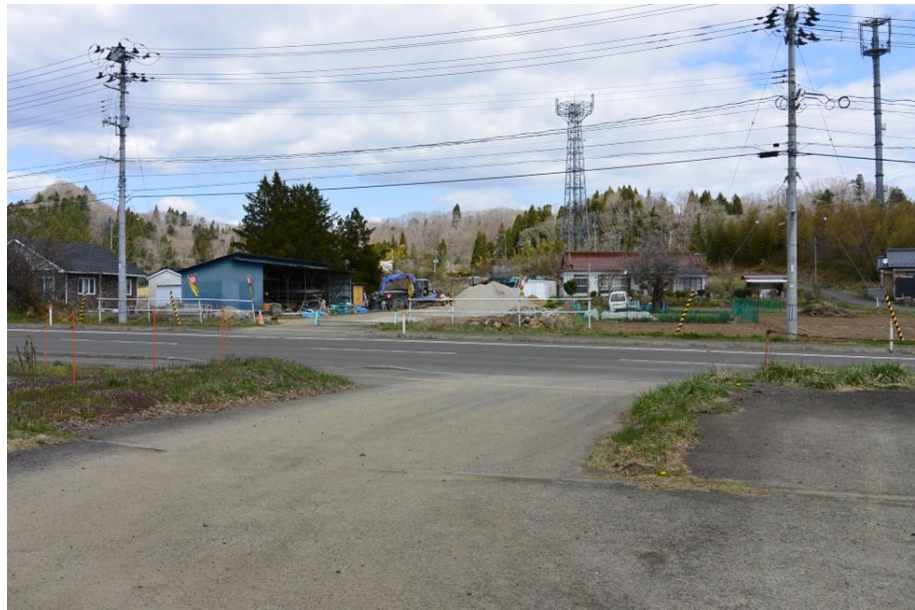
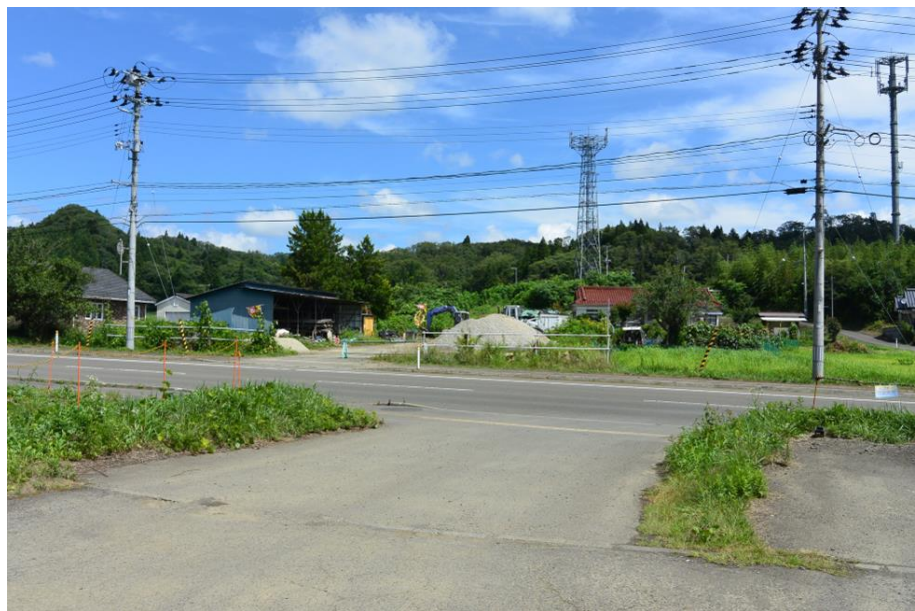
図 12.1.7-3(3) 主要な眺望点からの各期の眺望 (③秋保森林 SP 前バス停)

対象事業実施区域・撮影条件		<p>位置</p> <p>対象事業実施区域の南、約 0.6km 標高約 120m</p> <p>利用状況・眺望特性等</p> <p>[対象事業実施区域の視認性] 視認できない [改変区域の視認性] 視認できない</p> <p>主要地方道仙台山寺線にあり、周辺は畑、民家、工場などがある。 対象事業実施区域は北方向にあるが、尾根や樹林などに遮られ視認できない。対象事業実施区域方向への眺望景観には、景観資源は存在しない。</p>

調査地点ごとの調査結果は図 12.1.7-3 のとおりである。対象事業実施区域は山林に囲われた標高の高い場所に位置しており、①湯元公園や②大倉山山頂からは対象事業実施区域が眺望できる。一方、対象事業実施区域よりも標高の低いその他の 3 地点からの眺望は樹林などに遮られ対象事業実施区域を視認できないと考えられる。

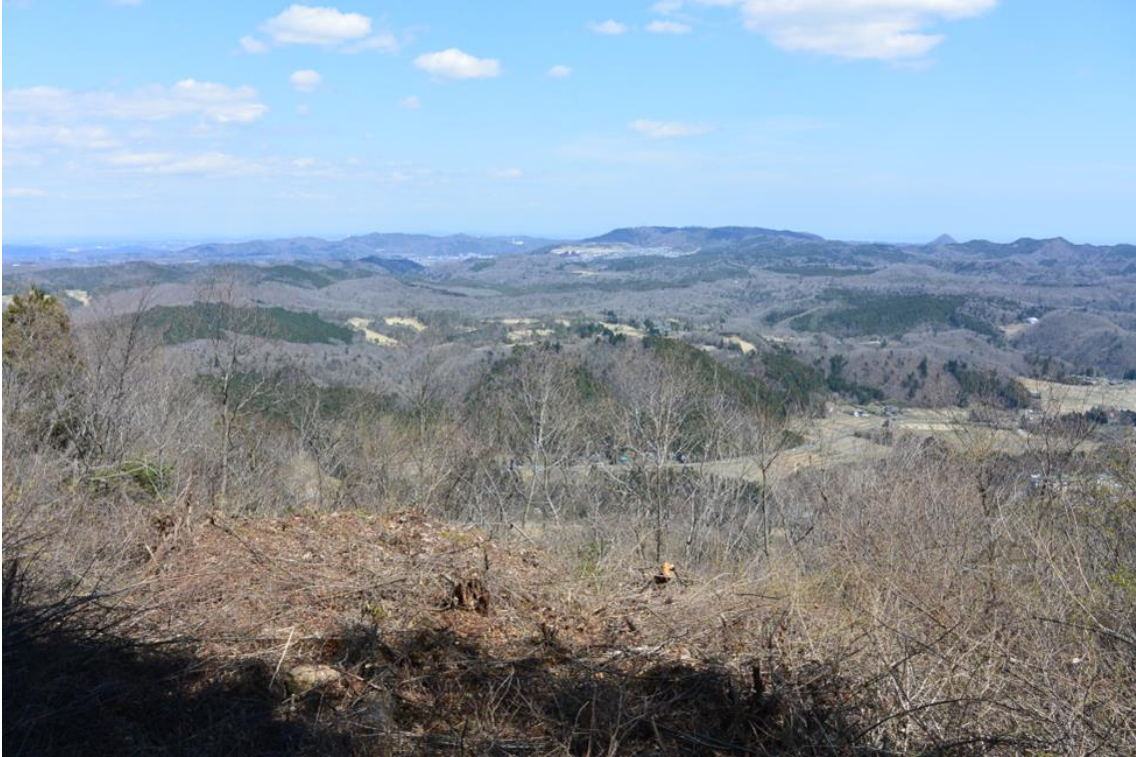
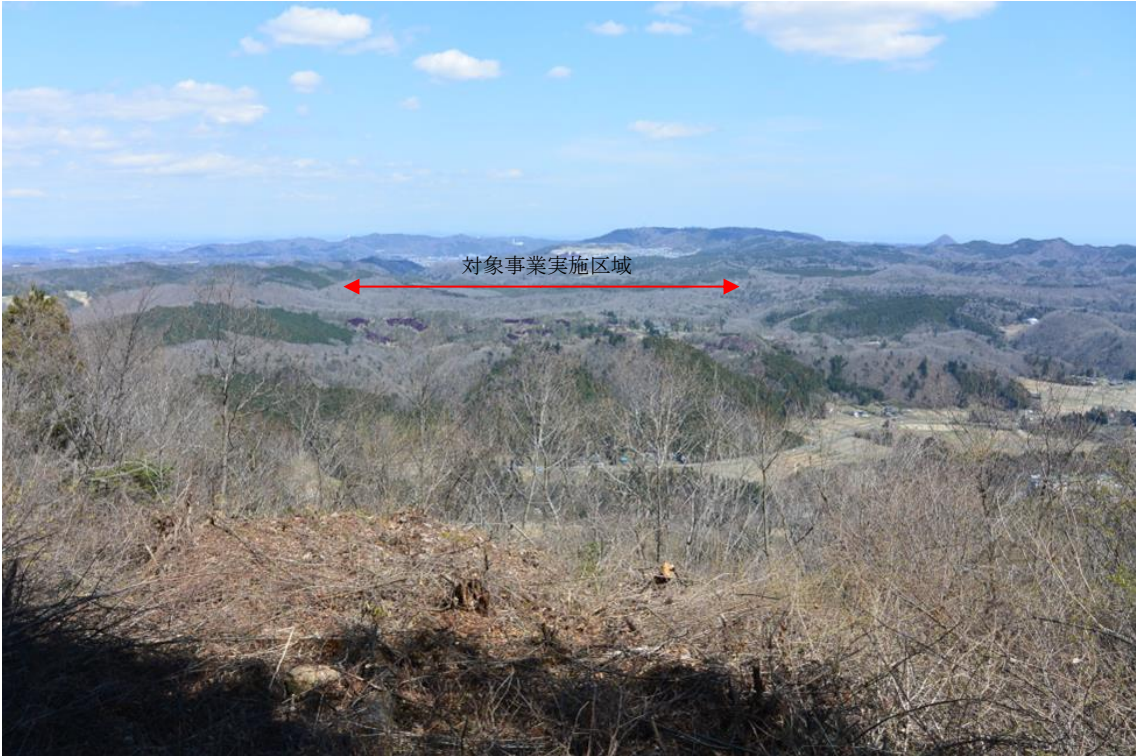
図 12.1.7-6(2) 主要な眺望点からの眺望景観の予測結果 (②大倉山山頂)

主要な眺望点から撮影する現況の眺望景観の写真に、将来の太陽電池発電設備の完成予想図を合成するフォトモンタージュ法により、眺望の変化の程度を視覚的表現によって予測した。

予測地点ごとの予測結果は、表 12.1.7-4 及び図 12.1.7-6 のとおりである。
